# AREA BAZZANESE - PIANO STRUTTURALE

## QUADRO CONOSCITIVO - CENSIMENTO INSEDIAMENTI ED EDIFICI STORICI

Scheda n. **MV-711** Data rilievo **2012/07/1** Rilievatore **PA** Comune: **Monteveglia**  
 OrigineStorica ☒ Contesto storico: ☐ Territorio: **URBANO**  
 Località: **Oliveto** IGM: **Oliveto** Toponimo:  
 Indirizzo: **Via Castello Oliveto 45 - Via Castello Oliveto 31** Complesso edilizio: ☐ N. elementili: **7**

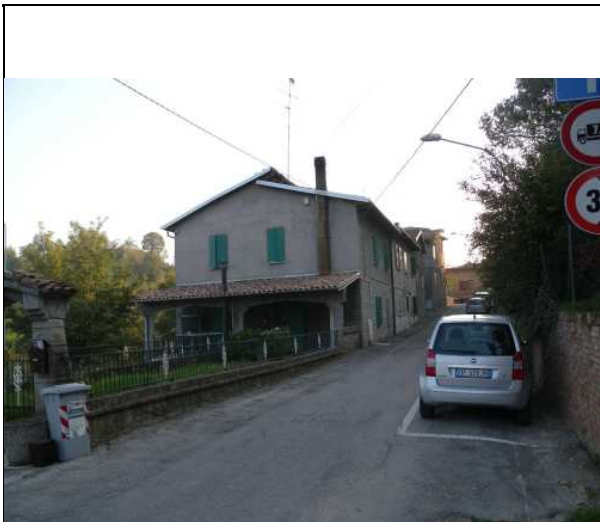
MV513111.jpg

**Cortina edilizia**

**Leggero**

**Leggero/Grave**

**ristrutturazione**

**Mediocre**

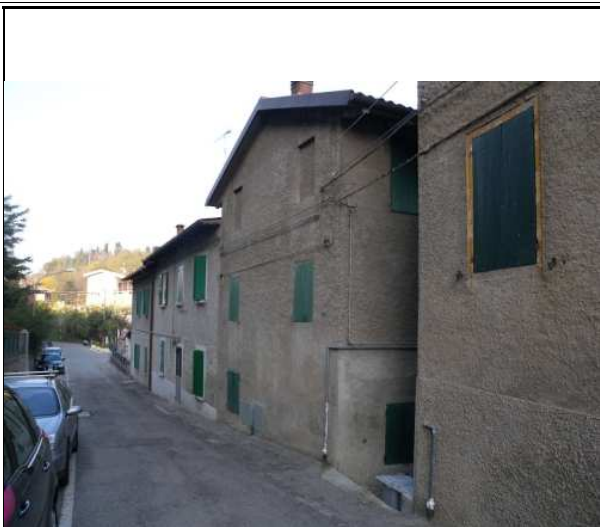
MV513112.jpg

**Cortina edilizia**Edificio di origine storica ☒Complesso edilizio: ☐Territorio: **URBANO**

**Assente**

**Leggero/Grave****intonaco**

**Mediocre**

**Medio**

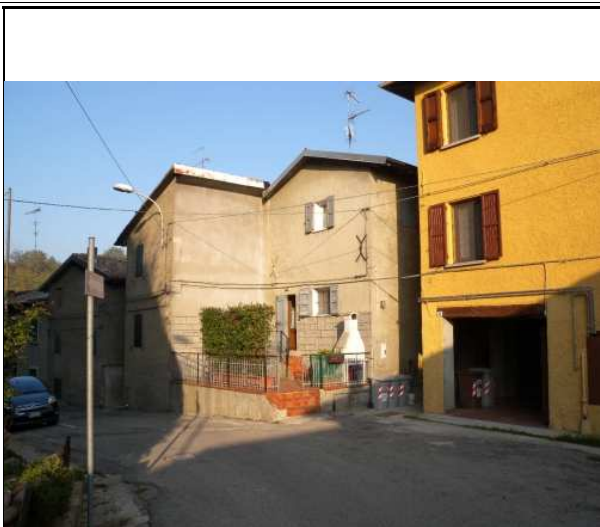
MV513181.jpg

**Edificio residenziale urbano autonomo**Edificio di origine storica ☒Complesso edilizio: ☐Territorio: **URBANO**

**Leggero**

**Buono**

**Irrilevante**

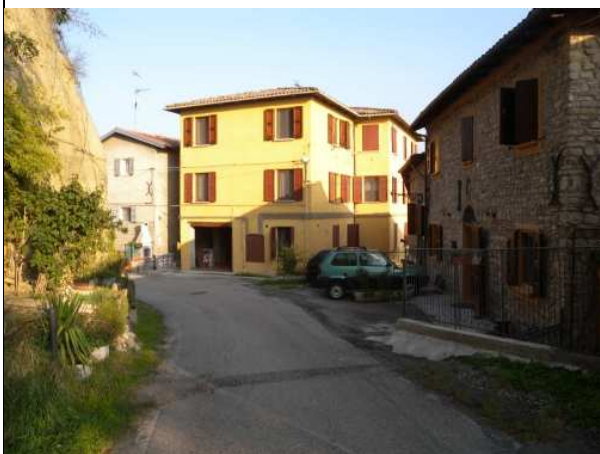
MV513201.jpg

| Alterazione tipologica | <b>Totale</b> | <b>edificio ristrutturato</b> |
| Compromissione (imm., materiali) | <b>Totale</b> | <b>edificio ristrutturato</b> |
| Stato di conservazione / degrado | <b>Buono</b> | |

| Valore architettonico complessivo | <b>Irrilevante</b> |

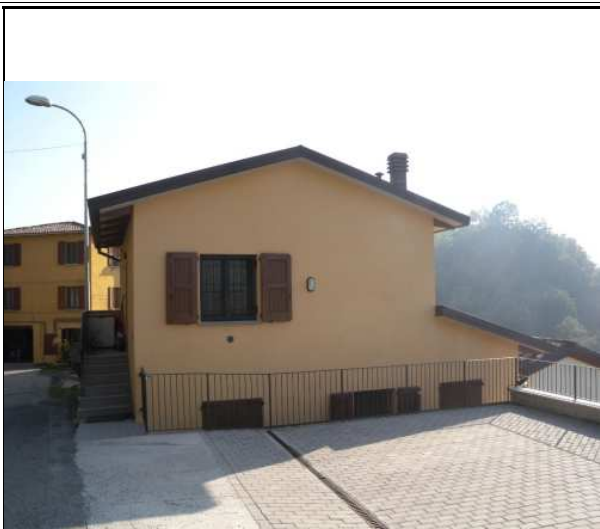
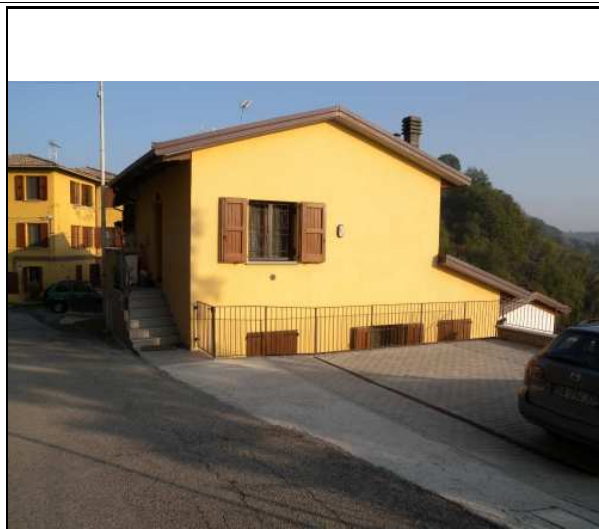
MV513211.jpg

**Totale****edificio ristrutturato**

**Buono**

**Irrilevante**

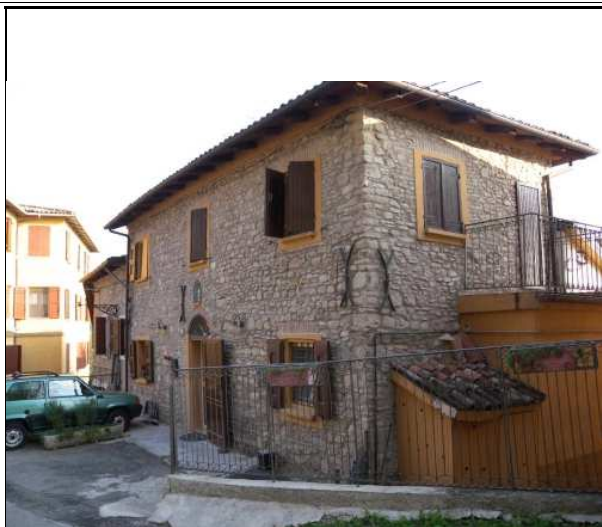
MV513221.jpg

**Cortina edilizia**Edificio di origine storica ☒Complesso edilizio: ☐Territorio: **URBANO**

**Leggero****edificio ristrutturato**

**Leggero/Grave****edificio ristrutturato**

**Buono**

**terrazzo laterale?**

**Rivestimenti, zoccolature, bugnati in pietra naturale**

**Medio**
