AREA BAZZANESE - PIANO STRUTTURALE

QUADRO CONOSCITIVO - CENSIMENTO INSEDIAMENTI ED EDIFICI STORICI

Scheda n. **SV-200** Data rilievo **09.20** Rilievatore **bf** Comune: **Savigno**

Indirizzo: **Via Montevecchio 6 - Via Montevecchio 8** Complesso edilizio: N. elementili: **4**

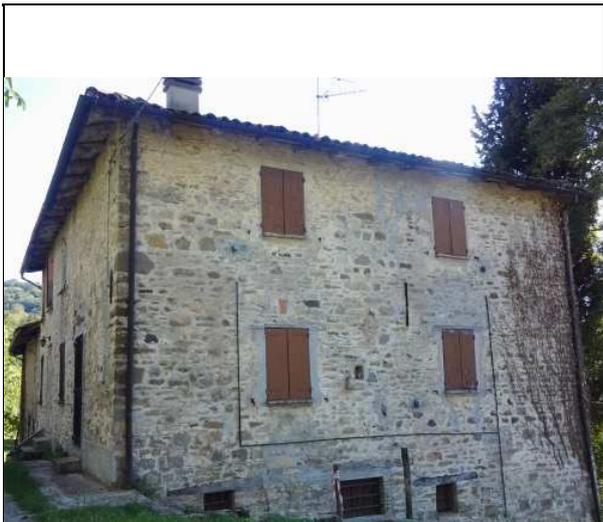
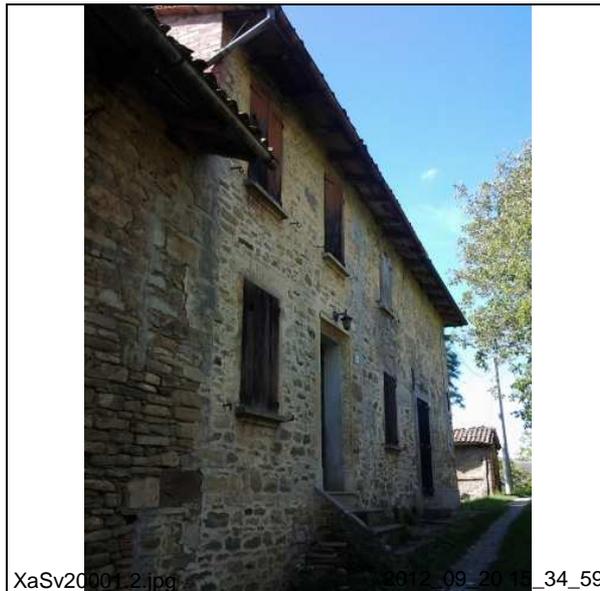
SV-200.01

Edificio di origine rurale - Residenzi

Alterazione tipologica

Leggero

Compromissione (imm., materiali)

Stato di conservazione / degrado

Mediocre

Incongruità del fabbricato :

Aperture, Aperture a garage

Valore architettonico complessivo

Medio-Elevato

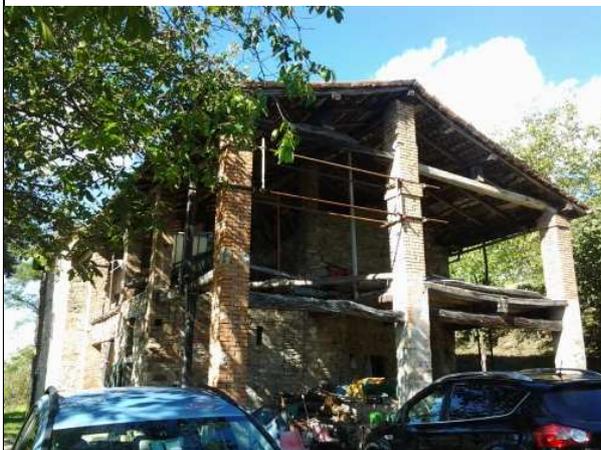
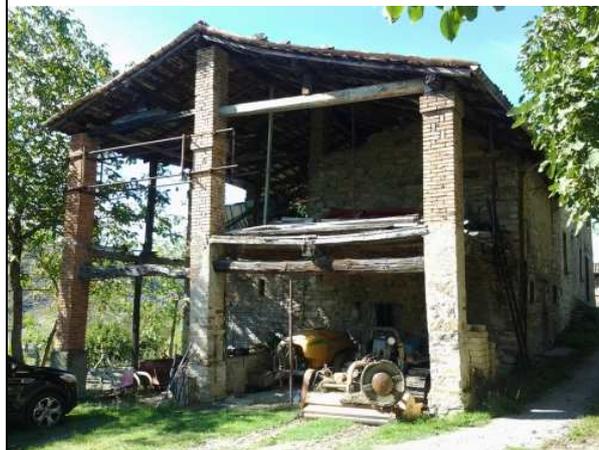
SV-200.04

Edificio di origine rurale - Stalla e fiEdificio di origine storica Complesso edilizio: Territorio: **RURALE**

Alterazione tipologica

Leggero/Gr

Compromissione (imm., materiali)

Leggero/Grave

Stato di conservazione / degrado

CattivoPresenza di elementi aggiunti: Incongruità del fabbricato : **Aperture, Strutture in c.a. a vista**Presenza elementi di pregio

Valore architettonico complessivo

Potenzialmente elevato
