AREA BAZZANESE - PIANO STRUTTURALE

QUADRO CONOSCITIVO - CENSIMENTO INSEDIAMENTI ED EDIFICI STORICI

Scheda n. **SV-503** Data rilievo **1010** Riilevatore **mf** Comune: **Savigno**
 OrigineStorica Contesto storico: Territorio: **URBANO**
 Località: **San Prospero** IGM: **S. Prospero** Toponimo: **Castello**
 Indirizzo: **Via Merlino 165/b** Complesso edilizio: N. elementili: **10**

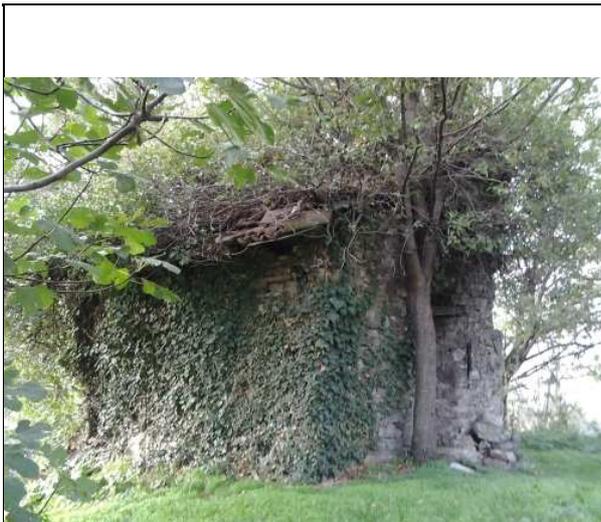
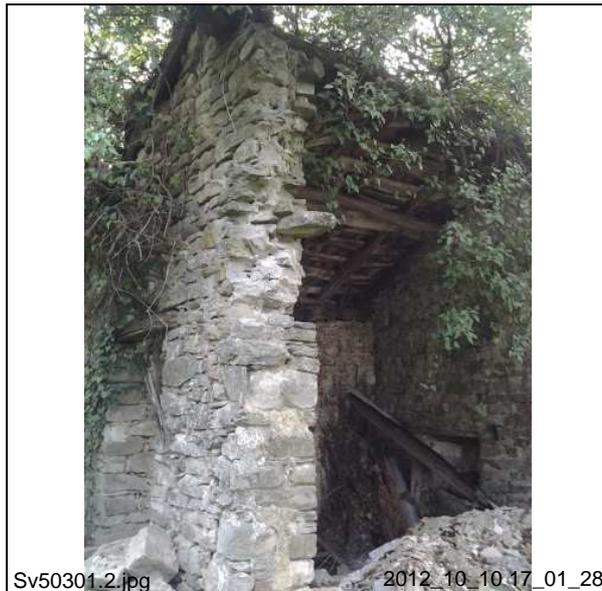
SV-503.01

rudere

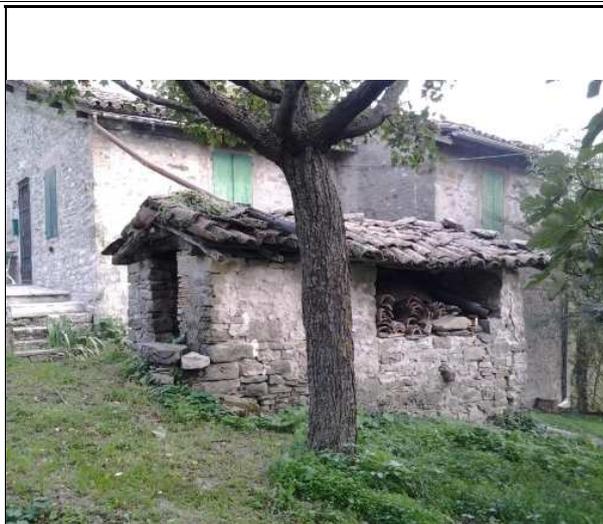
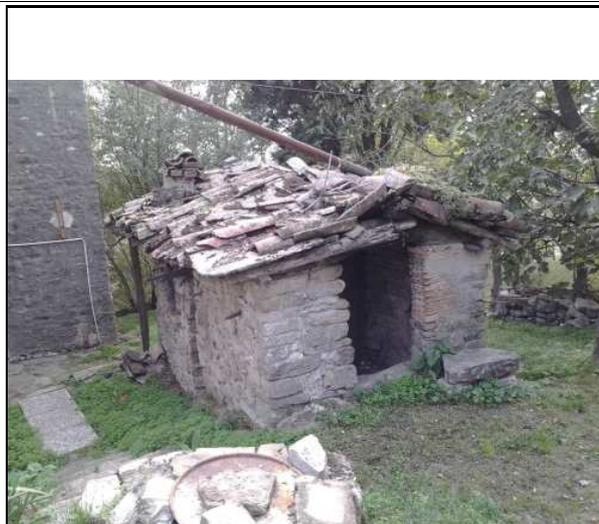
SV-503.02

Piano terra / rialzato	Completamente in uso	-
Piano primo	-	-
Piano secondo	-	-
Altri piani superiori	N :	-
Accessori non storici	-	-

Alterazione tipologica	Assente
Compromissione (imm., materiali)	Leggero
Stato di conservazione / degrado	Mediocre/Cattivo

Presenza di elementi aggiunti:	<input type="checkbox"/>
Incongruità del fabbricato :	<input type="checkbox"/>
Presenza elementi di pregio	<input type="checkbox"/>
Valore architettonico complessivo	Medio-Elevato

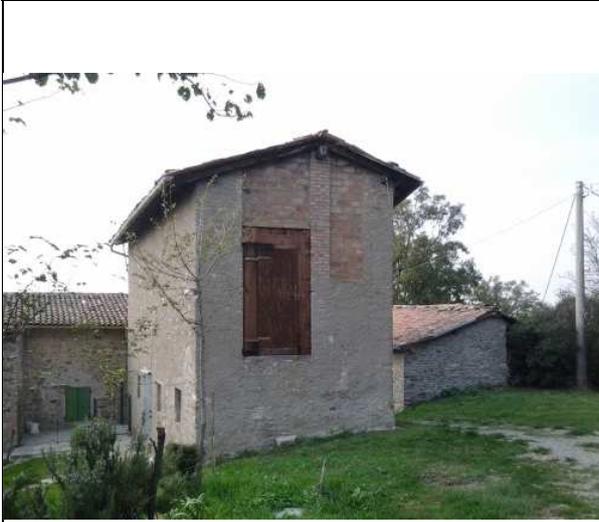
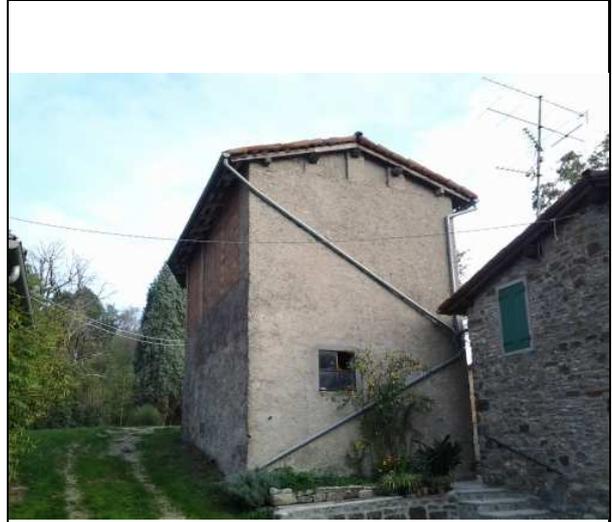
SV-503.03

Piano terra / rialzato		Uso parziale	-
Piano primo		Non utilizzato	-
Piano secondo		-	-
Altri piani superiori	N :	-	-
Accessori non storici		-	-

Alterazione tipologica	Leggero/Gr
Compromissione (imm., materiali)	Leggero/Grave
Stato di conservazione / degrado	Mediocre

Presenza di elementi aggiunti:	<input type="checkbox"/>	
Incongruità del fabbricato :	<input checked="" type="checkbox"/>	Aperture, Strutture in c.a. a vista
Presenza elementi di pregio	<input type="checkbox"/>	
Valore architettonico complessivo	Medio	
Note sull'edificio:	tamponature

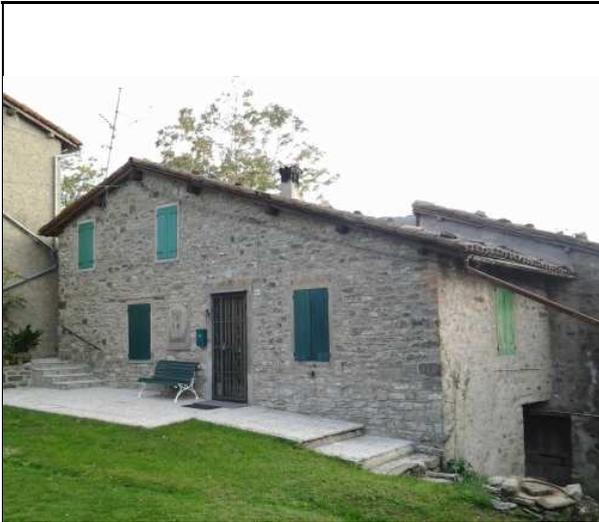
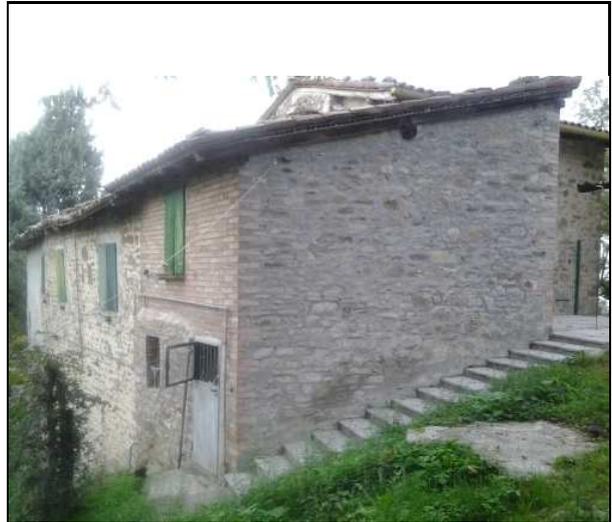
SV-503.04

Mediocre

Inferriate

Medio-Elevato

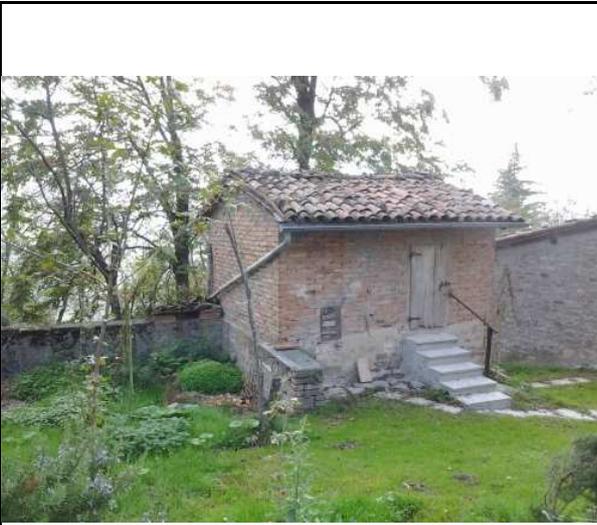
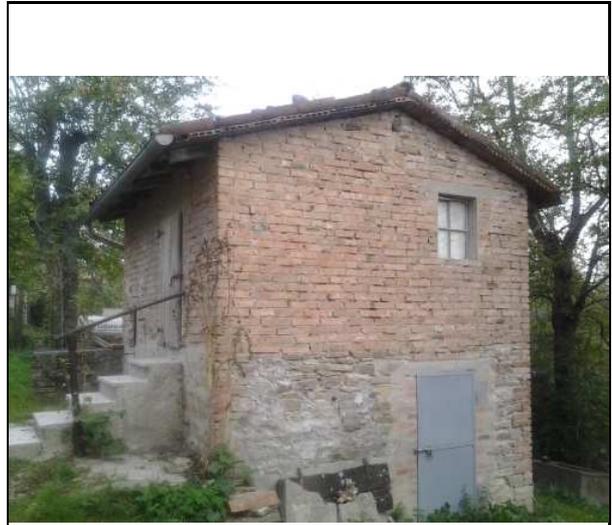
SV-503.05

Piano terra / rialzato		Usa parziale	-
Piano primo		-	-
Piano secondo		-	-
Altri piani superiori	N :	-	-
Accessori non storici		-	-

Alterazione tipologica	-
Compromissione (imm., materiali)	Leggero/Grave
Stato di conservazione / degrado	Mediocre/Cattivo

Presenza di elementi aggiunti:	<input type="checkbox"/>	
Incongruità del fabbricato :	<input checked="" type="checkbox"/>	Scale esterne, Strutture in c.a. a vista
Presenza elementi di pregio	<input type="checkbox"/>	
Valore architettonico complessivo		Medio

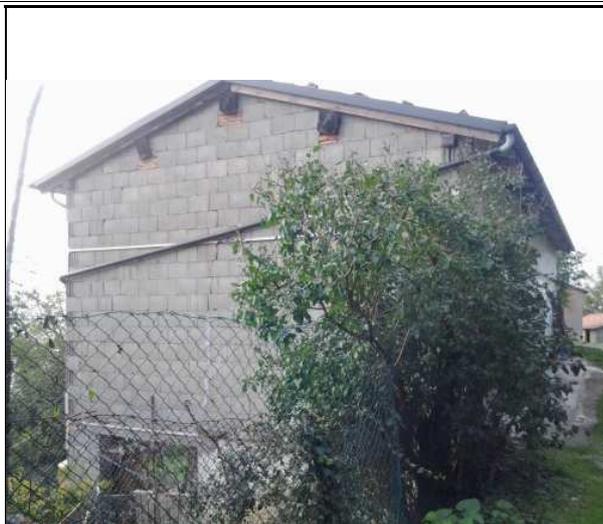
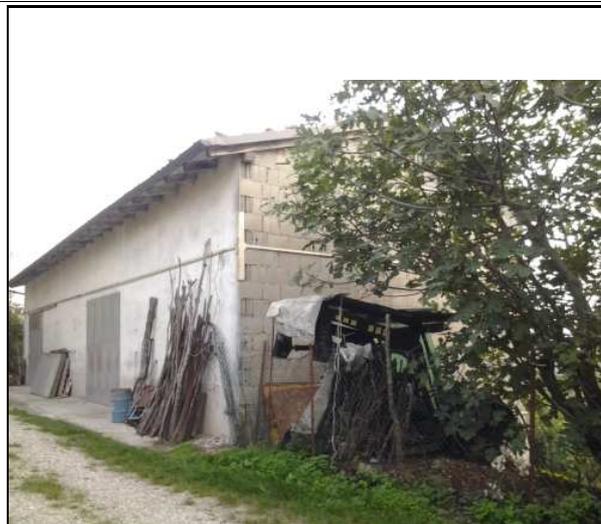
Sv50306.1.jpg

Edificio di origine storica Complesso edilizio: Territorio: **URBANO** IndirizzoCatasto Foglio Particella **23 150**INDAGINI: **scheda di indagine 2012**Note **non storica**NonEsistente NonAccessibile NonStorico Edificio Accessorio non rilevante

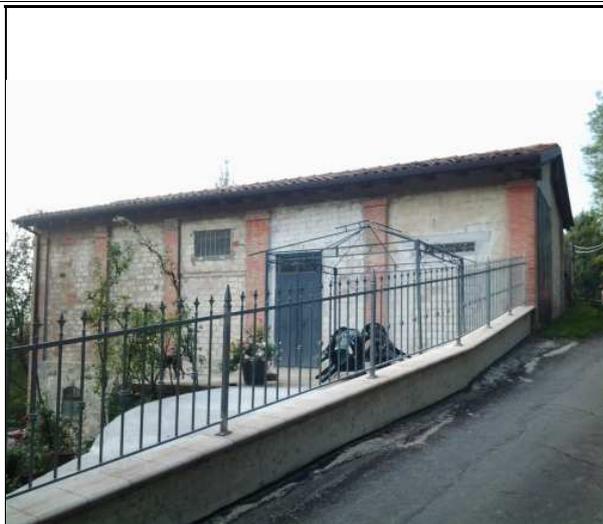
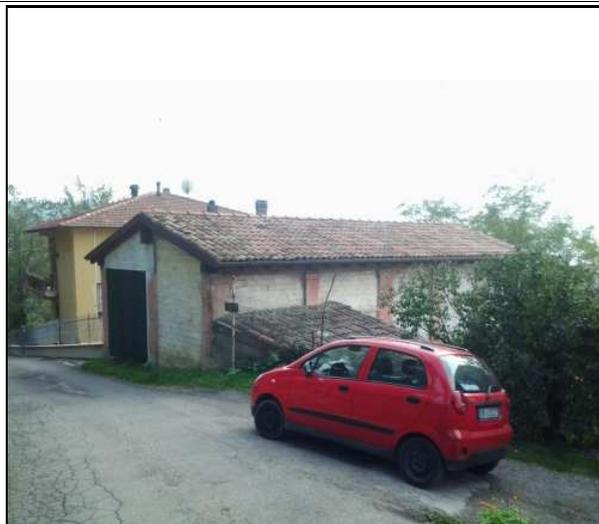
SV-503.07

Piano terra / rialzato		Completamente in uso	Usi misti
Piano primo		Completamente in uso	Usi misti
Piano secondo		-	-
Altri piani superiori	N :	-	-
Accessori non storici		-

Alterazione tipologica	Leggero/Gr
Compromissione (imm., materiali)	Totale
Stato di conservazione / degrado	Mediocre

Presenza di elementi aggiunti:	<input checked="" type="checkbox"/>	Deposito
Incongruità del fabbricato :	<input checked="" type="checkbox"/>	Aperture, Aperture a garage, Piccoli ampliamenti
Presenza elementi di pregio	<input type="checkbox"/>	
Valore architettonico complessivo		Irrilevante

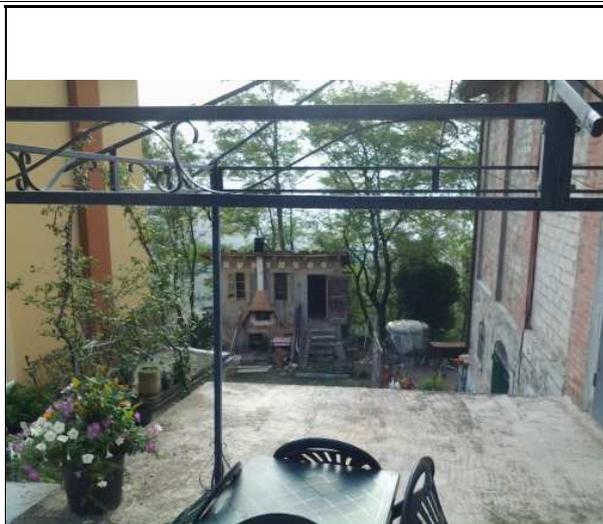
Sv50308.1.jpg

Edificio di origine storica Complesso edilizio: Territorio: **RURALE** Indirizzo **[via Merlino 165/a]**Catasto Foglio Particella **23 279**INDAGINI: **scheda di indagine 2012**Note **non storico**NonEsistente NonAccessibile NonStorico Edificio Accessorio non rilevante

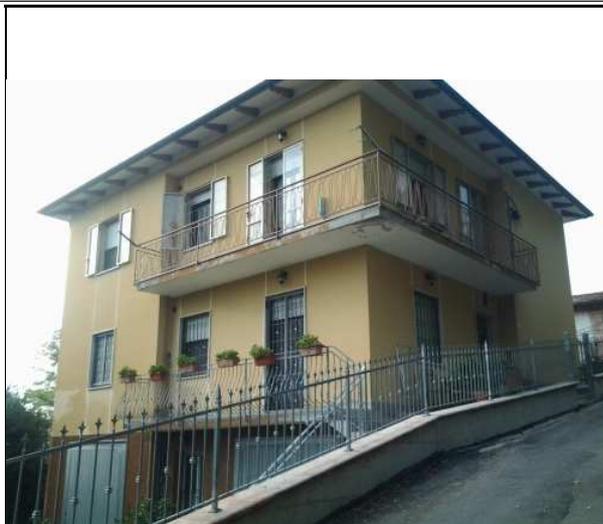
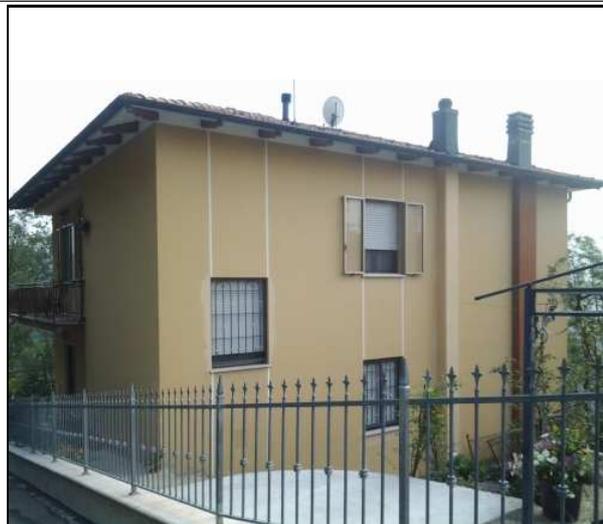
Sv50309.1.jpg

Edificio di origine storica Complesso edilizio: Territorio: **URBANO** Indirizzo **Via Merlino 165/a**Catasto Foglio Particella **23 279**INDAGINI: **scheda di indagine 2012**Note **non stoRica**NonEsistente NonAccessibile NonStorico Edificio Accessorio non rilevante
