AREA BAZZANESE - PIANO STRUTTURALE

QUADRO CONOSCITIVO - CENSIMENTO INSEDIAMENTI ED EDIFICI STORICI

Scheda n. **SV-504** Data rilievo **1010** Riilevatore **fm** Comune: **Savigno**
 OrigineStorica Contesto storico: Territorio: **RURALE**
 Località: **Case Sparse** IGM: **S. Prospero** Toponimo: **Melodello**
 Indirizzo: **Via Merlino 52/d - Via Merlino 52** Complesso edilizio: N. elementili: **9**

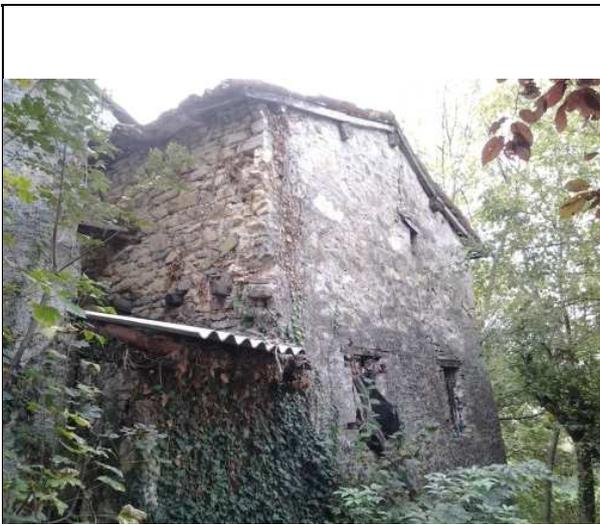
Sv50401.1.jpg

SV-504.01	Tipologia originaria	Edificio di origine rurale - Manufatt	Edificio di origine storica	<input checked="" type="checkbox"/>	Complesso edilizio:	<input checked="" type="checkbox"/>	
Territorio: RURALE	Indirizzo	Via Merlino 52/c - [via Merlino 52/d]		Catasto Foglio Particella	23	173	
INDAGINI:	scheda di indagine 2012						
Note	ediicio parzialmente inaccessibile						
NonEsistente	<input type="checkbox"/>	NonAccessibile	<input type="checkbox"/>	NonStorico	<input type="checkbox"/>	Edificio Accessorio non rilevante	<input type="checkbox"/>

Piano terra / rialzato	Non utilizzato	Accessori alla residenza
Piano primo	-	-
Piano secondo	-	-
Altri piani superiori N :	-	-
Accessori non storici	-	
Note: ediicio parzialmente inaccessibile

Alterazione tipologica	Assente
Compromissione (imm., materiali)	Leggero
Stato di conservazione / degrado	Cattivo
Presenza di elementi aggiunti:	<input type="checkbox"/>
Incongruità del fabbricato :	<input type="checkbox"/>
Presenza elementi di pregio	<input type="checkbox"/>
Valore architettonico complessivo	Medio-Elevato
Note sull'edificio:

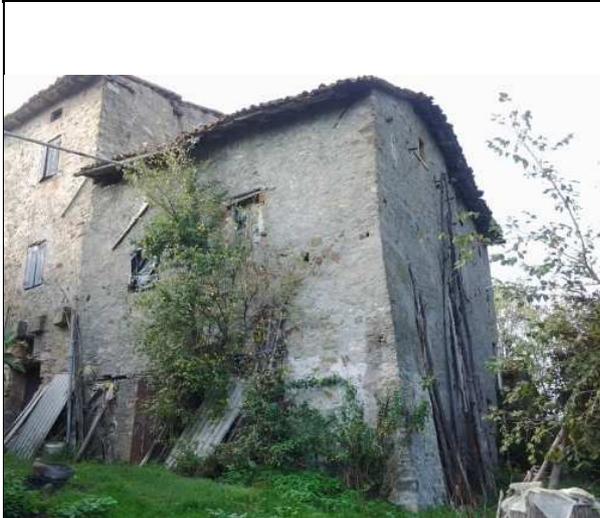
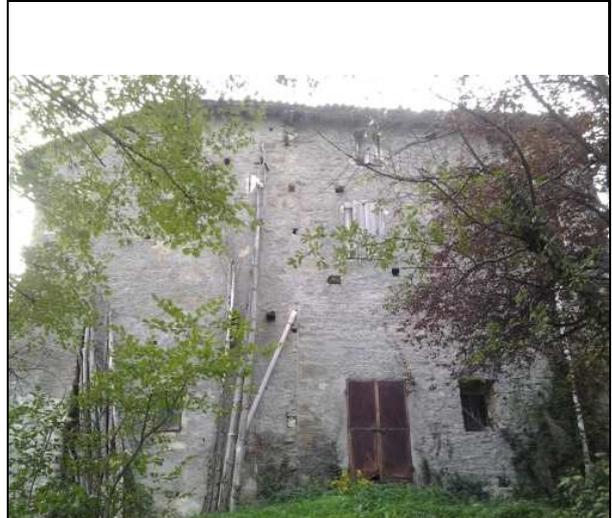
SV-504.02

Edificio di origine rurale - ResidenziEdificio di origine storica Complesso edilizio: Territorio: **RURALE**

CattivoPresenza di elementi aggiunti:

AperturePresenza elementi di pregio

Medio-Elevato

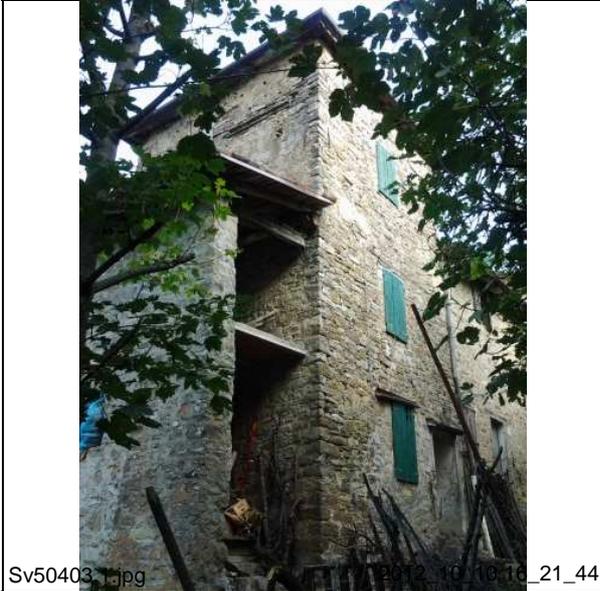
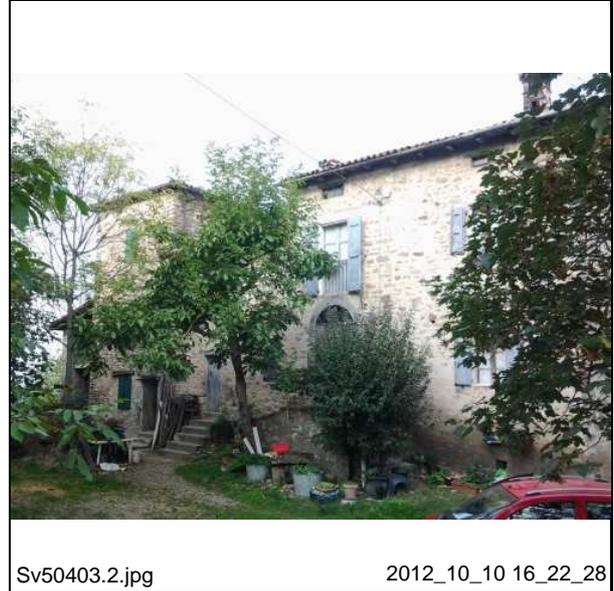
SV-504.03

Edificio difensivo a torreEdificio di origine storica Complesso edilizio: Territorio: **RURALE**Indirizzo **Via Merlino 52/c - Via Merlino 52/b**

Alterazione tipologica	Leggero
Compromissione (imm., materiali)	Leggero/Grave
Stato di conservazione / degrado	Mediocre/Cattivo

Presenza di elementi aggiunti:	<input type="checkbox"/>	
Incongruità del fabbricato :	<input checked="" type="checkbox"/>	Tettoie, Strutture in c.a. a vista
Presenza elementi di pregio	<input type="checkbox"/>	
Valore architettonico complessivo		Potenzialmente elevato
Note sull'edificio:

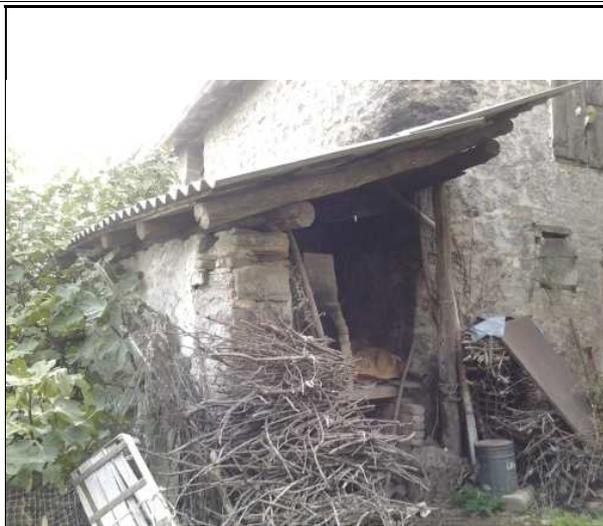
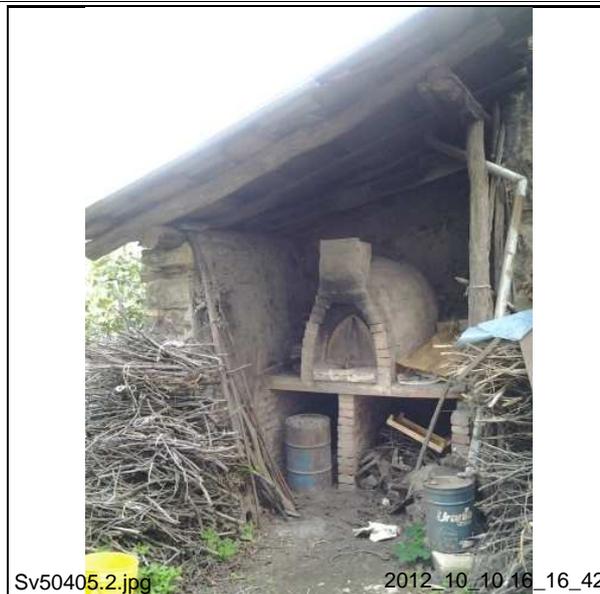
SV-504.05

Edificio di origine rurale - ManufattEdificio di origine storica Complesso edilizio: Territorio: **RURALE**Indirizzo **[via Merlino 52/b] - [via Merlino 52]**

Note: **forno**

Alterazione tipologica	-
Compromissione (imm., materiali)	Grave
Stato di conservazione / degrado	Cattivo

Presenza di elementi aggiunti:	<input type="checkbox"/>
Incongruità del fabbricato :	<input type="checkbox"/>
Presenza elementi di pregio	<input type="checkbox"/>
Valore architettonico complessivo	Irrilevante

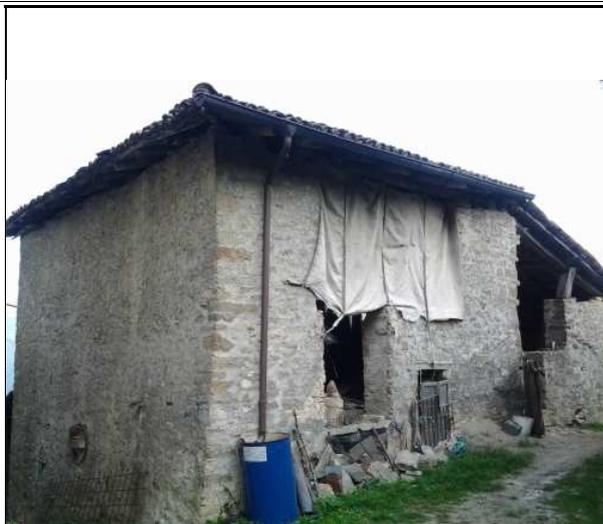
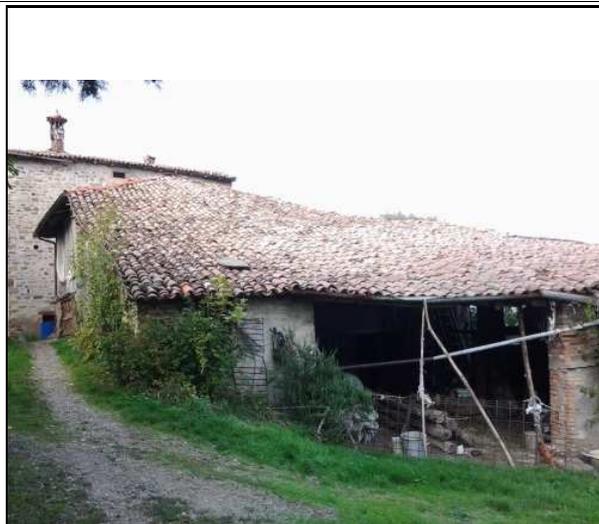
SV-504.06

Edificio di origine rurale - Stalla e fiEdificio di origine storica Complesso edilizio: Territorio: **RURALE**Indirizzo **Via Merlino 52/b - Via Merlino 52**

Alterazione tipologica	Assente
Compromissione (imm., materiali)	Leggero/Grave
Stato di conservazione / degrado	Cattivo

Presenza di elementi aggiunti:	<input type="checkbox"/> Garages
Incongruità del fabbricato :	<input checked="" type="checkbox"/> Tettoie
Presenza elementi di pregio	<input type="checkbox"/>
Valore architettonico complessivo	Potenzialmente elevato
