AREA BAZZANESE - PIANO STRUTTURALE

QUADRO CONOSCITIVO - CENSIMENTO INSEDIAMENTI ED EDIFICI STORICI

Scheda n. **SV-509** Data rilievo **09.21** Riilevatore **dfr** Comune: **Savigno**
 OrigineStorica Contesto storico: Territorio: **RURALE**
 Località: **Case Sparse** IGM: Toponimo:
 Indirizzo: **Via Bortolani 1/h - Via Bortolani 1/g** Complesso edilizio: N. elementili: **13**

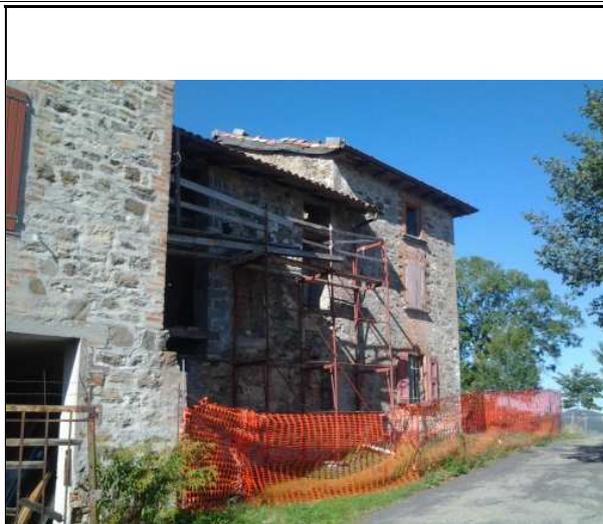
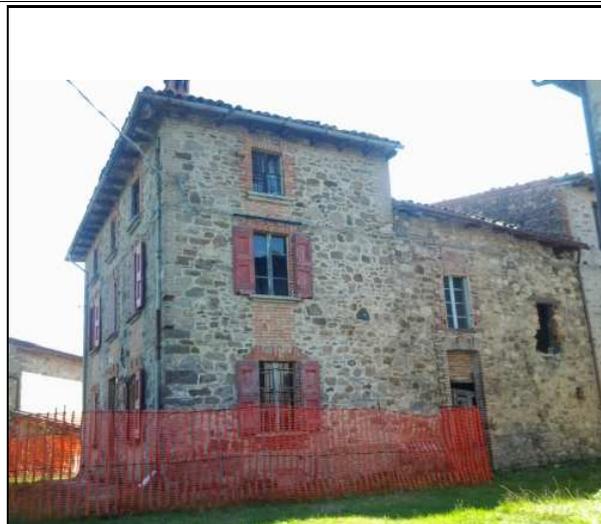
SV-509.03

Alterazione tipologica	Leggero/Gr
Compromissione (imm., materiali)	Grave
Stato di conservazione / degrado	Cattivo

Presenza di elementi aggiunti:	<input type="checkbox"/>	
Incongruità del fabbricato :	<input checked="" type="checkbox"/>	Aperture, Strutture in c.a. a vista
Presenza elementi di pregio	<input type="checkbox"/>	
Valore architettonico complessivo		Potenzialmente elevato
Note sull'edificio:		tamponature

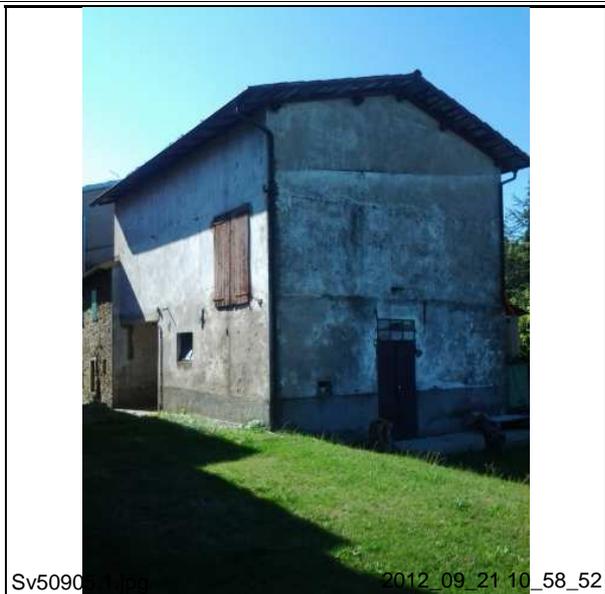
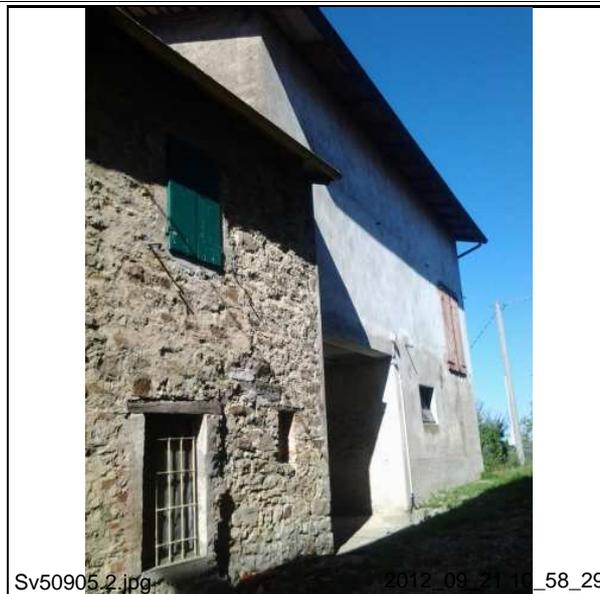
SV-509.05

Piano terra / rialzato	Uso parziale	-
Piano primo	Non utilizzato	-
Piano secondo	-	-
Altri piani superiori	N :	-
Accessori non storici	-	-
Note:	uso autorimessa

Alterazione tipologica	Grave
Compromissione (imm., materiali)	Grave
Stato di conservazione / degrado	Mediocre/Cattivo

Presenza di elementi aggiunti:	<input type="checkbox"/>	
Incongruità del fabbricato :	<input checked="" type="checkbox"/>	Aperture, Strutture in c.a. a vista
Presenza elementi di pregio	<input type="checkbox"/>	
Valore architettonico complessivo		Irrilevante
Note sull'edificio:

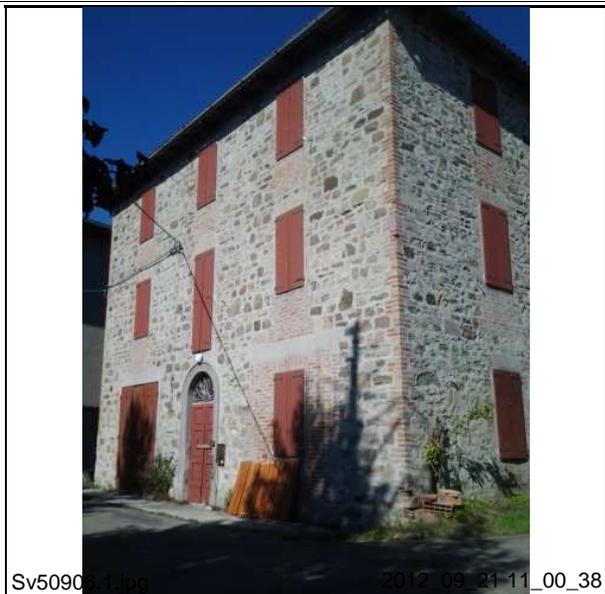
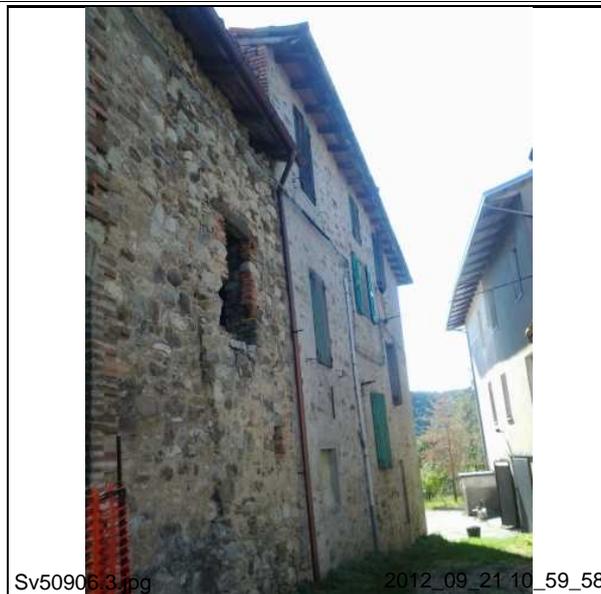
SV-509.06

Alterazione tipologica	Assente
Compromissione (imm., materiali)	Leggero/Grave
Stato di conservazione / degrado	Mediocre

Presenza di elementi aggiunti:	<input type="checkbox"/>
Incongruità del fabbricato :	<input checked="" type="checkbox"/> Aperture, Aperture a garage
Presenza elementi di pregio	<input type="checkbox"/>
Valore architettonico complessivo	Medio-Elevato
Note sull'edificio:	tamponature

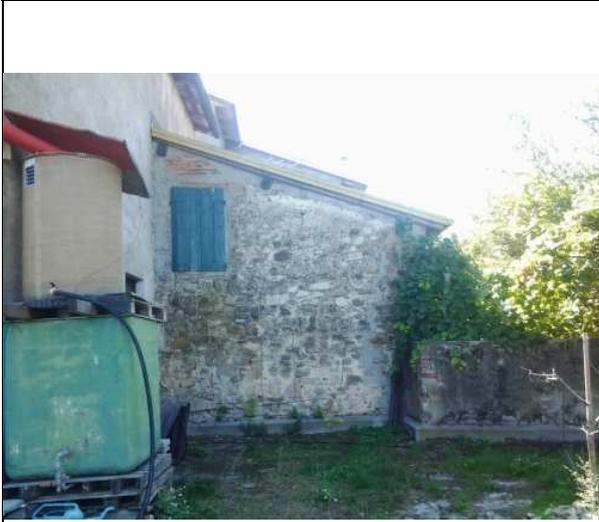
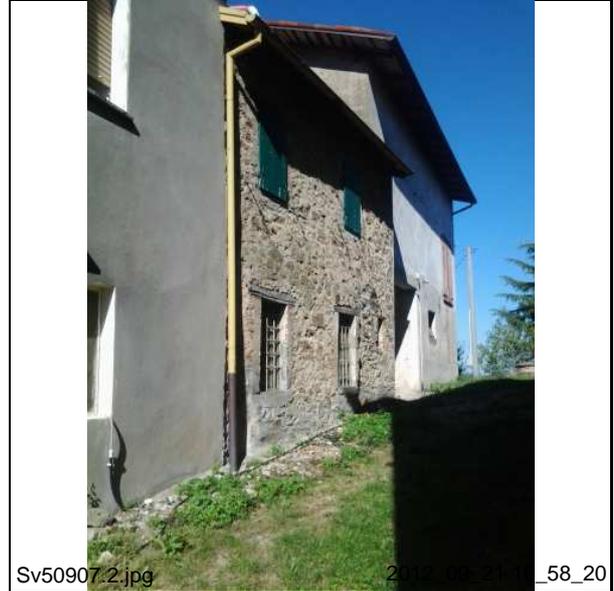
SV-509.07

Alterazione tipologica	Assente
Compromissione (imm., materiali)	Leggero
Stato di conservazione / degrado	Mediocre/Cattivo

Presenza di elementi aggiunti:	<input type="checkbox"/>
Incongruità del fabbricato :	<input checked="" type="checkbox"/> Aperture
Presenza elementi di pregio	<input type="checkbox"/>
Valore architettonico complessivo	Medio
Note sull'edificio:	tamponature

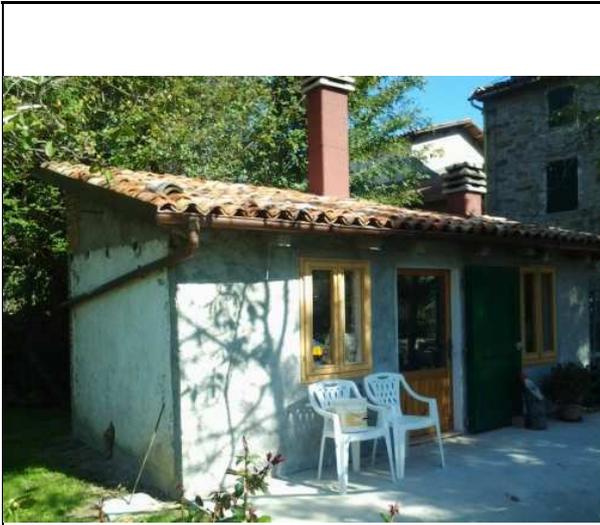
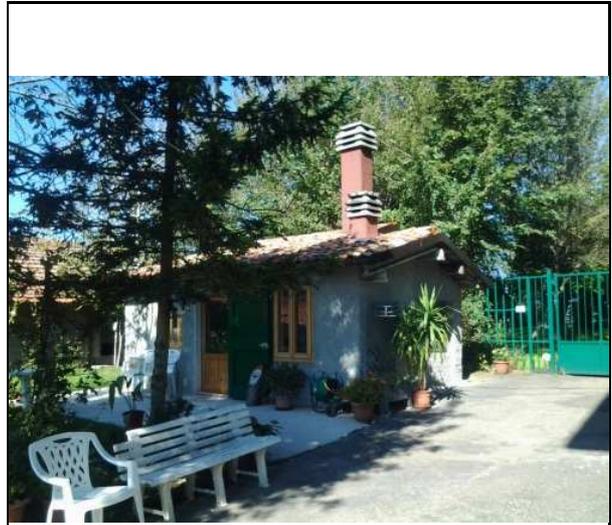
SV-509.11

Note: **forno pozzo**

Alterazione tipologica	Grave
Compromissione (imm., materiali)	Grave
Stato di conservazione / degrado	Mediocre

Presenza di elementi aggiunti:	<input type="checkbox"/>	
Incongruità del fabbricato :	<input checked="" type="checkbox"/>	Strutture in c.a. a vista, Piccoli ampliamenti
Presenza elementi di pregio	<input type="checkbox"/>	
Valore architettonico complessivo		Irrilevante

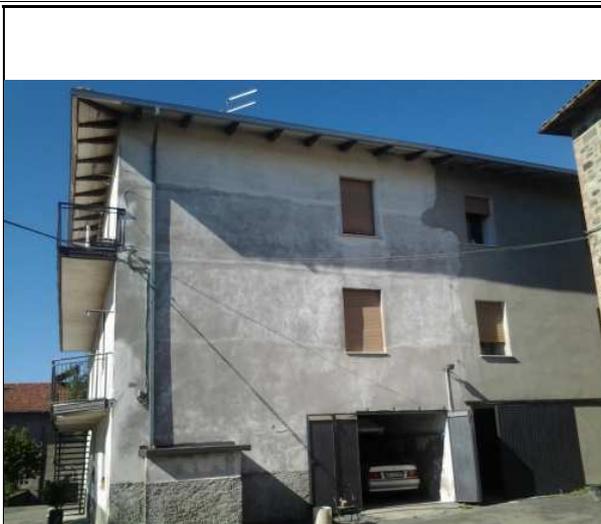
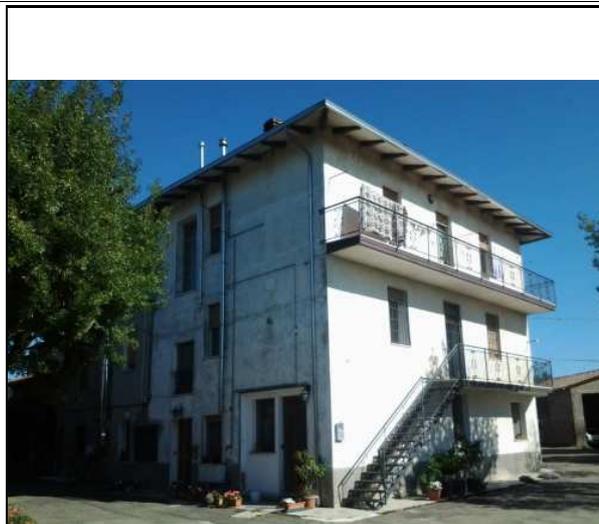
Alterazione tipologica	Grave
Compromissione (imm., materiali)	Totale
Stato di conservazione / degrado	Mediocre

Presenza di elementi aggiunti:	<input type="checkbox"/>	
Incongruità del fabbricato :	<input checked="" type="checkbox"/>	Aperture, Aperture a garage, Scale esterne, Strutture in c.a. a vista
Presenza elementi di pregio	<input type="checkbox"/>	
Valore architettonico complessivo		Irrilevante

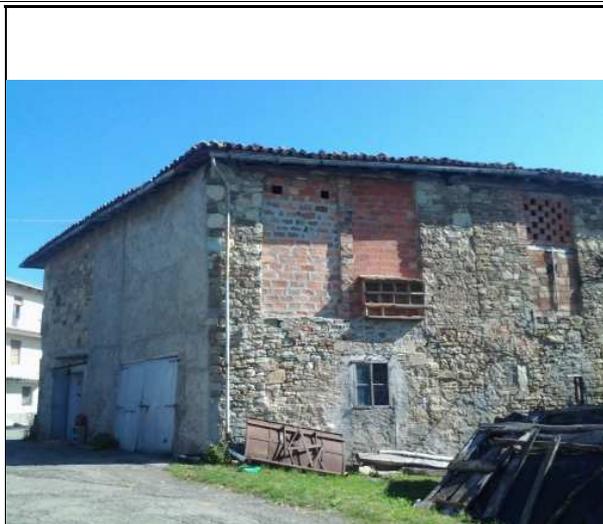
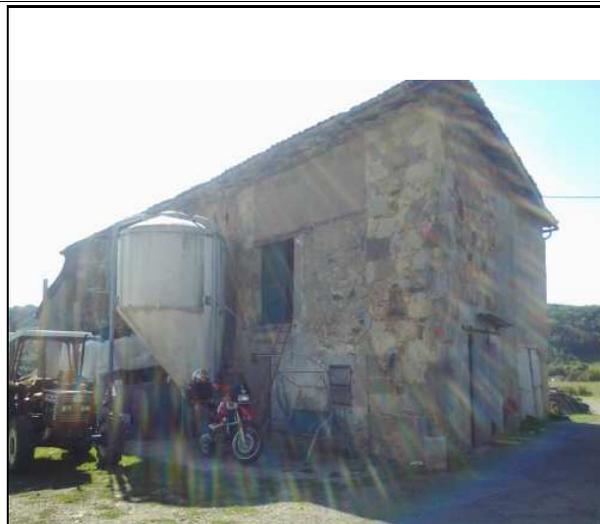
SV-509.13

Alterazione tipologica	Grave
Compromissione (imm., materiali)	Grave
Stato di conservazione / degrado	Mediocre/Cattivo

Presenza di elementi aggiunti:	<input type="checkbox"/>	
Incongruità del fabbricato :	<input checked="" type="checkbox"/>	Aperture, Aperture a garage, Strutture in c.a. a vista
Presenza elementi di pregio	<input type="checkbox"/>	
Valore architettonico complessivo		Medio
Note sull'edificio:		tamponature
