AREA BAZZANESE - PIANO STRUTTURALE

QUADRO CONOSCITIVO - CENSIMENTO INSEDIAMENTI ED EDIFICI STORICI

Scheda n. **SV-518** Data rilievo **09.18** Riilevatore **bm** Comune: **Savigno**
 OrigineStorica Contesto storico: Territorio: **RURALE**
 Località: **Villa** IGM: **Fora** Toponimo: **Rovina Di Sopra**
 Indirizzo: **Via Delle Rovine 178/d - Via Delle Rovine 178/e** Complesso edilizio: N. elementili: **7**

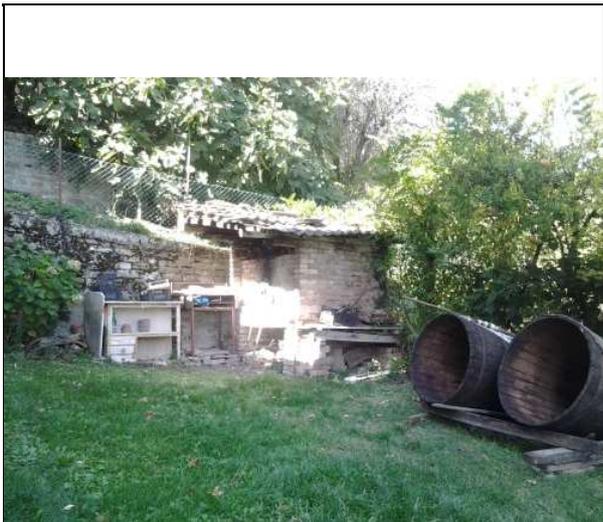
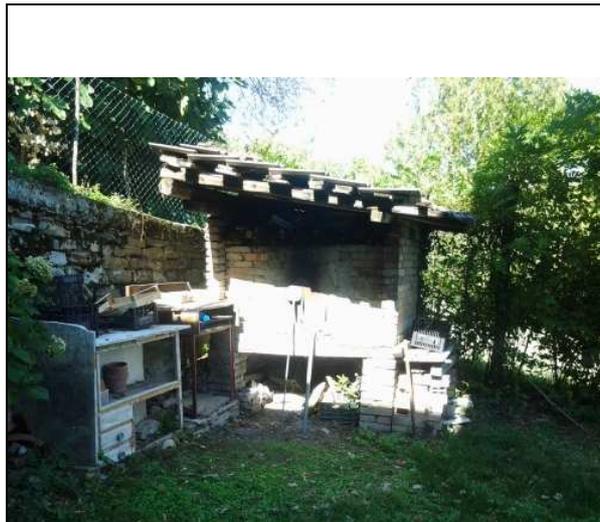
SV-518.01

Note **forno**

Alterazione tipologica

Assente

Compromissione (imm., materiali)

Stato di conservazione / degrado

Mediocre

Valore architettonico complessivo

Medio

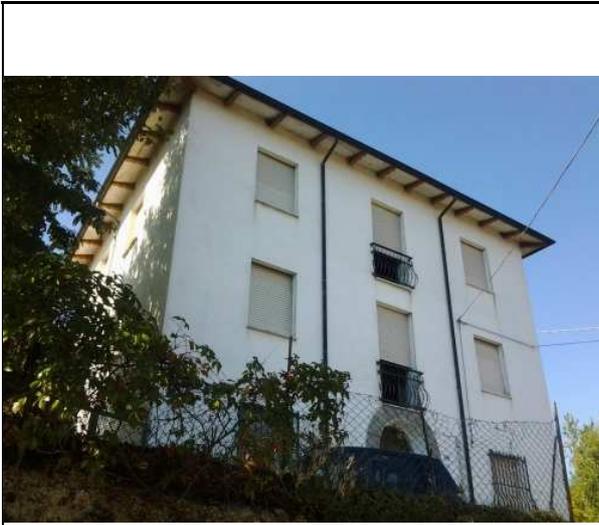
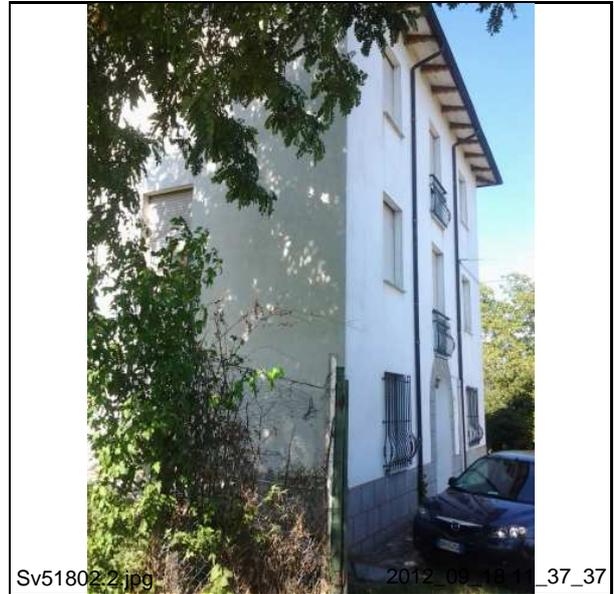
SV-518.02

Alterazione tipologica	Leggero
Compromissione (imm., materiali)	Grave
Stato di conservazione / degrado	Buono

Presenza di elementi aggiunti:	<input type="checkbox"/>	
Incongruità del fabbricato :	<input checked="" type="checkbox"/>	Serramenti
Presenza elementi di pregio	<input checked="" type="checkbox"/>	Rivestimenti, zoccolature, bugnati in pietra naturale
Valore architettonico complessivo	Medio	
Note sull'edificio:	rifacimento tetto

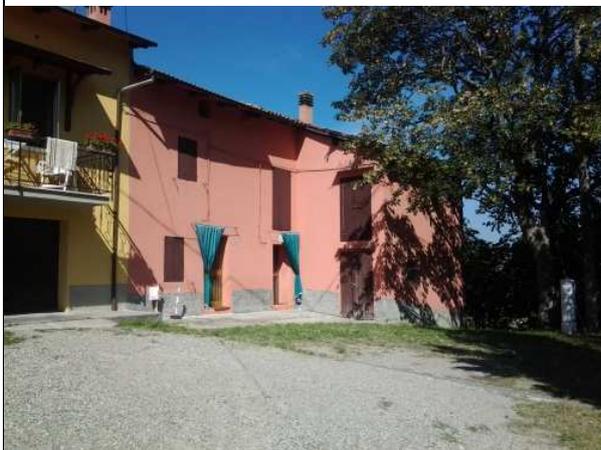
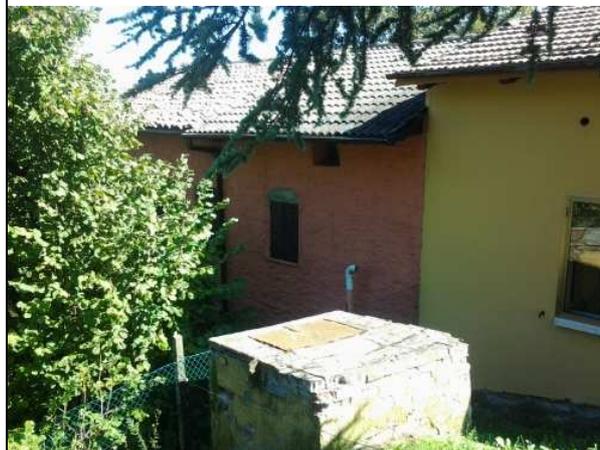
SV-518.04

Alterazione tipologica	Assente
Compromissione (imm., materiali)	Leggero
Stato di conservazione / degrado	Buono

Presenza di elementi aggiunti:	<input type="checkbox"/>	
Incongruità del fabbricato :	<input checked="" type="checkbox"/>	Aperture
Presenza elementi di pregio	<input type="checkbox"/>	
Valore architettonico complessivo		Medio

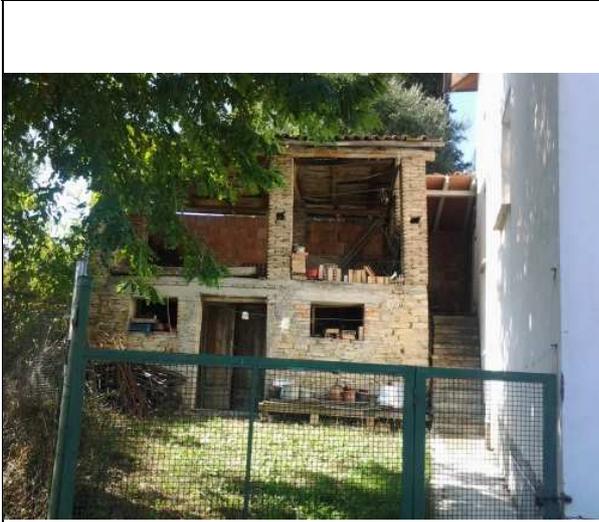
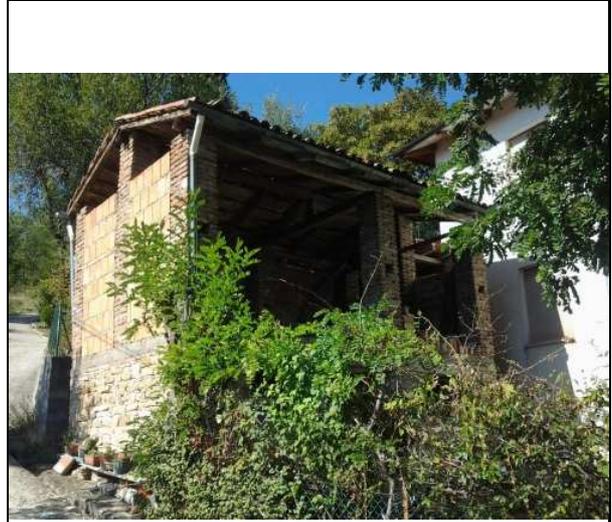
EDIFICIO**SV-518.05**

Alterazione tipologica

Grave

Compromissione (imm., materiali)

Stato di conservazione / degrado

Mediocre

Scale esterne, Strutture in c.a. a vista

tamponature**EDIFICIO****SV-518.06**

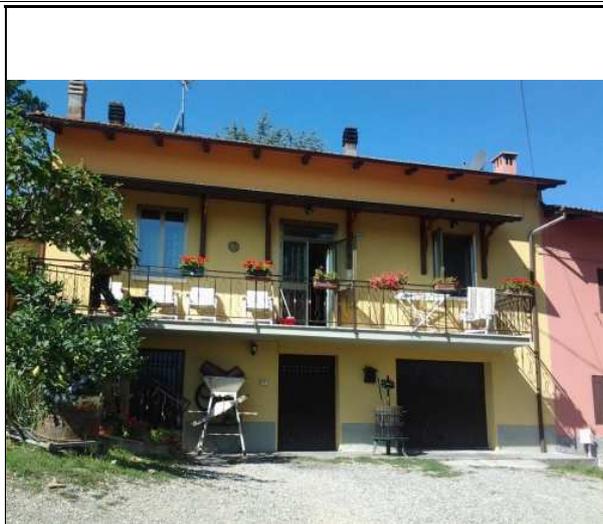
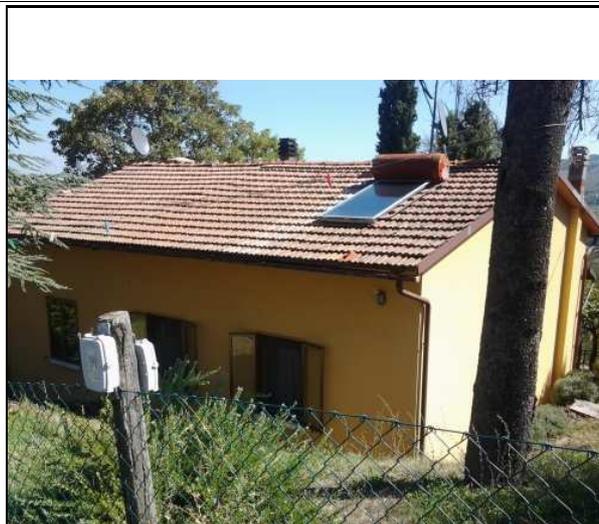
SV-518.07

Alterazione tipologica	Grave
Compromissione (imm., materiali)	Grave
Stato di conservazione / degrado	Buono

Presenza di elementi aggiunti:	<input type="checkbox"/>	
Incongruità del fabbricato :	<input checked="" type="checkbox"/>	Aperture a garage, Balconi aggettanti, Scale esterne, Serramenti, Tettoie
Presenza elementi di pregio	<input type="checkbox"/>	
Valore architettonico complessivo	Irrilevante
