AREA BAZZANESE - PIANO STRUTTURALE

QUADRO CONOSCITIVO - CENSIMENTO INSEDIAMENTI ED EDIFICI STORICI

Scheda n. **SV-520** Data rilievo **09.18** Rilievatore **mb** Comune: **Savigno**
 OrigineStorica Contesto storico: Territorio: **RURALE**
 Località: **Case Sparse** IGM: **Cast.o di Samoggia** Toponimo: **Bottenga**
 Indirizzo: **Via Samoggia 4273 - [via Samoggia 4261]** Complesso edilizio: N. elementili: **7**

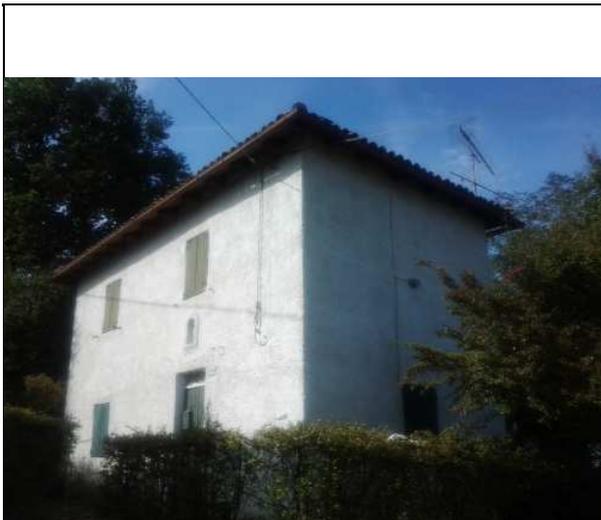
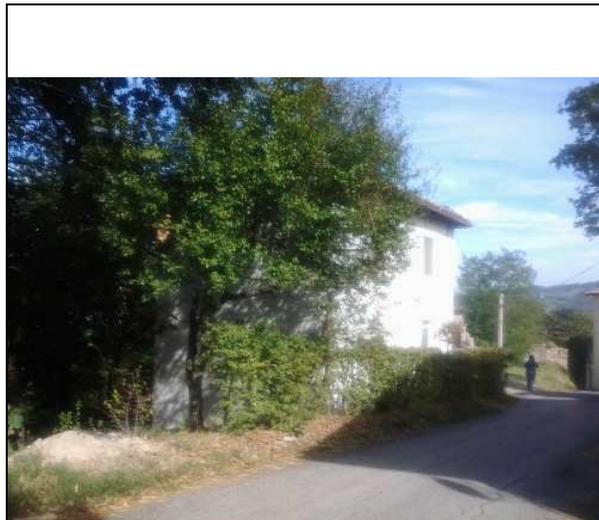
SV-520.01

Alterazione tipologica

Leggero

Compromissione (imm., materiali)

Stato di conservazione / degrado

Mediocre

Valore architettonico complessivo

Irrilevante

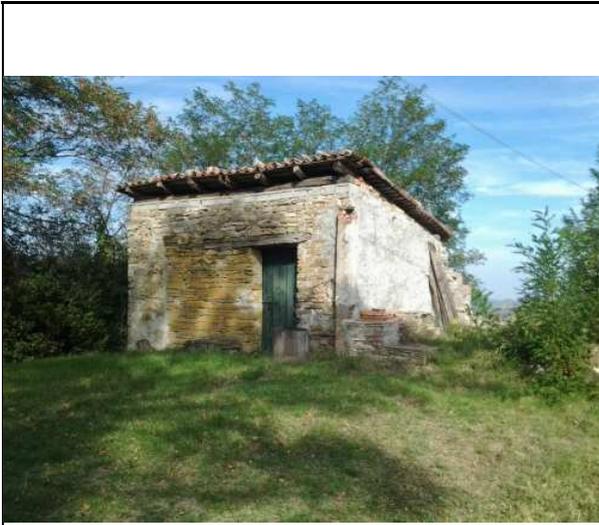
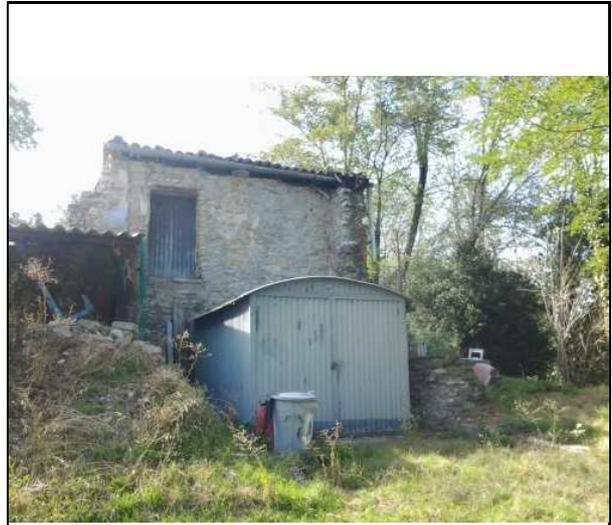
SV-520.02

Alterazione tipologica	-
Compromissione (imm., materiali)	Leggero/Grave
Stato di conservazione / degrado	Mediocre

Presenza di elementi aggiunti:	<input checked="" type="checkbox"/> Deposito
Incongruità del fabbricato :	<input type="checkbox"/>
Presenza elementi di pregio	<input type="checkbox"/>
Valore architettonico complessivo	Medio

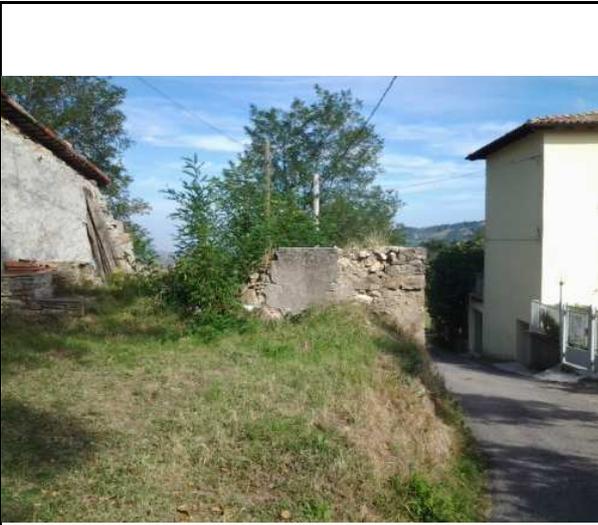
SV-520.03

Alterazione tipologica	Assente
Compromissione (imm., materiali)	Assente
Stato di conservazione / degrado	Forte degrado, rudere

Presenza di elementi aggiunti:	<input type="checkbox"/>
Incongruità del fabbricato :	<input type="checkbox"/>
Presenza elementi di pregio	<input type="checkbox"/>
Valore architettonico complessivo	Potenzialmente elevato

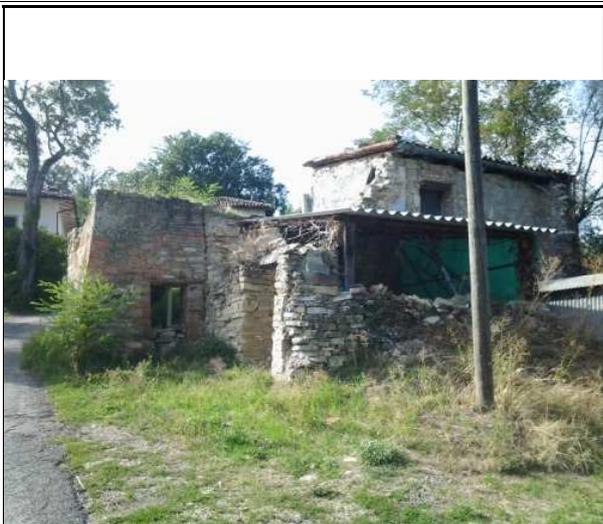
SV-520.04

Alterazione tipologica	Assente
Compromissione (imm., materiali)	Assente
Stato di conservazione / degrado	Forte degrado, rudere

Valore architettonico complessivo

Potenzialmente elevato

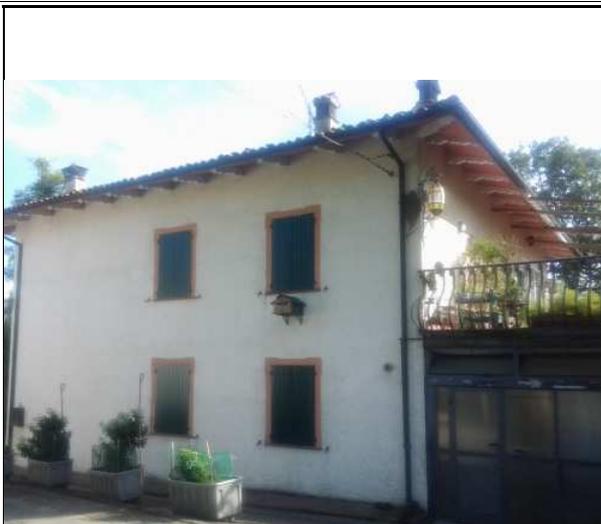
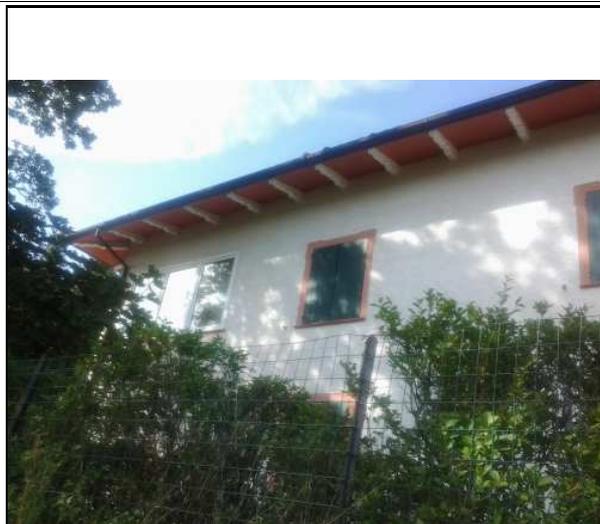
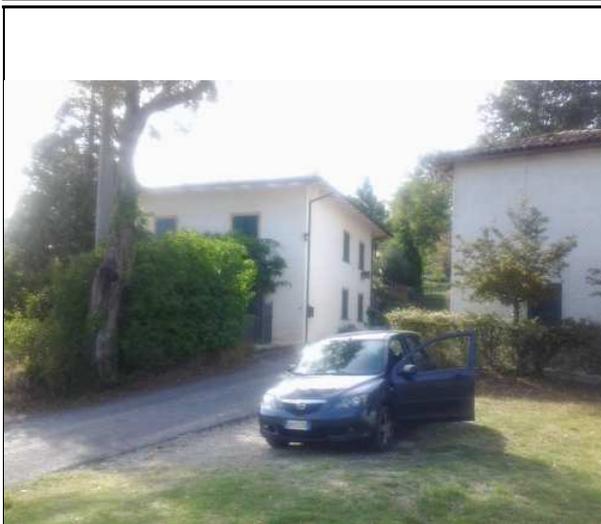
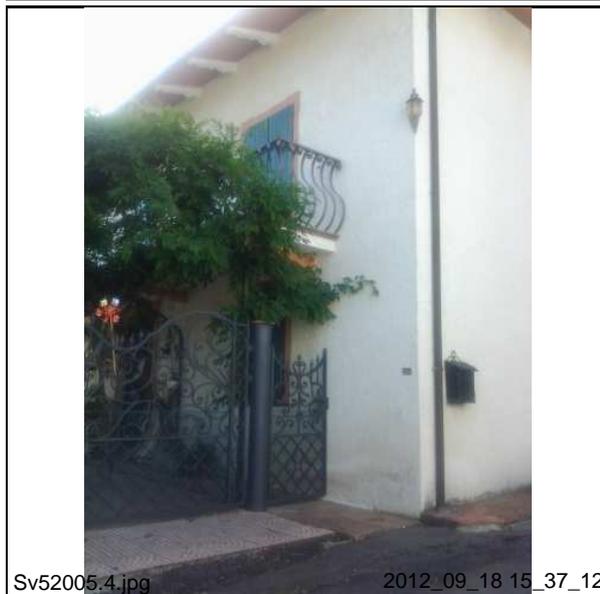
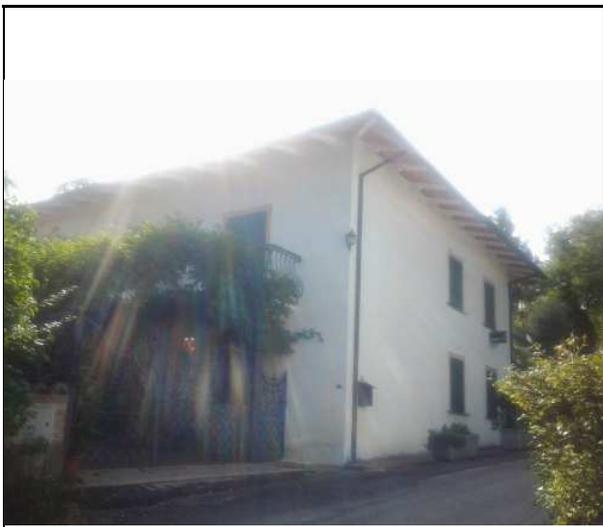
SV-520.05

Alterazione tipologica	Grave
Compromissione (imm., materiali)	Grave
Stato di conservazione / degrado	Buono
Presenza di elementi aggiunti:	<input type="checkbox"/>
Incongruità del fabbricato :	<input checked="" type="checkbox"/> Balconi aggettanti, Finestre di forme geometriche particolari
Presenza elementi di pregio	<input type="checkbox"/>
Valore architettonico complessivo	Irrilevante
Note sull'edificio:

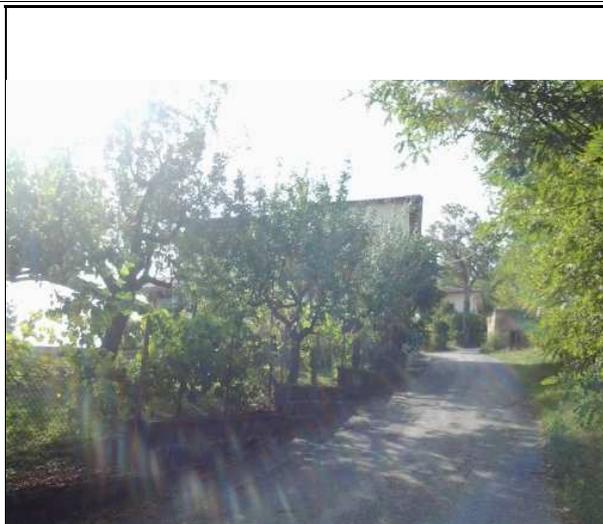
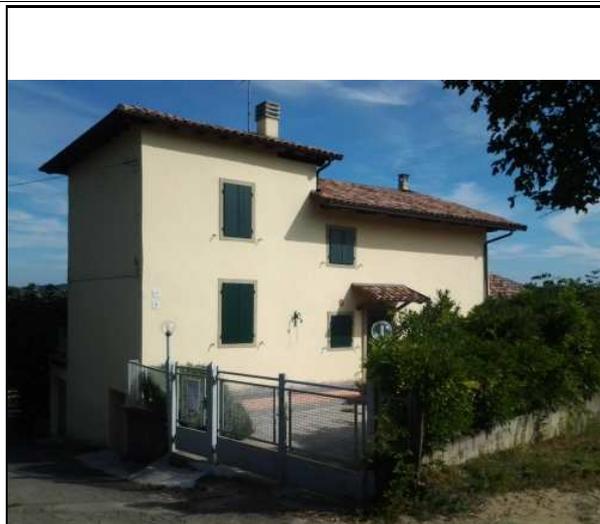
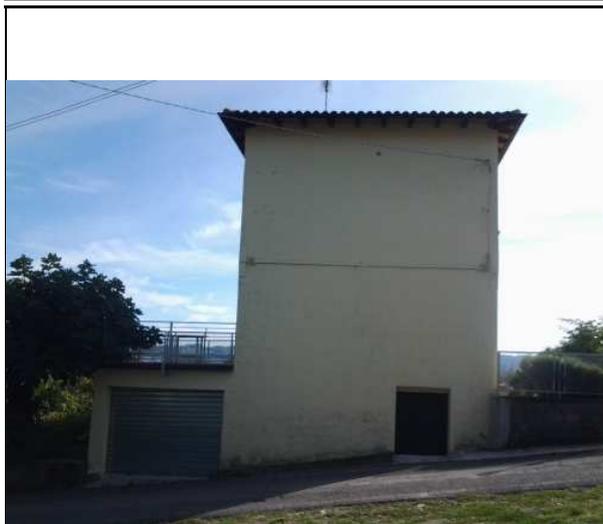
SV-520.06

Alterazione tipologica **Assente**
Compromissione (imm., materiali) **Leggero/Grave**
Stato di conservazione / degrado **Buono**

Presenza di elementi aggiunti:
Incongruità del fabbricato : **Tetto a falde sfalsate**
Presenza elementi di pregio
Valore architettonico complessivo **Medio**
Note sull'edificio: **sopraelevazione**

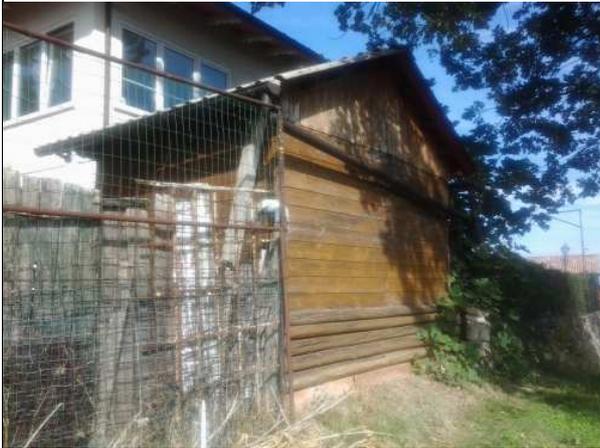
Sv52007.1.jpg

Note **baracca in legno**
