# AREA BAZZANESE - PIANO STRUTTURALE

## QUADRO CONOSCITIVO - CENSIMENTO INSEDIAMENTI ED EDIFICI STORICI

Scheda n. **SV-521**      Data rilievo **09.19**      Riilevatore **mr**      Comune: **Savigno**  
 OrigineStorica       Contesto storico:       Territorio: **URBANO**  
 Località: **Ca di Costa**      IGM: **C. Costa**      Toponimo: **Casa Costa**  
 Indirizzo: **Via Vedegheto 1767/h - [via Vedegheto 1767/g]**      Complesso edilizio:       N. elementili: **15**

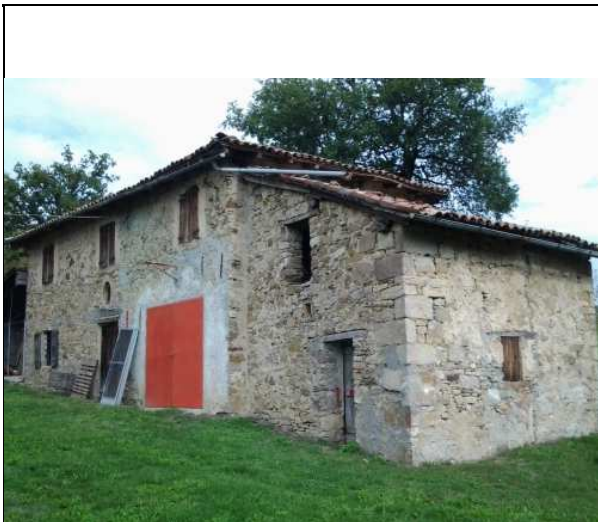
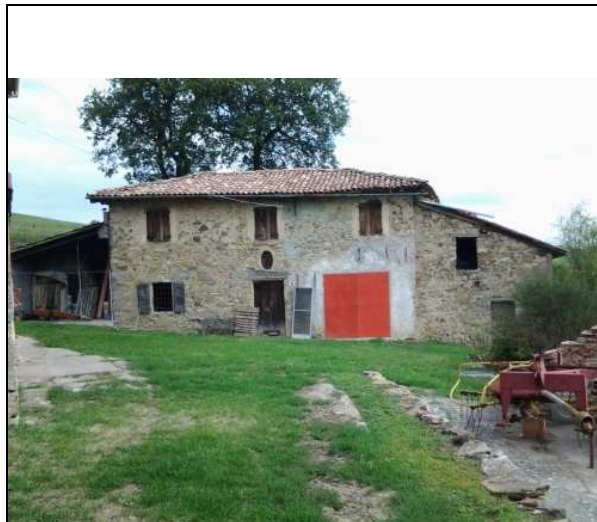
**SV-521.01**

**Edificio di origine rurale - Residenzi**

**Leggero/Gr**

**Grave**

**rifacim parziale**

**Mediocre/Cattivo**

**Aperture a garage, Tettoie**

**Medio**

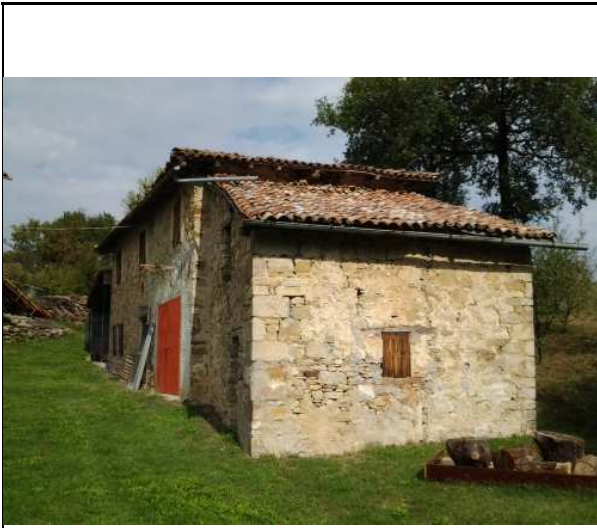
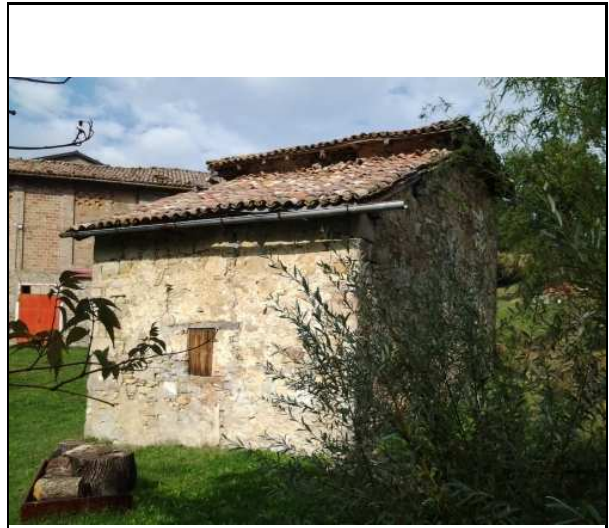
**SV-521.02**

**Edificio di origine rurale - Fienile**Edificio di origine storica Complesso edilizio: Territorio: **URBANO**Indirizzo **Via Vedegheto 1767/h - [via Vedegheto 1767/g]**

Alterazione tipologica	<b>Assente</b>
Compromissione (imm., materiali)	<b>Assente</b>
Stato di conservazione / degrado	<b>Mediocre</b>

Presenza di elementi aggiunti:	<input type="checkbox"/>
Incongruità del fabbricato :	<input type="checkbox"/>
Presenza elementi di pregio	<input type="checkbox"/>
Valore architettonico complessivo	<b>Medio</b>

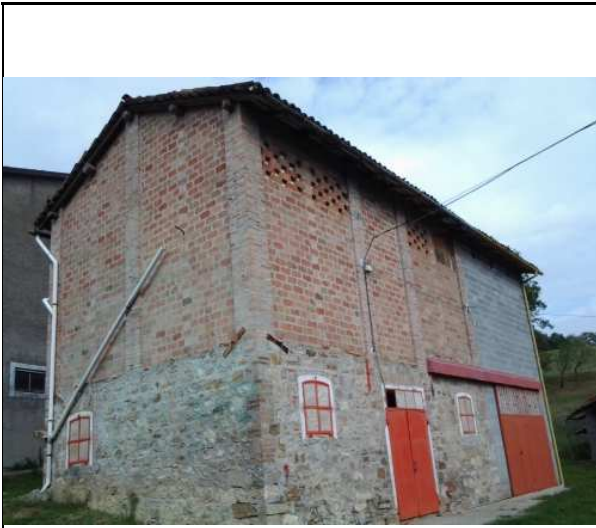
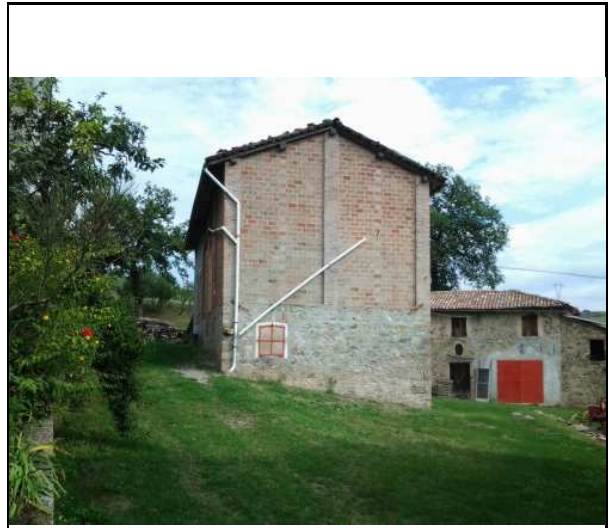
**SV-521.03**

Edificio di origine rurale - Stalla e fi

Alterazione tipologica	Leggero/Gr
Compromissione (imm., materiali)	Totale
Stato di conservazione / degrado	Buono

Presenza di elementi aggiunti:	<input type="checkbox"/>
Incongruità del fabbricato :	<input checked="" type="checkbox"/> Aperture
Presenza elementi di pregio	<input type="checkbox"/>
Valore architettonico complessivo	Irrilevante

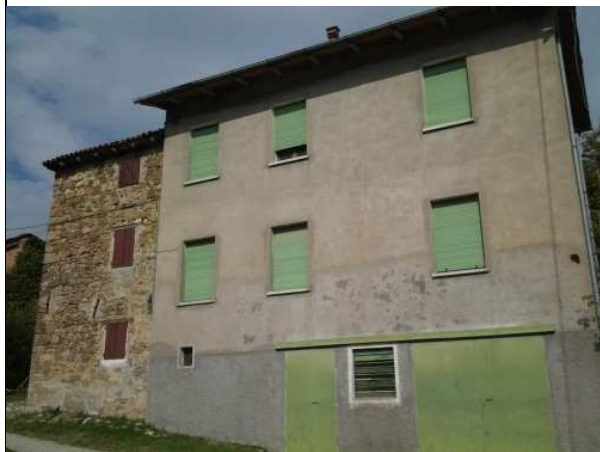
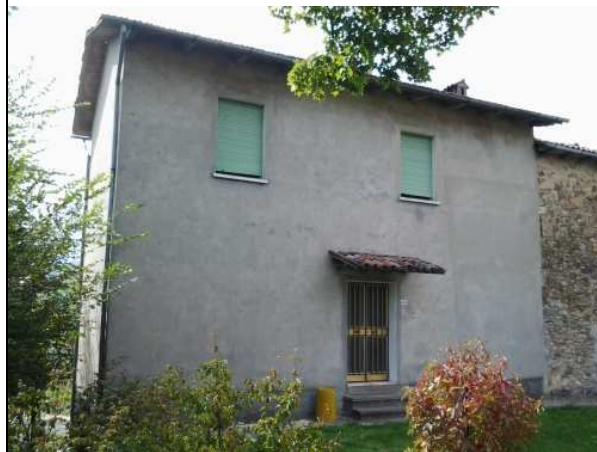
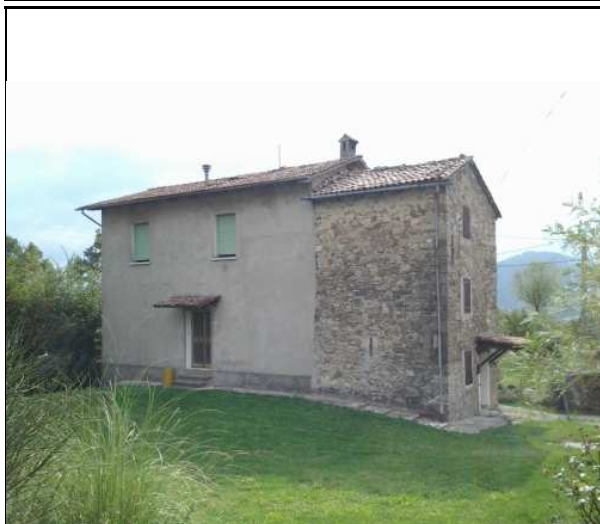
**SV-521.06**

**Edificio di origine rurale - Residenzi**Edificio di origine storica Complesso edilizio: Territorio: **URBANO**

Alterazione tipologica **Leggero**  
Compromissione (imm., materiali) **Grave**  
Stato di conservazione / degrado **Buono**

Presenza di elementi aggiunti:   
Incongruità del fabbricato :  **Rivestimenti, Tettoie**  
Presenza elementi di pregio   
Valore architettonico complessivo **Medio**  
Note sull'edificio:

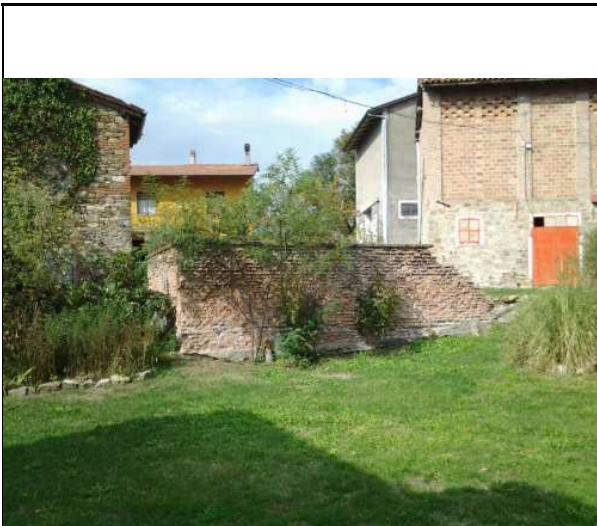
**SV-521.07** Tipologia originaria - Edificio di origine storica  Complesso edilizio:

Note **quasi totalm demolito**

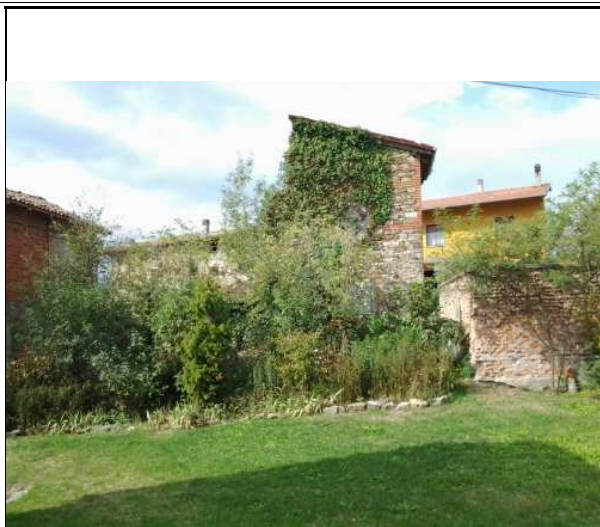
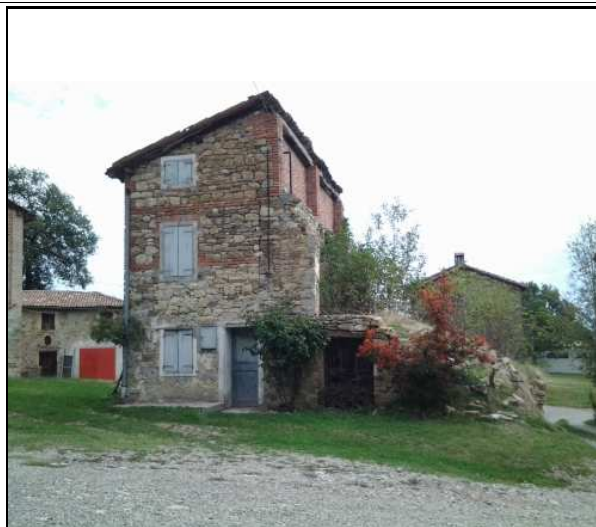
**SV-521.08**

**Edificio di origine rurale - Residenzi**Edificio di origine storica Complesso edilizio: Territorio: **URBANO**Indirizzo **[via Vedegheto 1633/h] - [via Vedegheto 1633/g]**

Alterazione tipologica	<b>Assente</b>
Compromissione (imm., materiali)	<b>Grave</b>
Stato di conservazione / degrado	<b>Forte degrado, rudere</b>

Presenza di elementi aggiunti:	<input type="checkbox"/>
Incongruità del fabbricato :	<input type="checkbox"/>
Presenza elementi di pregio	<input type="checkbox"/>
Valore architettonico complessivo	<b>Irrilevante</b>

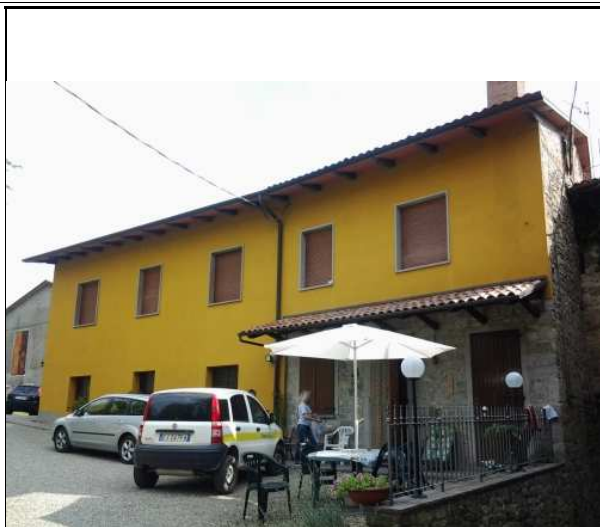
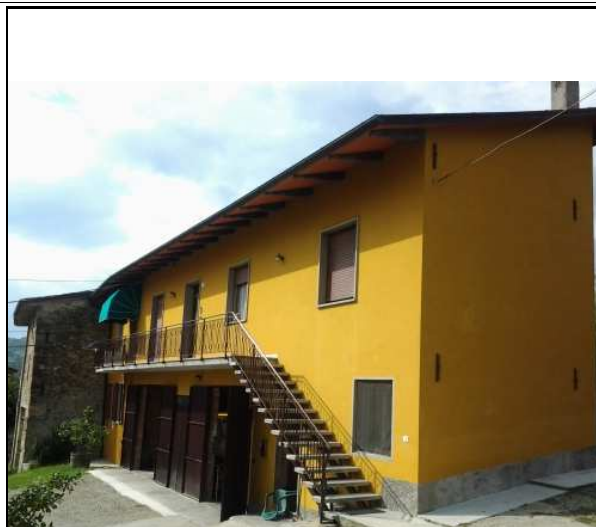
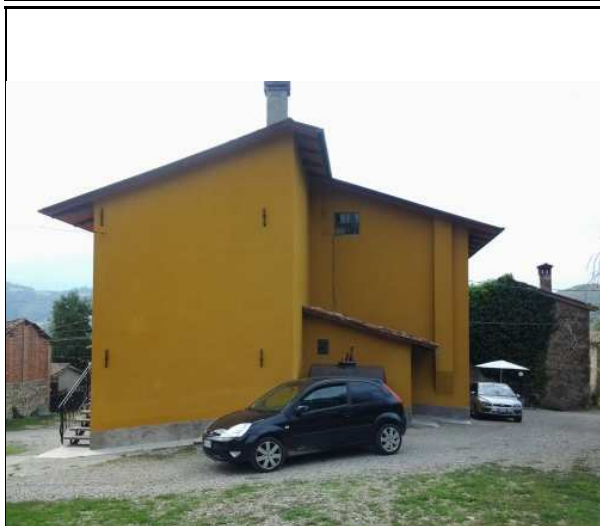
**SV-521.09**

**Edificio di origine rurale - Residenzi**

Alterazione tipologica **Assente**

Compromissione (imm., materiali) **Grave**

Stato di conservazione / degrado **Buono**

Presenza di elementi aggiunti:  **Tettoie**

Incongruità del fabbricato :  **Aperture, Tettoie**

Valore architettonico complessivo **Medio**

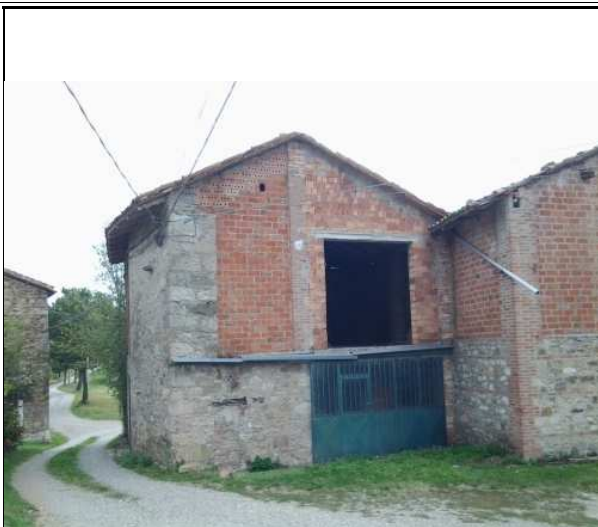
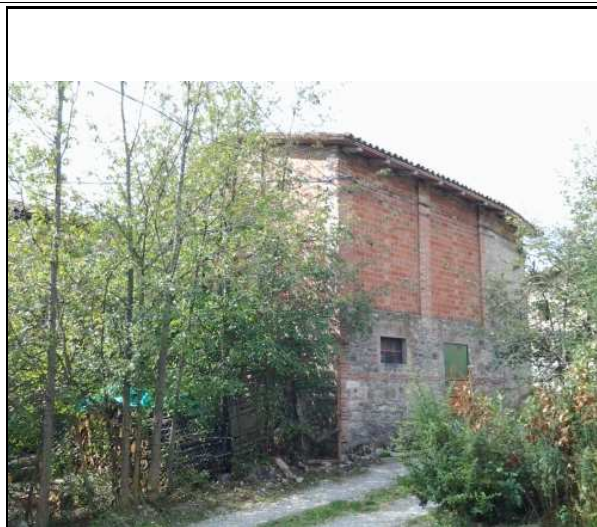
**SV-521.10**

Edificio di origine rurale - Stalla e fi

Alterazione tipologica	<b>Leggero</b>
Compromissione (imm., materiali)	<b>Grave</b>
Stato di conservazione / degrado	<b>Mediocre</b>

Presenza di elementi aggiunti:	<input type="checkbox"/>	
Incongruità del fabbricato :	<input checked="" type="checkbox"/>	<b>rifacim tamponature</b>
Presenza elementi di pregio	<input type="checkbox"/>	
Valore architettonico complessivo		<b>Irrilevante</b>

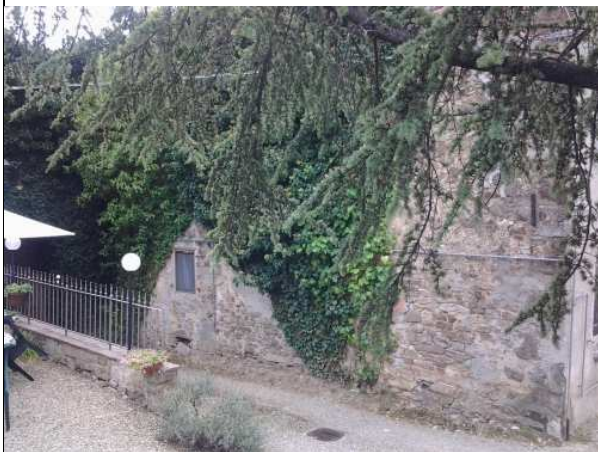
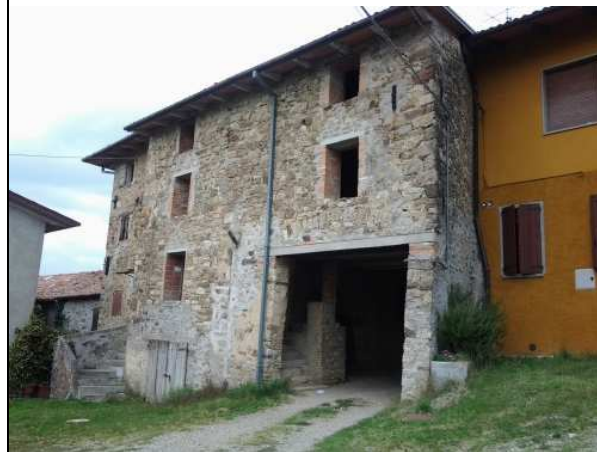
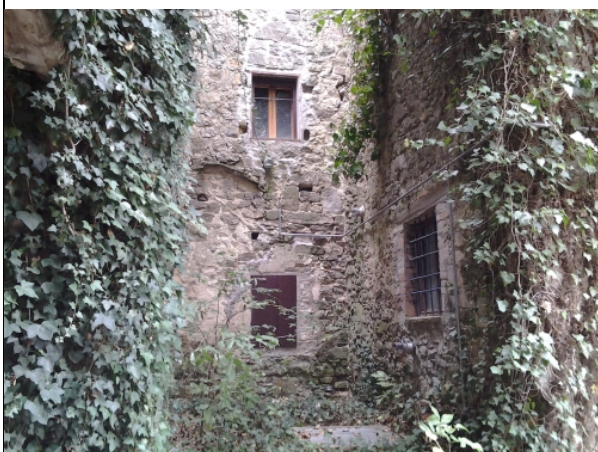
**SV-521.11**

**Edificio di origine rurale - Residenzi**Edificio di origine storica Complesso edilizio: Territorio: **URBANO**

Alterazione tipologica **Leggero/Gr**

Compromissione (imm., materiali) **Leggero/Grave**

Stato di conservazione / degrado **Cattivo**

Incongruità del fabbricato :  **Aperture, Strutture in c.a. a vista**

Valore architettonico complessivo **Medio-Elevato**

Note sull'edificio: **tetto rifatto.lo chiamano 'il portico'**

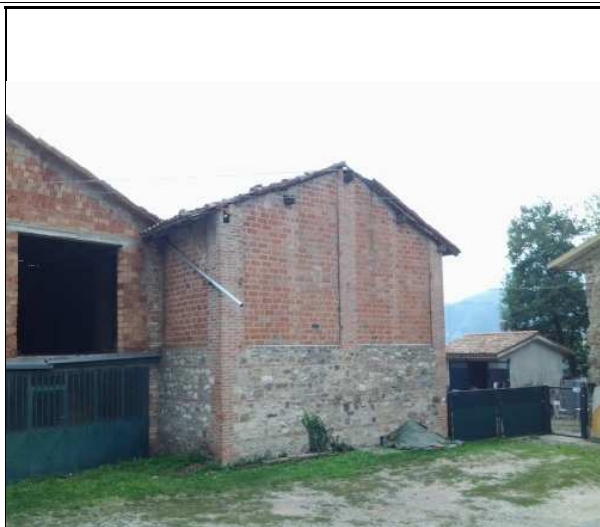
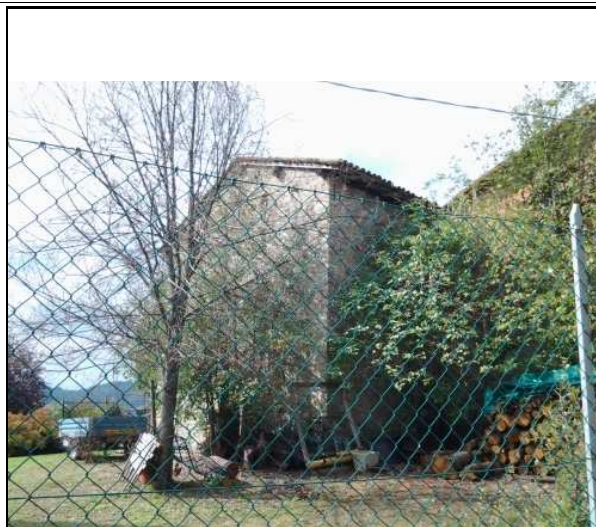
**SV-521.13**

**Edificio di origine rurale - Stalla e fi**Edificio di origine storica Complesso edilizio: Territorio: **URBANO**Indirizzo **Via Vedegheto 1633/g - [via Vedegheto 1633/e]**

Alterazione tipologica	<b>Leggero</b>
Compromissione (imm., materiali)	<b>Grave</b>
Stato di conservazione / degrado	<b>Mediocre</b>

Presenza di elementi aggiunti:	<input type="checkbox"/>	
Incongruità del fabbricato :	<input checked="" type="checkbox"/>	<b>rifacim tamponature</b>
Presenza elementi di pregio	<input type="checkbox"/>	
Valore architettonico complessivo		<b>Irrilevante</b>

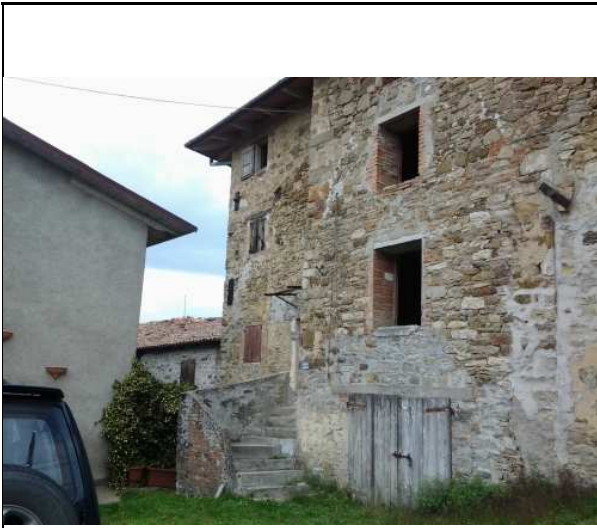
**SV-521.15**

**Edificio di origine rurale - Residenzi**Edificio di origine storica Complesso edilizio: Territorio: **URBANO**

Alterazione tipologica	<b>Assente</b>
Compromissione (imm., materiali)	<b>Leggero</b>
Stato di conservazione / degrado	<b>Cattivo</b>

Presenza di elementi aggiunti:	<input type="checkbox"/>	
Incongruità del fabbricato :	<input checked="" type="checkbox"/>	<b>Scale esterne</b>
Presenza elementi di pregio	<input type="checkbox"/>	
Valore architettonico complessivo		<b>Medio-Elevato</b>
Note sull'edificio:

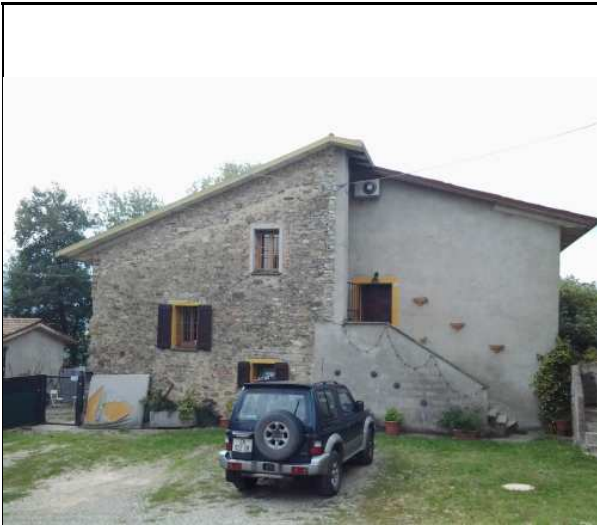
**SV-521.17**

**Edificio di origine rurale - Residenzi**Edificio di origine storica Complesso edilizio: Territorio: **URBANO**

Alterazione tipologica	<b>Leggero</b>	
Compromissione (imm., materiali)	<b>Grave</b>	<b>tetto e intonaco</b>
Stato di conservazione / degrado	<b>Buono</b>

Presenza di elementi aggiunti:	<input type="checkbox"/>	
Incongruità del fabbricato :	<input checked="" type="checkbox"/>	<b>Scale esterne, Tinteggiatura</b>
Presenza elementi di pregio	<input type="checkbox"/>	
Valore architettonico complessivo	<b>Medio</b>	
Note sull'edificio:
