# AREA BAZZANESE - PIANO STRUTTURALE

## QUADRO CONOSCITIVO - CENSIMENTO INSEDIAMENTI ED EDIFICI STORICI

Scheda n. **SV-529**      Data rilievo **09.24**      Rilievatore **br**      Comune: **Savigno**  
 OrigineStorica       Contesto storico:       Territorio: **RURALE**  
 Località: **Case Sparse**      IGM: **Riola**      Toponimo: **Riolo**  
 Indirizzo: **Via Rodiano 1052 - Via Cese 1074**      Complesso edilizio:       N. elementili: **8**

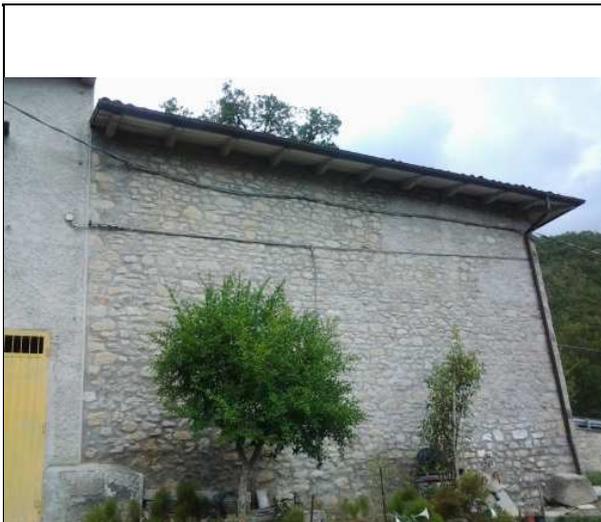
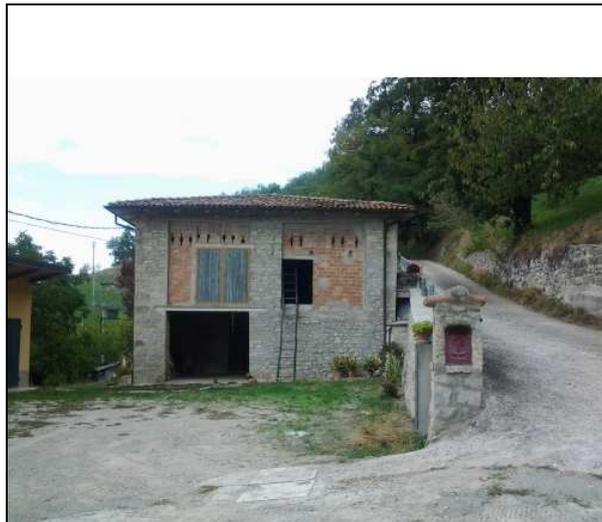
**SV-529.01**

Alterazione tipologica

**Assente**

Compromissione (imm., materiali)

**Grave**

Stato di conservazione / degrado

**Mediocre**

Valore architettonico complessivo

**Irrilevante**

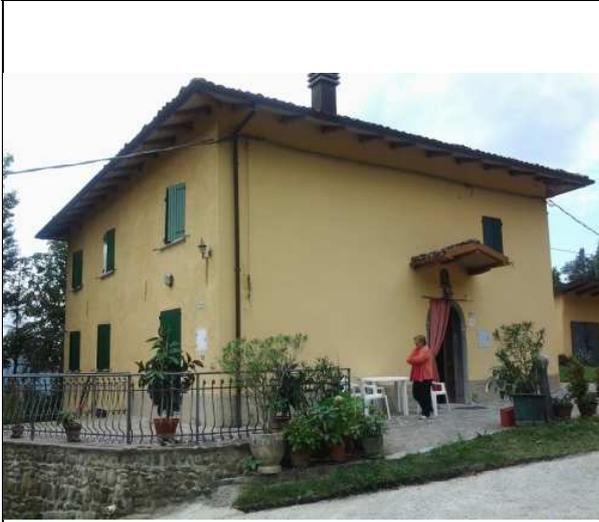
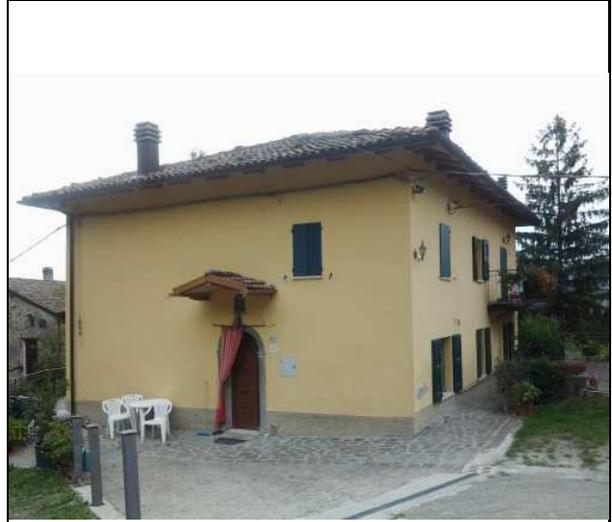
**SV-529.04**

Alterazione tipologica	<b>Assente</b>
Compromissione (imm., materiali)	<b>Grave</b>
Stato di conservazione / degrado	<b>Buono</b>

Presenza di elementi aggiunti:	<input type="checkbox"/>
Incongruità del fabbricato :	<input type="checkbox"/>
Presenza elementi di pregio	<input type="checkbox"/>
Valore architettonico complessivo	<b>Irrilevante</b>

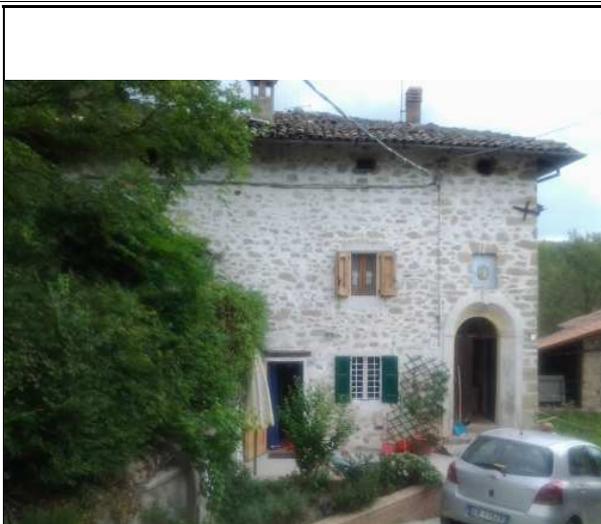
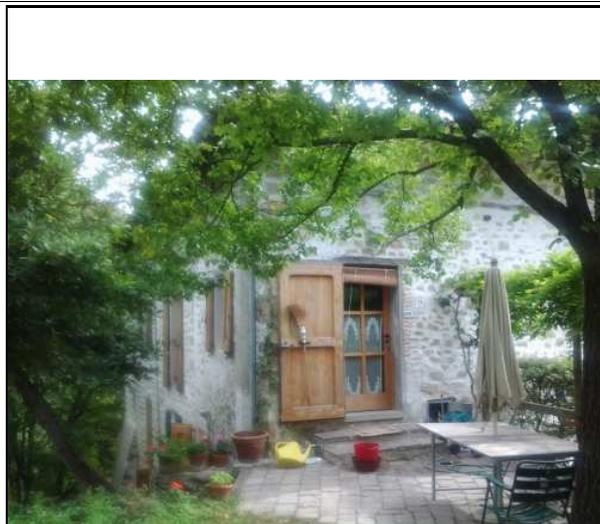
**SV-529.05**

Alterazione tipologica

**Grave**

Compromissione (imm., materiali)

**Leggero**

Stato di conservazione / degrado

**Buono**Presenza di elementi aggiunti:

Incongruità del fabbricato :

**Aperture, Inferriate**

Valore architettonico complessivo

**Medio-Elevato**

**portale**

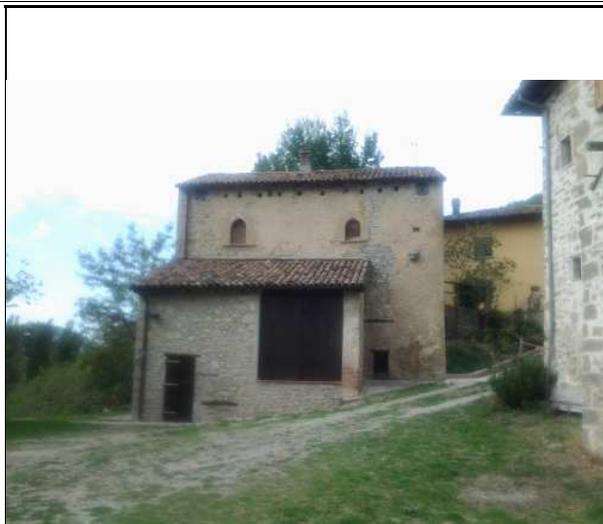
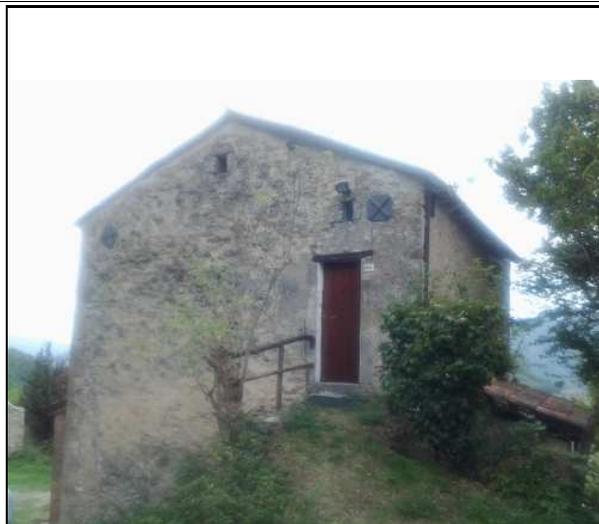
**SV-529.06**

Note: **ex teggia**

Alterazione tipologica

**Grave**

Compromissione (imm., materiali)

**Leggero**

Stato di conservazione / degrado

**Buono**Presenza di elementi aggiunti:

Incongruità del fabbricato :

**Aperture, Inferriate**

Valore architettonico complessivo

**Medio-Elevato**

**riutilizzo di conci provenienti da cappella**

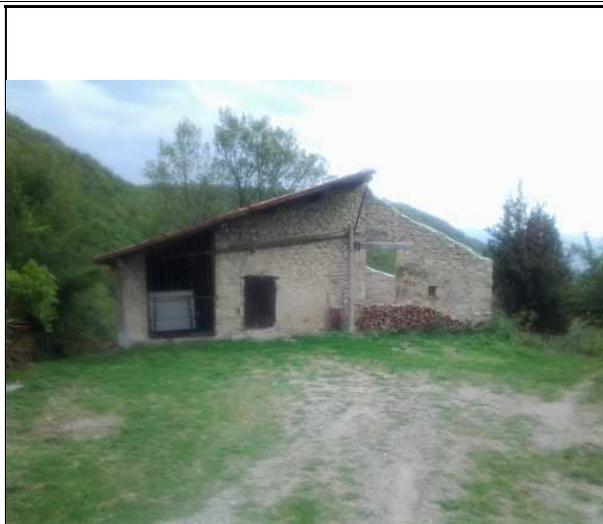
**SV-529.07**

Alterazione tipologica	<b>Grave</b>
Compromissione (imm., materiali)	<b>Grave</b>
Stato di conservazione / degrado	<b>Forte degrado, rudere</b>

Presenza di elementi aggiunti:	<input type="checkbox"/>
Incongruità del fabbricato :	<input type="checkbox"/>
Presenza elementi di pregio	<input type="checkbox"/>
Valore architettonico complessivo	<b>Medio-Elevato</b>

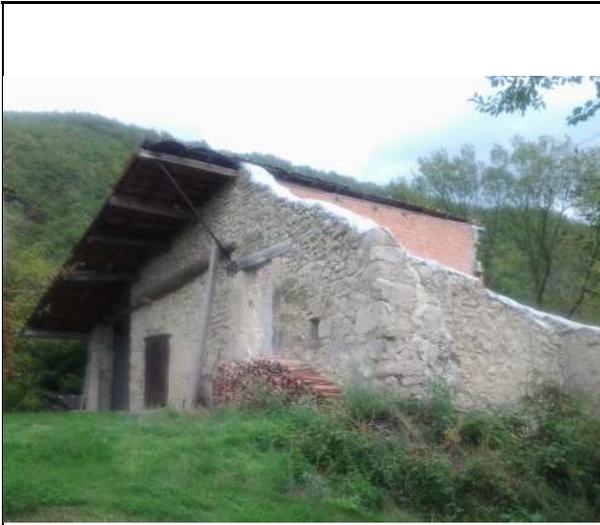
**SV-529.08**

Alterazione tipologica	<b>Grave</b>
Compromissione (imm., materiali)	<b>Grave</b>
Stato di conservazione / degrado	<b>Forte degrado, rudere</b>

Presenza di elementi aggiunti:	<input type="checkbox"/>
Incongruità del fabbricato :	<input type="checkbox"/>
Presenza elementi di pregio	<input type="checkbox"/>
Valore architettonico complessivo	<b>Medio-Elevato</b>
