AREA BAZZANESE - PIANO STRUTTURALE

QUADRO CONOSCITIVO - CENSIMENTO INSEDIAMENTI ED EDIFICI STORICI

Scheda n. **SV-538** Data rilievo **09.19** Riilevatore **mr** Comune: **Savigno**
 OrigineStorica Contesto storico: Territorio: **RURALE**
 Località: **Case Sparse** IGM: **la Cavanella** Toponimo: **Cavanella**
 Indirizzo: **Via Vedegheto 4350/g - Via Vedegheto 4350/h** Complesso edilizio: N. elementili: **7**

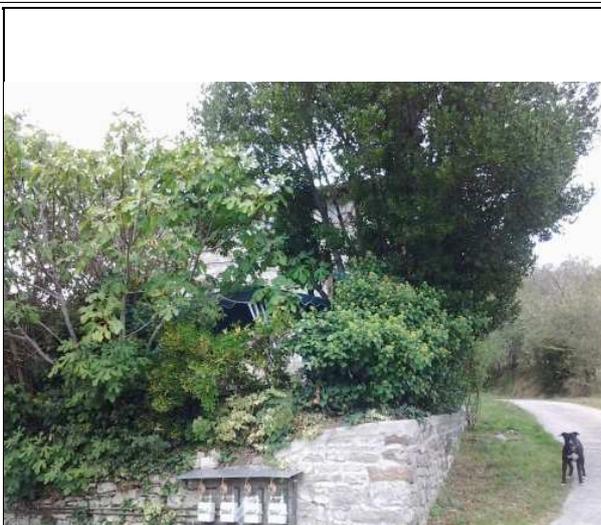
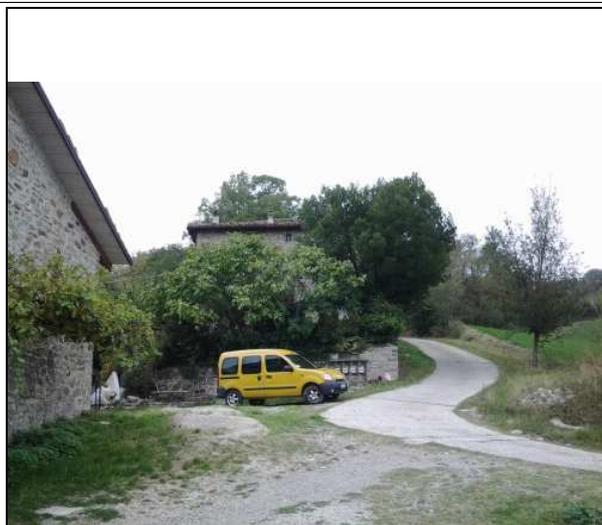
Sv53801.1.jpg

Alterazione tipologica	Leggero/Gr
Compromissione (imm., materiali)	Leggero/Grave
Stato di conservazione / degrado	Buono
Presenza di elementi aggiunti:	<input type="checkbox"/>
Incongruità del fabbricato :	<input type="checkbox"/>
Presenza elementi di pregio	<input type="checkbox"/>
Valore architettonico complessivo	Medio-Elevato
Note sull'edificio:

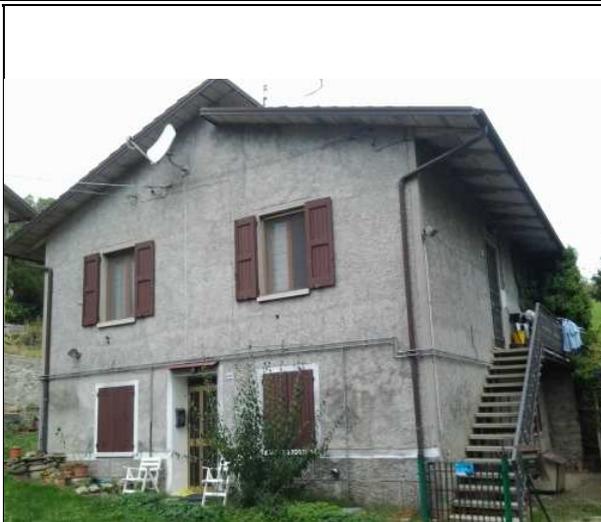
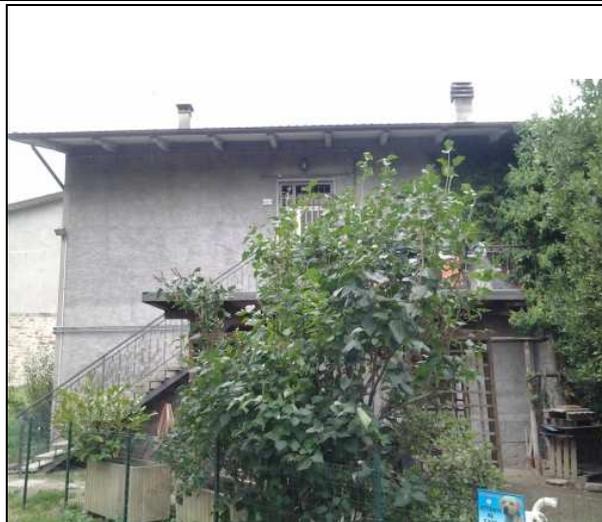
Sv53802.1.jpg

Leggero

Leggero/Grave

Buono

Irrilevante

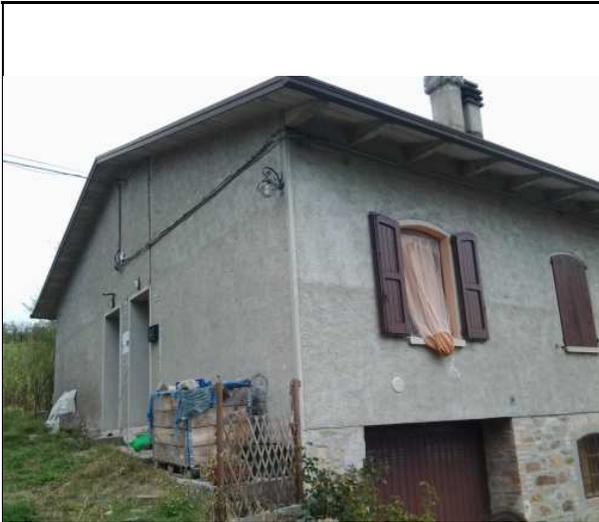
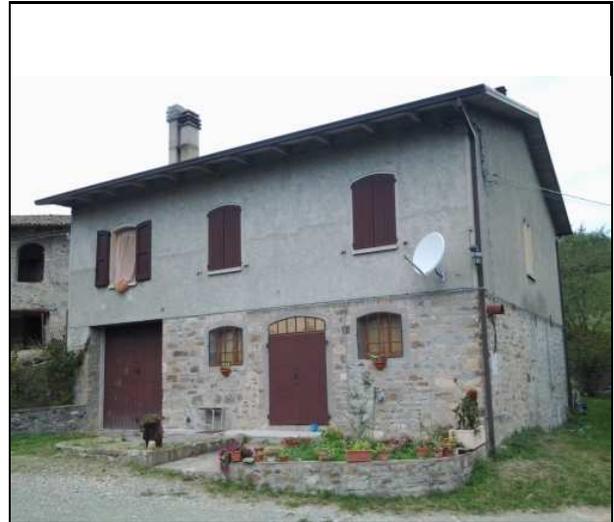
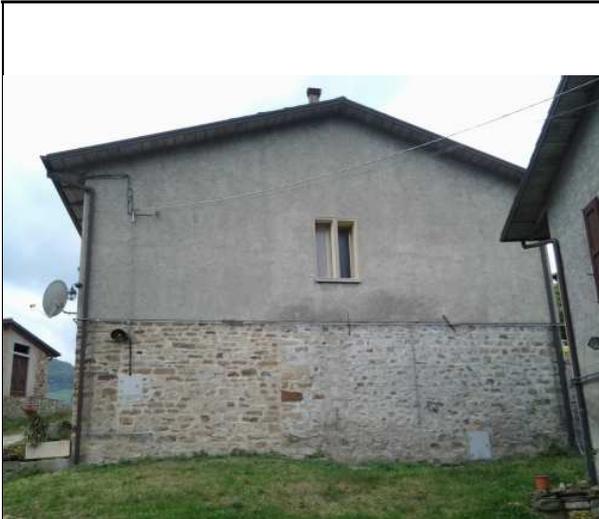
Sv53803.1.jpg

Alterazione tipologica **Leggero**

Compromissione (imm., materiali) **Grave**

Stato di conservazione / degrado **Buono**

Incongruità del fabbricato : **Rivestimenti**

Valore architettonico complessivo **Medio**

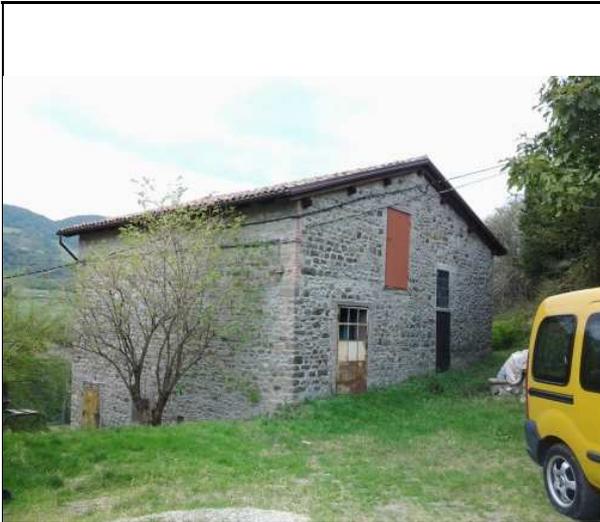
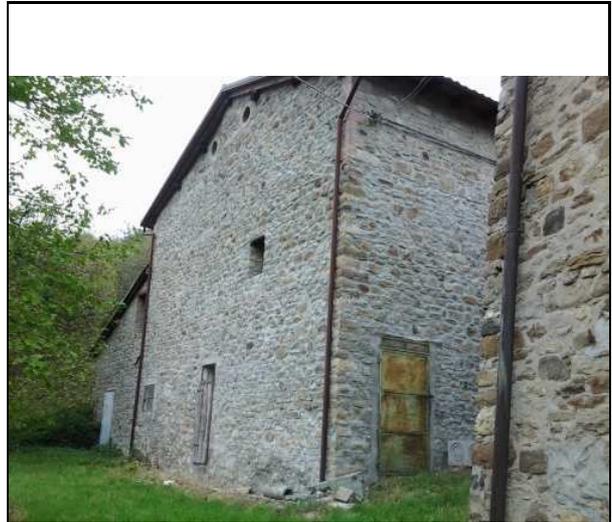
Sv53804.1.jpg

Alterazione tipologica	Leggero/Gr
Compromissione (imm., materiali)	Leggero/Grave
Stato di conservazione / degrado	Buono

Presenza di elementi aggiunti:	<input type="checkbox"/>	
Incongruità del fabbricato :	<input checked="" type="checkbox"/>	Aperture, Aperture a garage
Presenza elementi di pregio	<input type="checkbox"/>	
Valore architettonico complessivo		Medio-Elevato

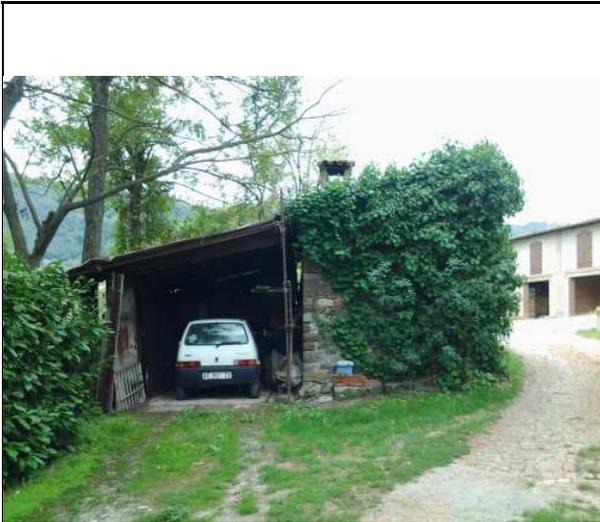
Sv53805.1.jpg

Alterazione tipologica	Leggero
Compromissione (imm., materiali)	Leggero
Stato di conservazione / degrado	Mediocre/Cattivo

Presenza di elementi aggiunti:	<input checked="" type="checkbox"/> Tettoie
Incongruità del fabbricato :	<input type="checkbox"/>
Presenza elementi di pregio	<input type="checkbox"/>
Valore architettonico complessivo	Irrilevante

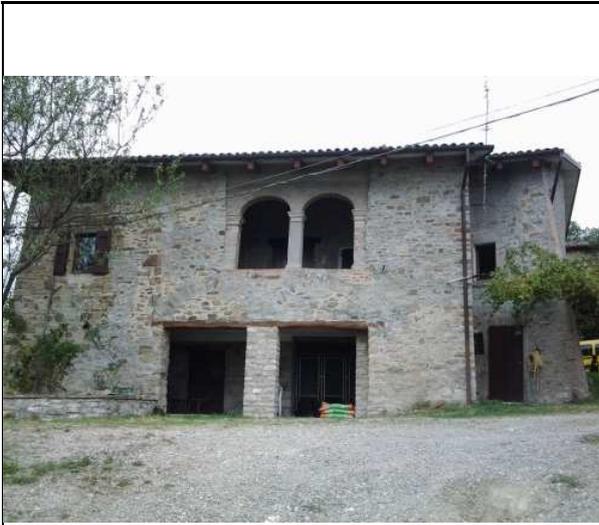
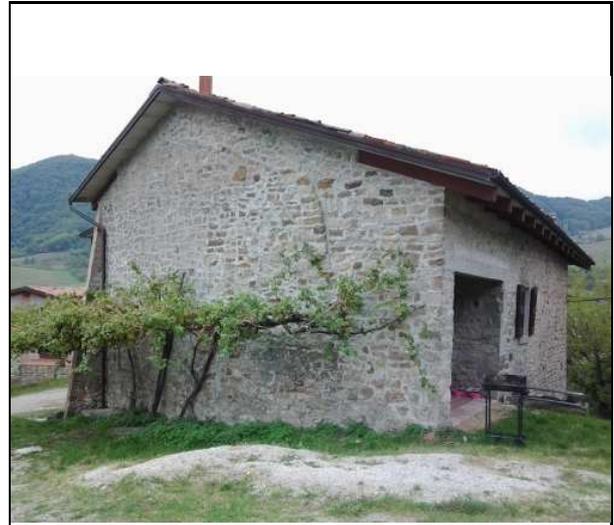
Sv53806.1.jpg

Alterazione tipologica	Assente
Compromissione (imm., materiali)	Assente
Stato di conservazione / degrado	Buono

Presenza di elementi aggiunti:	<input type="checkbox"/>
Incongruità del fabbricato :	<input type="checkbox"/>
Presenza elementi di pregio	<input checked="" type="checkbox"/> Parapetti, mensole in pietra
Valore architettonico complessivo	Elevato
Note sull'edificio:	loggiato

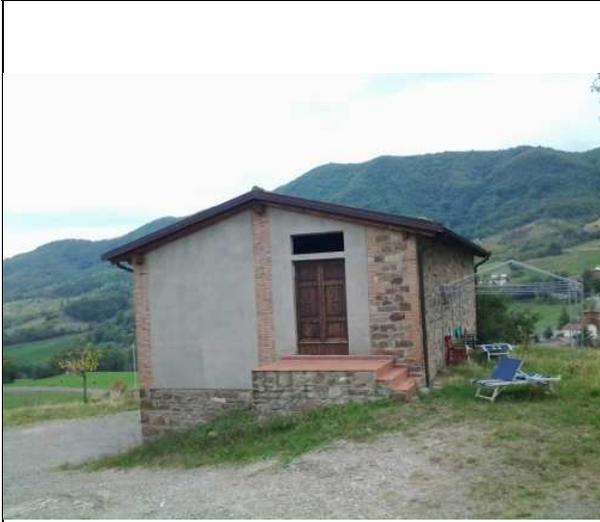
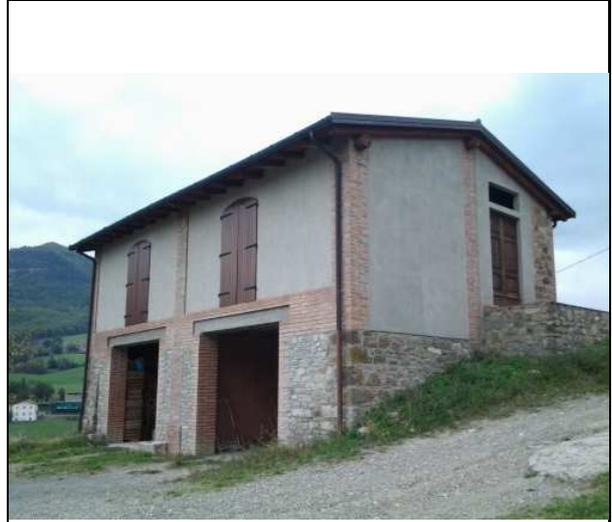
Sv53807.1.jpg

Alterazione tipologica	Leggero/Gr
Compromissione (imm., materiali)	Grave
Stato di conservazione / degrado	Buono

Presenza di elementi aggiunti:	<input type="checkbox"/>
Incongruità del fabbricato :	<input type="checkbox"/>
Presenza elementi di pregio	<input type="checkbox"/>
Valore architettonico complessivo	Irrilevante
