AREA BAZZANESE - PIANO STRUTTURALE

QUADRO CONOSCITIVO - CENSIMENTO INSEDIAMENTI ED EDIFICI STORICI

Scheda n. **SV-546** Data rilievo **09.18** Riilevatore **bm** Comune: **Savigno**

Località: **Villa** IGM: **Samoggia** Toponimo: **Villa Di Qua**

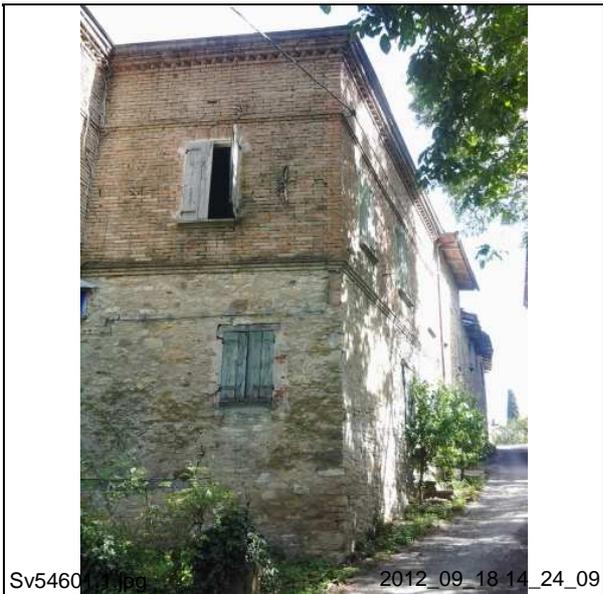
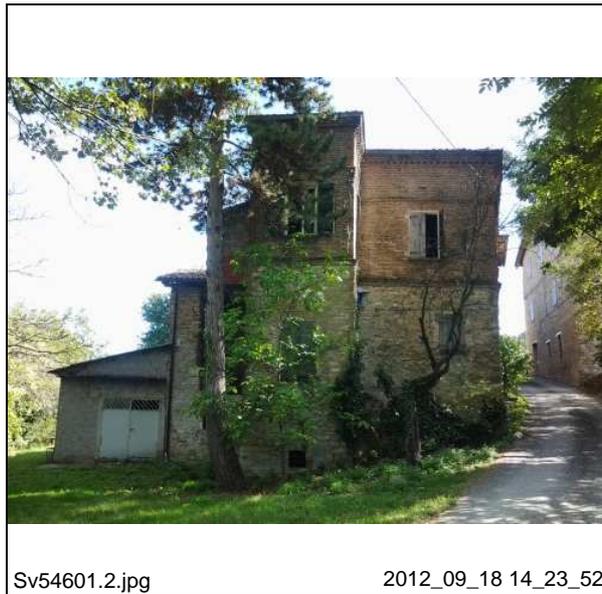
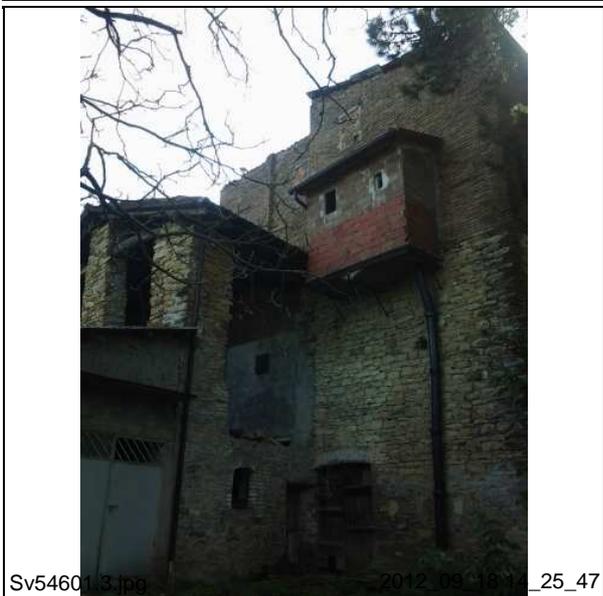
SV-546.01

Alterazione tipologica **Leggero**
Compromissione (imm., materiali) **Leggero**
Stato di conservazione / degrado **Mediocre/Cattivo**

Presenza di elementi aggiunti: **Deposito, Locale accessorio alla residenza**
Incongruità del fabbricato :
Presenza elementi di pregio **Cornici marcapiano**
Valore architettonico complessivo **Elevato**
Note sull'edificio:

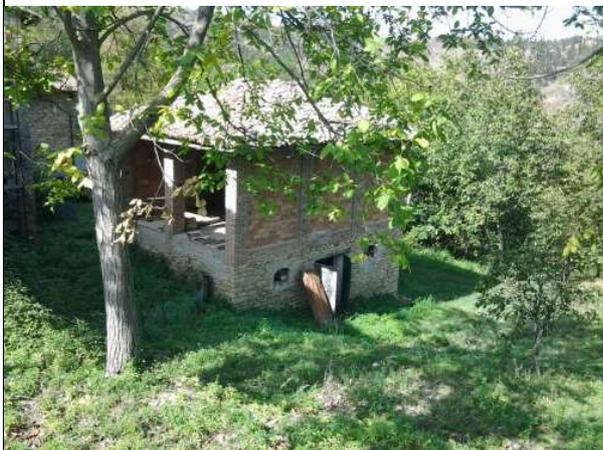
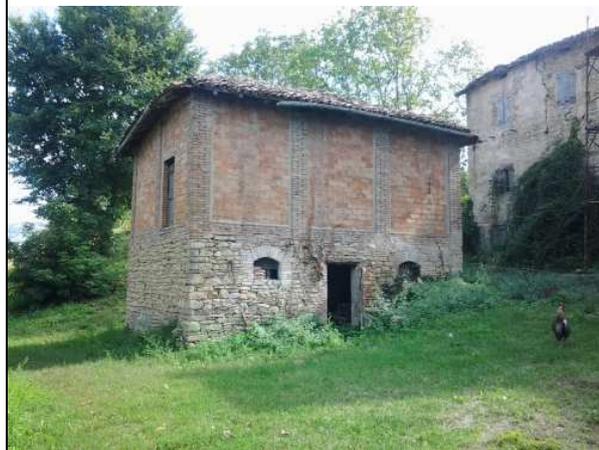
SV-546.02

Alterazione tipologica	Leggero
Compromissione (imm., materiali)	Leggero
Stato di conservazione / degrado	Mediocre

Presenza di elementi aggiunti:	<input type="checkbox"/>
Incongruità del fabbricato :	<input checked="" type="checkbox"/>
Presenza elementi di pregio	<input type="checkbox"/>
Valore architettonico complessivo	Medio-Elevato
Note sull'edificio:	tamponature

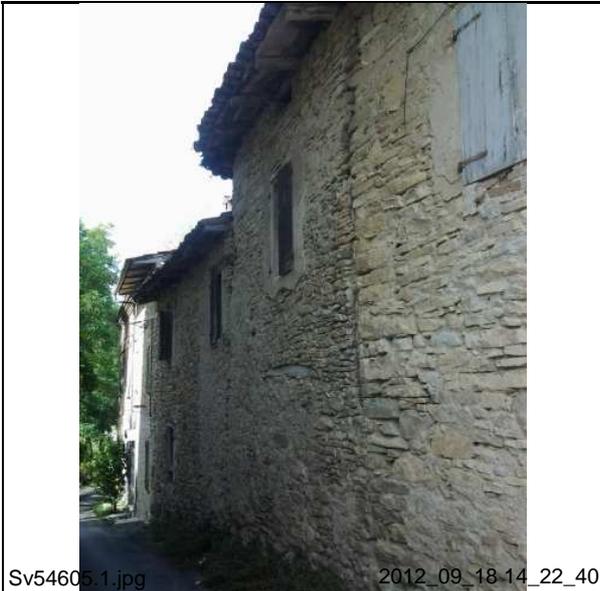
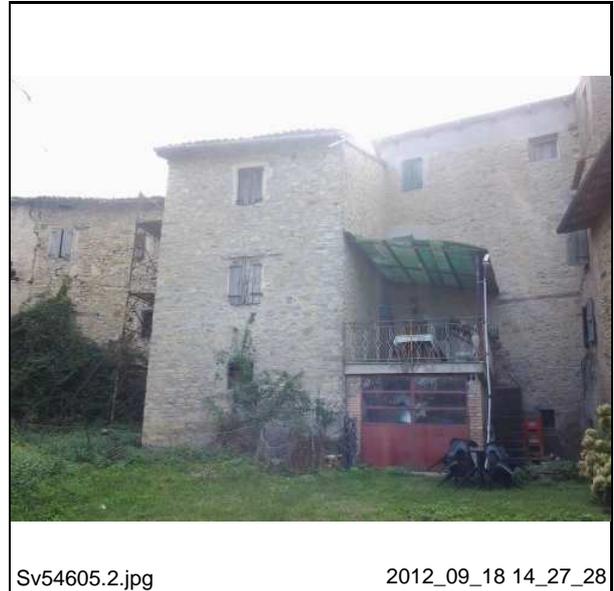
SV-546.05Tipologia originaria **Cortina edilizia**Edificio di origine storica Complesso edilizio: Territorio: **URBANO**Indirizzo **Via Coste 36 - Via Coste 30**

Alterazione tipologica

Leggero

Stato di conservazione / degrado

Mediocre/Cattivo

Presenza di elementi aggiunti:

Deposito

Incongruità del fabbricato :

Sopraelevazioni

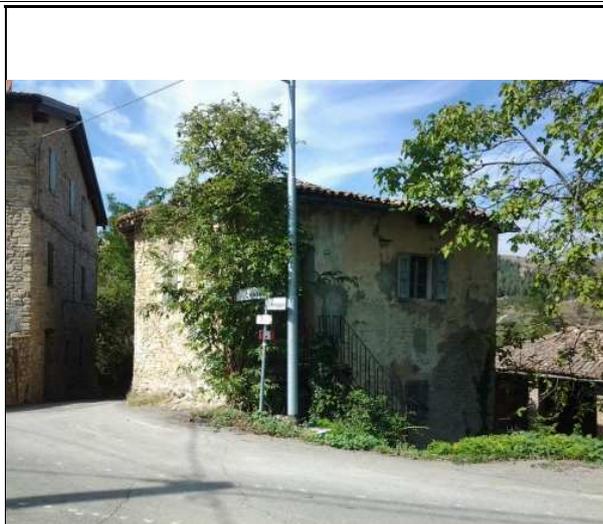
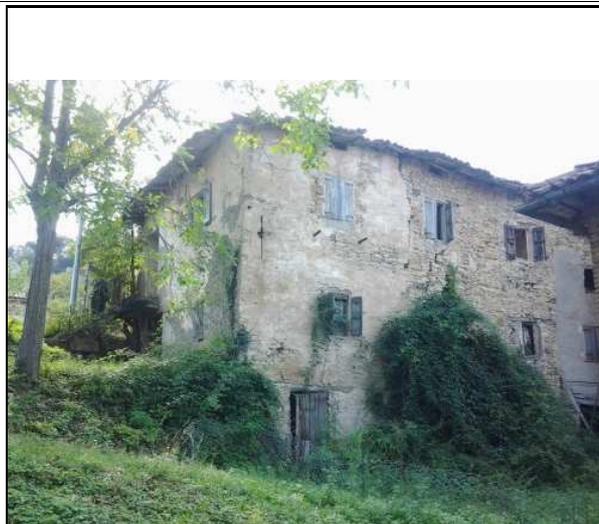
SV-546.06

Alterazione tipologica	Leggero
Compromissione (imm., materiali)	Leggero
Stato di conservazione / degrado	Mediocre/Cattivo

Presenza di elementi aggiunti:	<input type="checkbox"/>
Incongruità del fabbricato :	<input checked="" type="checkbox"/> Scale esterne
Presenza elementi di pregio	<input type="checkbox"/>
Valore architettonico complessivo	Medio-Elevato
