AREA BAZZANESE - PIANO STRUTTURALE

QUADRO CONOSCITIVO - CENSIMENTO INSEDIAMENTI ED EDIFICI STORICI

Scheda n. **SV-547** Data rilievo **09.18** Riilevatore **bm** Comune: **Savigno**
 OrigineStorica Contesto storico: Territorio: **URBANO**
 Località: **Villa** IGM: **Samoggia** Toponimo: **Villa**
 Indirizzo: **Via Samoggia 2557/n - [via Samoggia 2257/l]** Complesso edilizio: N. elementili: **6**

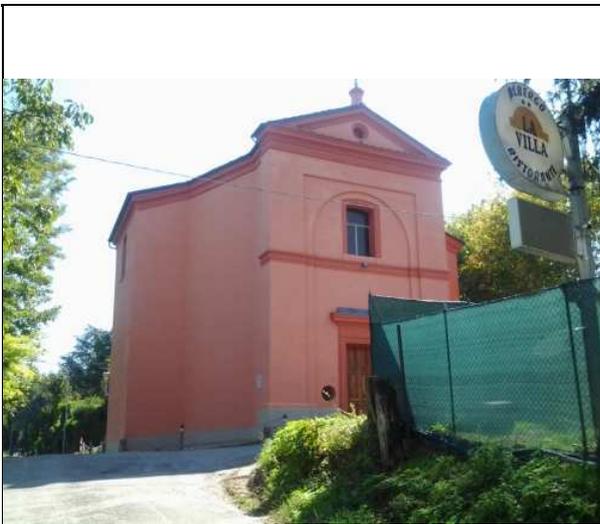
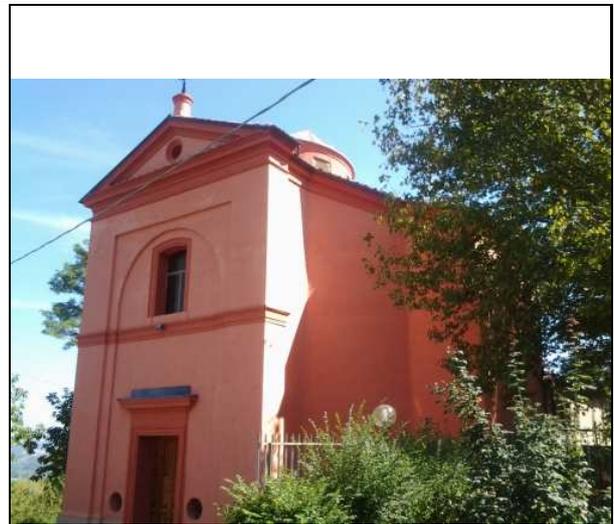
| SV-547.01 | Tipologia originaria | Edificio religioso - Chiesa | Edificio di origine storica | <input checked="" type="checkbox"/> | Complesso edilizio: | <input checked="" type="checkbox"/> | |

| Alterazione tipologica | Assente |
| Compromissione (imm., materiali) | Assente |
| Stato di conservazione / degrado | Buono |
| Valore architettonico complessivo | Elevato |

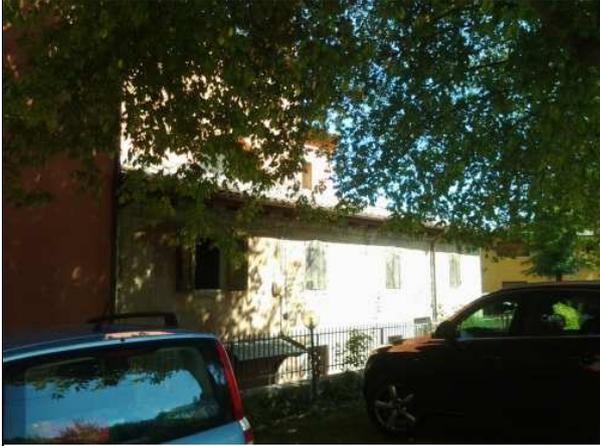
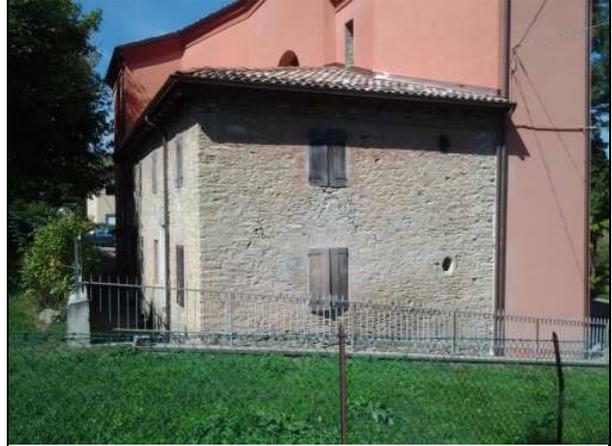
SV-547.02

accessorio della chiesaNonEsistente NonAccessibile NonStorico Edificio Accessorio non rilevante

Leggero/Gr

Leggero/Grave

BuonoPresenza di elementi aggiunti: Incongruità del fabbricato : Presenza elementi di pregio

Medio

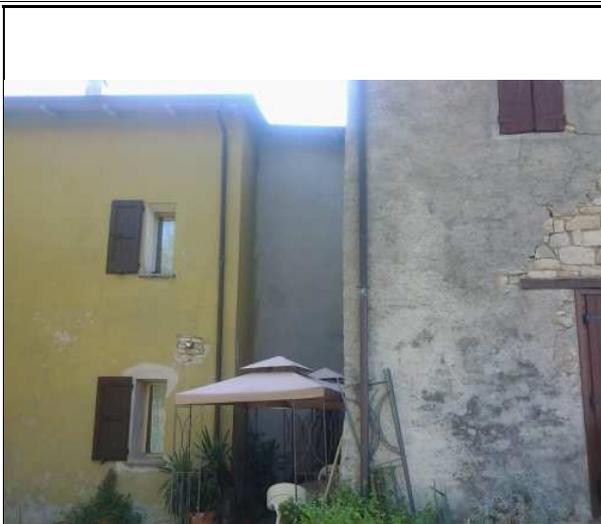
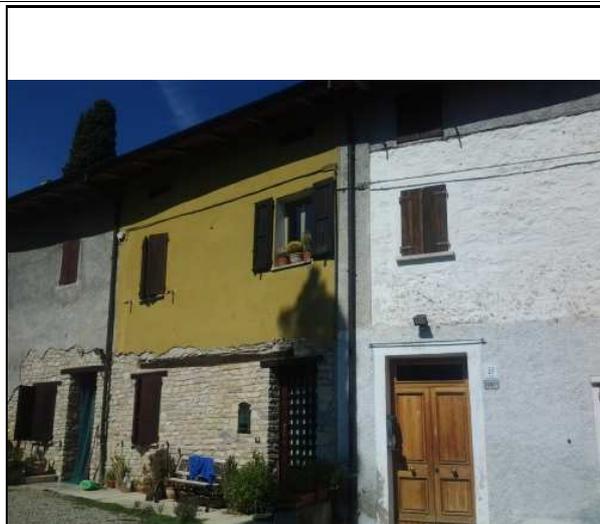
SV-547.03

| Alterazione tipologica | Grave |
| Compromissione (imm., materiali) | Grave |
| Stato di conservazione / degrado | Mediocre |

| Incongruità del fabbricato : | <input checked="" type="checkbox"/> | Rivestimenti |
| Valore architettonico complessivo | | Irrilevante |

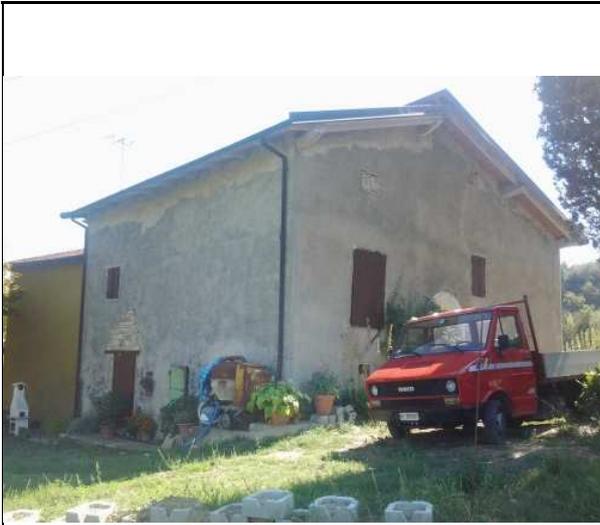
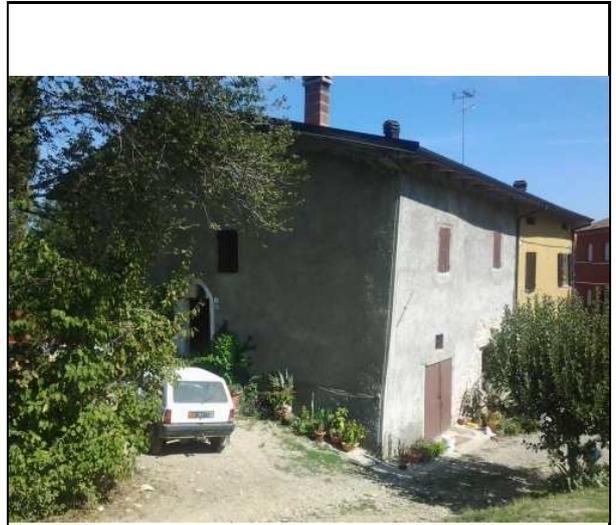
SV-547.04

| Alterazione tipologica | Grave |
| Compromissione (imm., materiali) | Grave |
| Stato di conservazione / degrado | Mediocre |

| Incongruità del fabbricato : | <input checked="" type="checkbox"/> | Aperture, Rivestimenti, Tetto a falde sfalsate |
| Valore architettonico complessivo | | Irrilevante |
| Note sull'edificio: | | tamponature |

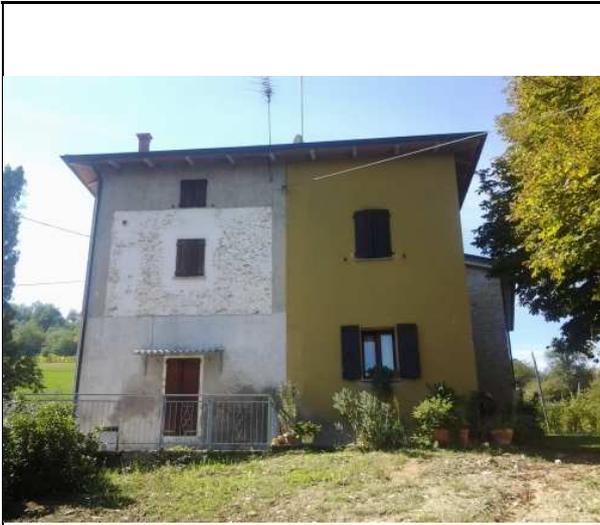
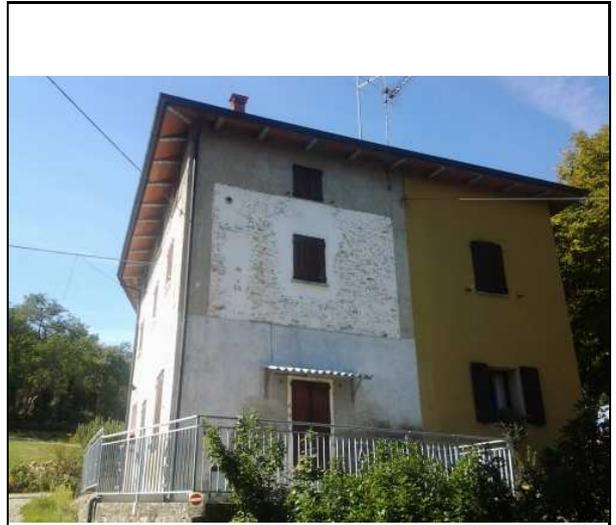
SV-547.05

Grave

Mediocre

**Balconi aggettanti, Rivestimenti, Tettoie**

Irrilevante

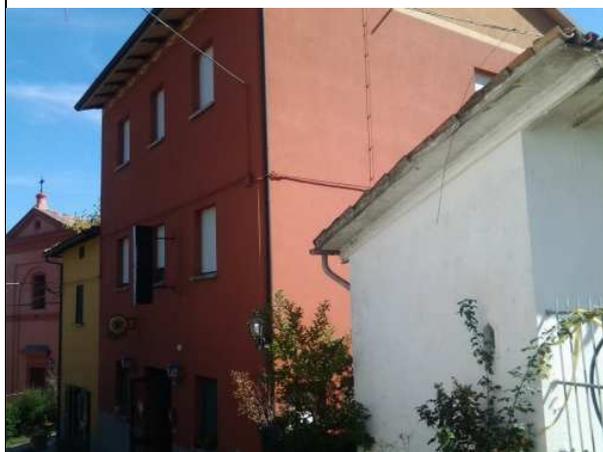
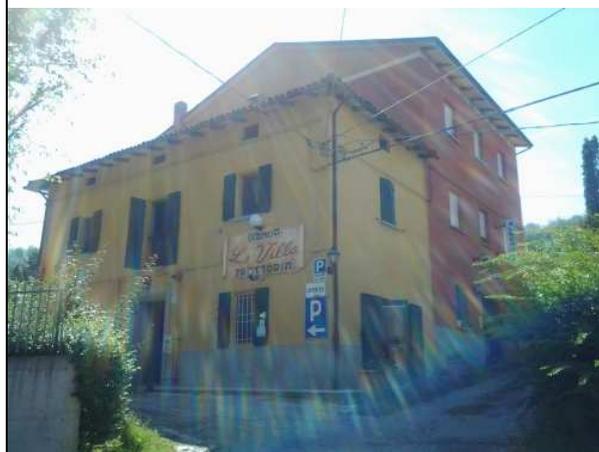
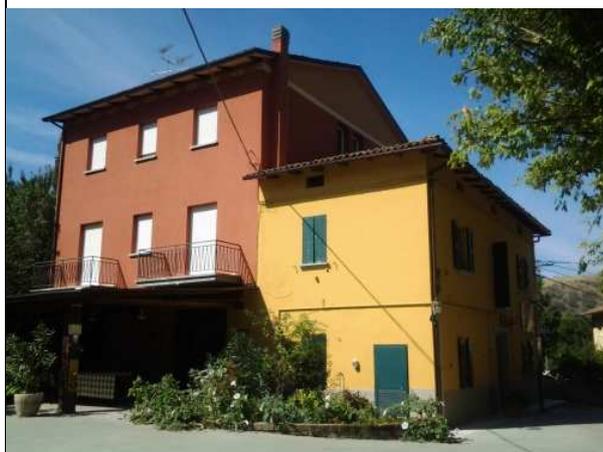
SV-547.06

Note: **storica solo la parte**

| Alterazione tipologica | Grave |
| Compromissione (imm., materiali) | Leggero/Grave |
| Stato di conservazione / degrado | Mediocre |

| Incongruità del fabbricato : | <input checked="" type="checkbox"/> | Aperture |
| Valore architettonico complessivo | Medio | |
