AREA BAZZANESE - PIANO STRUTTURALE

QUADRO CONOSCITIVO - CENSIMENTO INSEDIAMENTI ED EDIFICI STORICI

Scheda n. **SV-557** Data rilievo **09.24** Rilievatore **br** Comune: **Savigno**
 OrigineStorica Contesto storico: Territorio: **RURALE**
 Località: **Case Sparse** IGM: **C. Cese** Toponimo: **Cese**
 Indirizzo: **Via Cese 486/b - Via Cese 486** Complesso edilizio: N. elementili: **3**

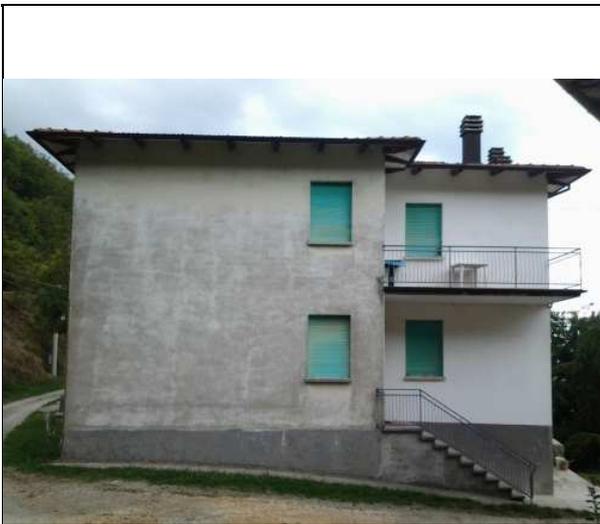
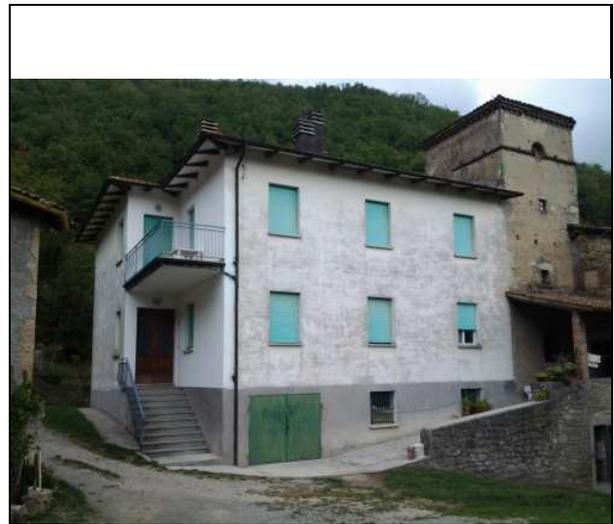
Sv55701.1.jpg

SV-557.01	Tipologia originaria	-	Edificio di origine storica	<input type="checkbox"/>	Complesso edilizio:	<input type="checkbox"/>
Territorio: RURALE	Indirizzo	Via Cese 486/b - [via Cese 486/a]	Catasto Foglio Particella	50	2	
INDAGINI:	scheda di indagine 2012					
Note	pianta area molto più' ampia					
NonEsistente	<input type="checkbox"/>	NonAccessibile	<input type="checkbox"/>	NonStorico	<input type="checkbox"/>	<input checked="" type="checkbox"/> Edificio Accessorio non rilevante <input type="checkbox"/>

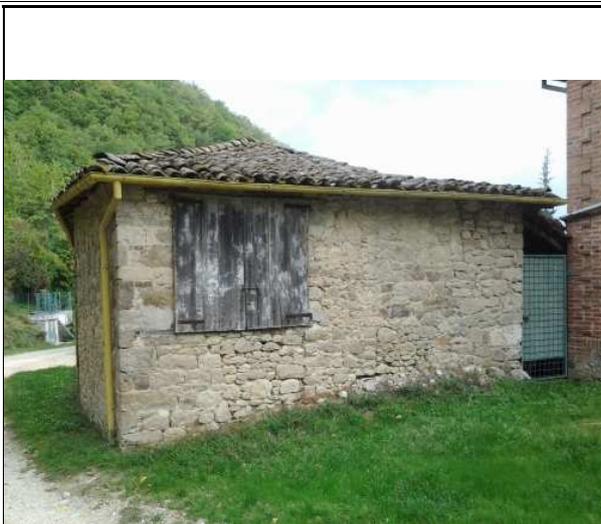
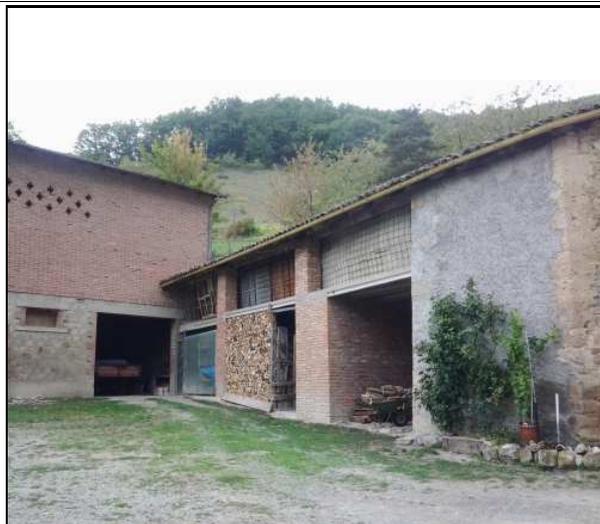
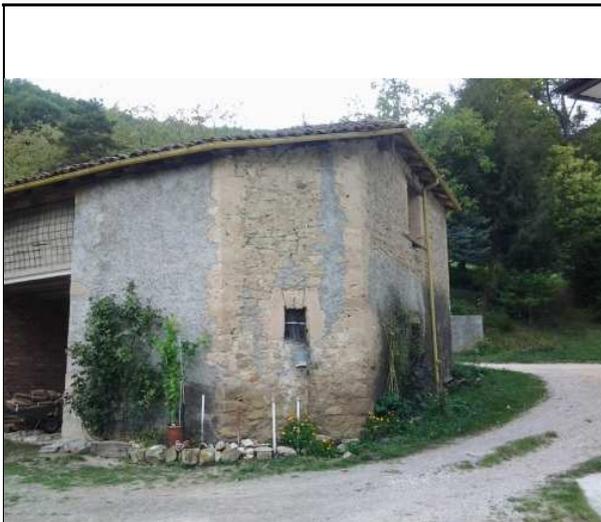
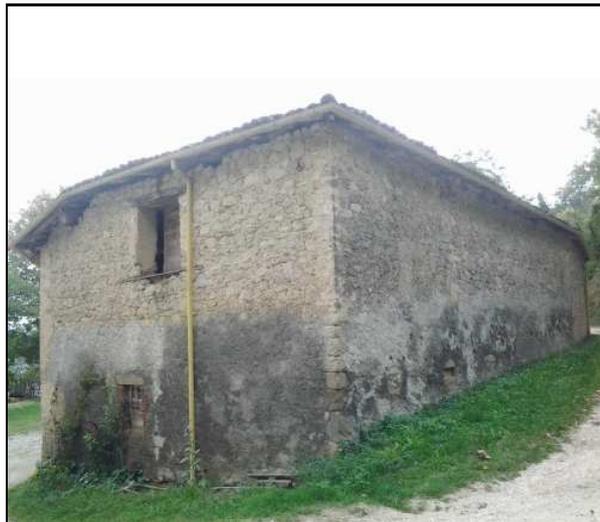
SV-557.03

Edificio di origine rurale - Stalla

Alterazione tipologica **Leggero**
Compromissione (imm., materiali) **Grave**
Stato di conservazione / degrado **Mediocre**

Presenza di elementi aggiunti:
Incongruità del fabbricato : **Balconi**
Presenza elementi di pregio
Valore architettonico complessivo **Medio**
Note sull'edificio:

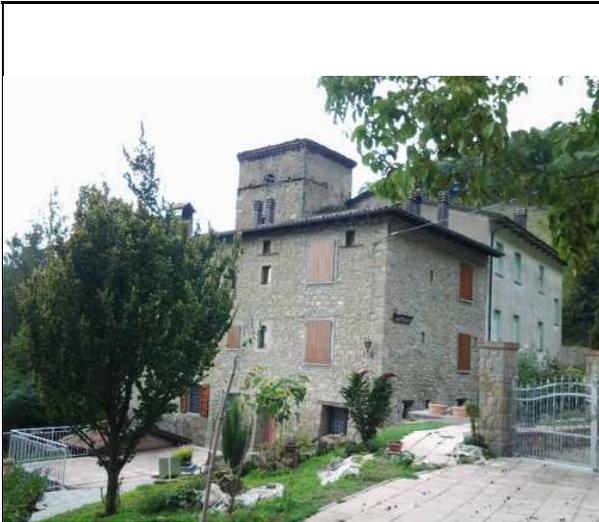
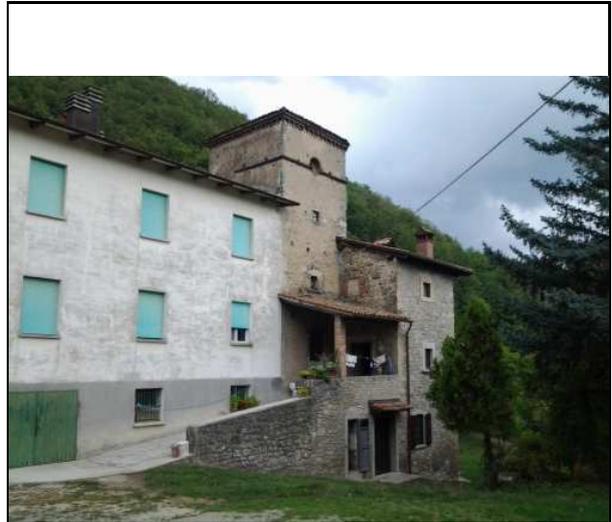
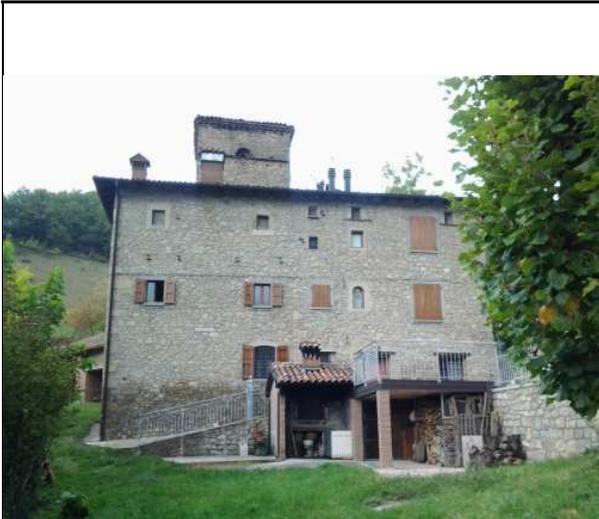
SV-557.04

Edificio residenziale a torre

Alterazione tipologica	Grave	
Compromissione (imm., materiali)	Grave	per ampliamento notevole
Stato di conservazione / degrado	Mediocre

Presenza di elementi aggiunti:	<input type="checkbox"/>	
Incongruità del fabbricato :	<input checked="" type="checkbox"/>	Aperture, Inferriate, Tettoie
Presenza elementi di pregio	<input checked="" type="checkbox"/>	Cornici marcapiano
Valore architettonico complessivo		Potenzialmente elevato
Note sull'edificio:		cornici
