# AREA BAZZANESE - PIANO STRUTTURALE

## QUADRO CONOSCITIVO - CENSIMENTO INSEDIAMENTI ED EDIFICI STORICI

Scheda n. **SV-560**      Data rilievo **08.03**      Rilievatore **br**      Comune: **Savigno**  
 OrigineStorica       Contesto storico:       Territorio: **URBANO**  
 Località: **Rodiano**      IGM: **Rodiano**      Toponimo: **Ca' Di Sotto**  
 Indirizzo: **Via Rodiano 3832/b - [via Rodiano 3832/a]**      Complesso edilizio:       N. elementili: **8**

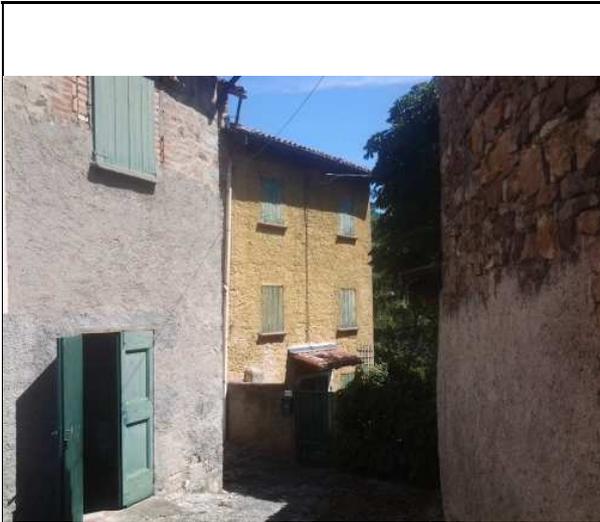
Sv560021.jpg

Alterazione tipologica	<b>Assente</b>	
Compromissione (imm., materiali)	<b>Leggero</b>	
Stato di conservazione / degrado	<b>Mediocre</b>	<b>persiane</b>

Presenza di elementi aggiunti:	<input type="checkbox"/>	
Incongruità del fabbricato :	<input checked="" type="checkbox"/>	<b>Tettoie</b>
Presenza elementi di pregio	<input type="checkbox"/>	
Valore architettonico complessivo	<b>Medio</b>

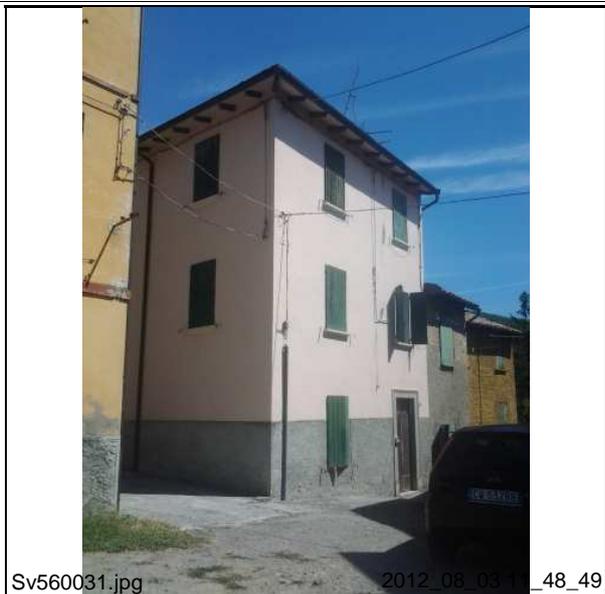
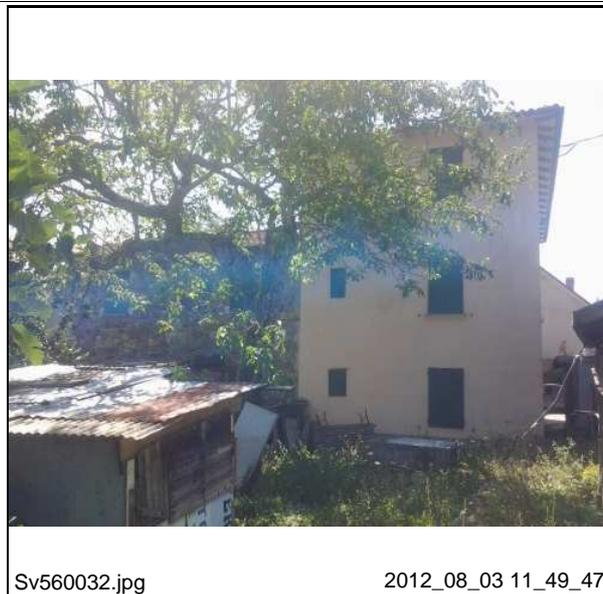
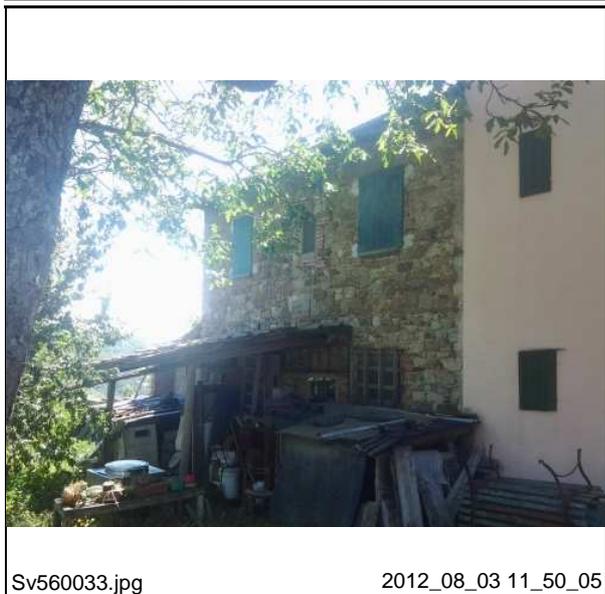
Alterazione tipologica **Grave**  
Compromissione (imm., materiali) **Leggero/Grave**  
Stato di conservazione / degrado **Cattivo** **lesione importante**

Presenza di elementi aggiunti:   
Incongruità del fabbricato :   
Presenza elementi di pregio   
Valore architettonico complessivo **Medio**  
Note sull'edificio: **tamponature**

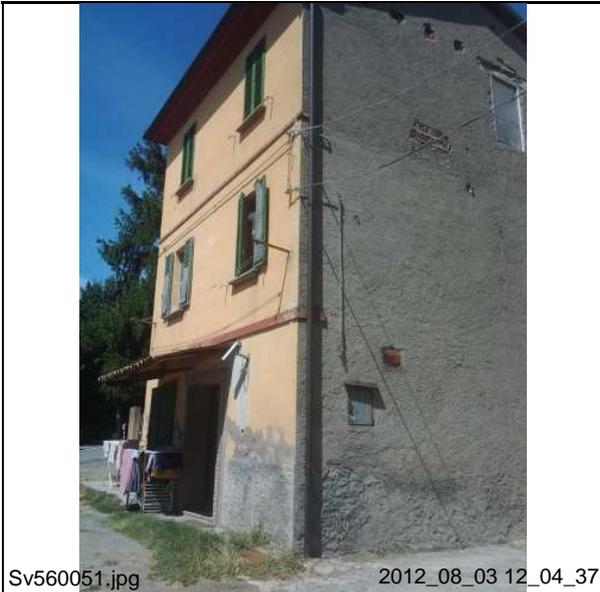
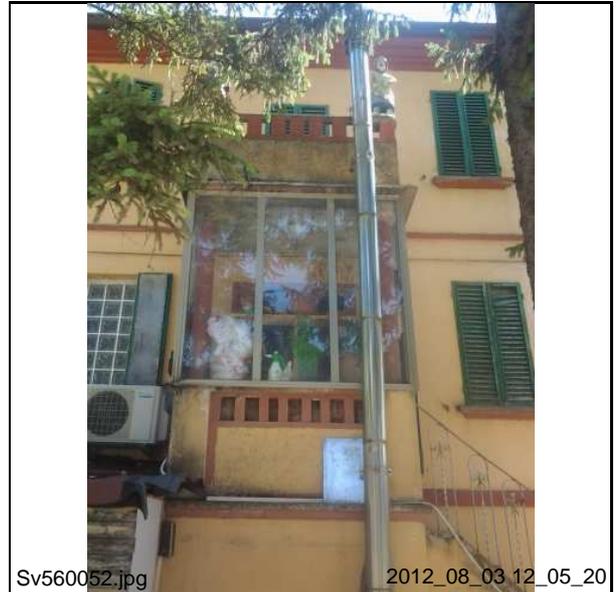
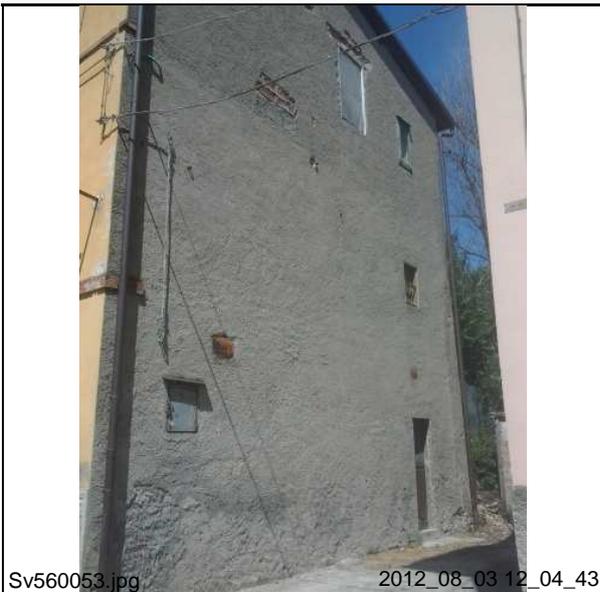
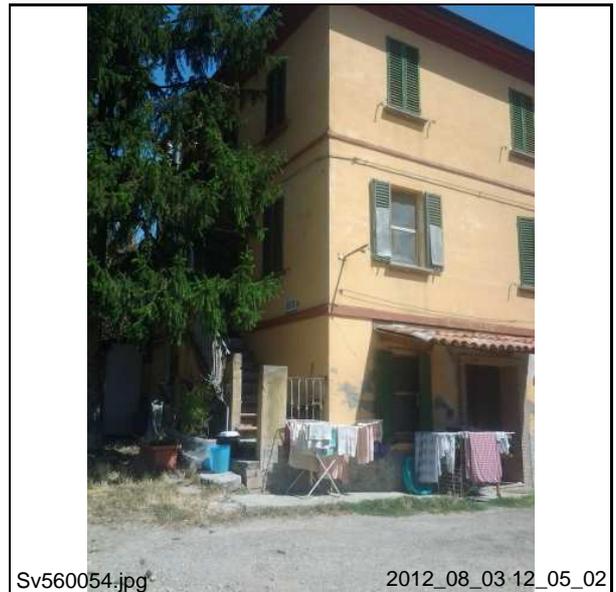
Alterazione tipologica	<b>Grave</b>
Compromissione (imm., materiali)	<b>Grave</b>
Stato di conservazione / degrado	<b>Mediocre</b>

Presenza di elementi aggiunti:	<input checked="" type="checkbox"/>	<b>Tettoie</b>
Incongruità del fabbricato :	<input checked="" type="checkbox"/>	<b>Balconi, Ringhiere, Scale esterne, Tettoie</b>
Presenza elementi di pregio	<input type="checkbox"/>	
Valore architettonico complessivo		<b>Irrilevante</b>
Note sull'edificio:

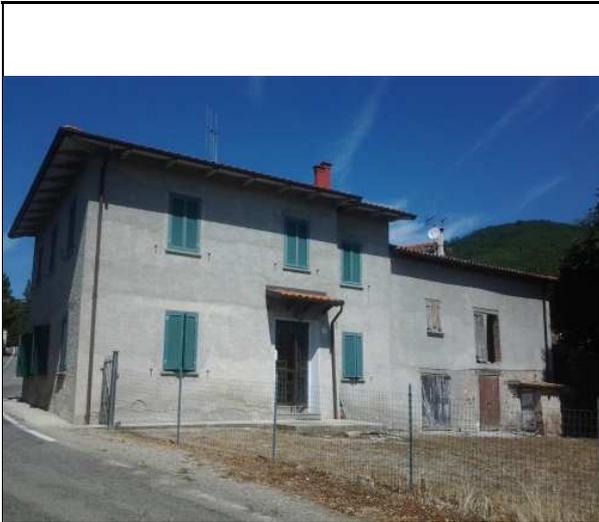
Sv560061.jpg

Alterazione tipologica **Leggero**  
Compromissione (imm., materiali) **Grave** **completo rifacimento**  
Stato di conservazione / degrado **Mediocre** **nel retro**

Presenza di elementi aggiunti:  **Locale accessorio alla residenza**  
Incongruità del fabbricato:  **Strutture in c.a. a vista**  
Presenza elementi di pregio   
Valore architettonico complessivo **Irrilevante**  
Note sull'edificio:
