EDIFICIO

SV-561.01

INDAGINI: **scheda di indagine 2012**

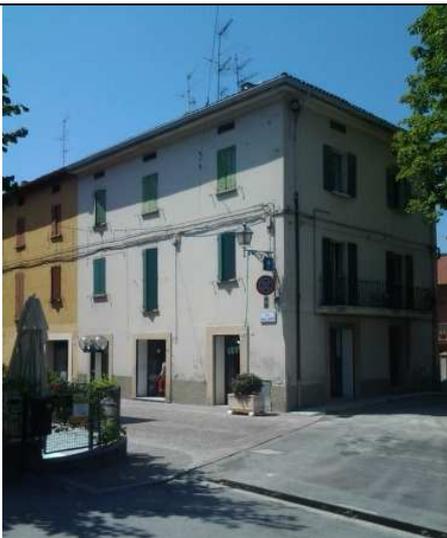
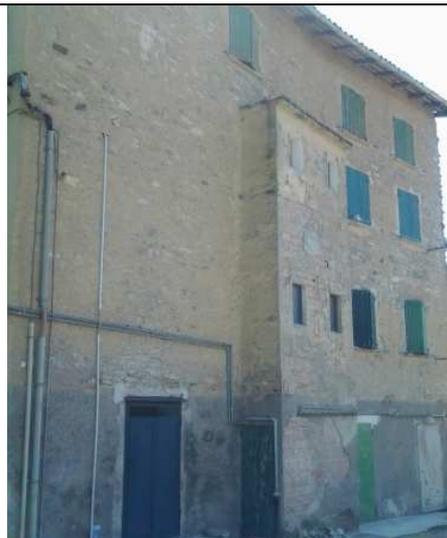
Grave

bucature pt e coperto

Mediocre

Aperture

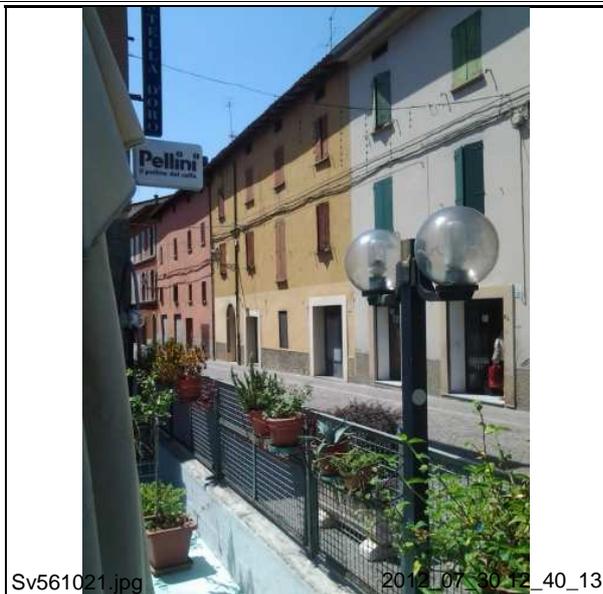
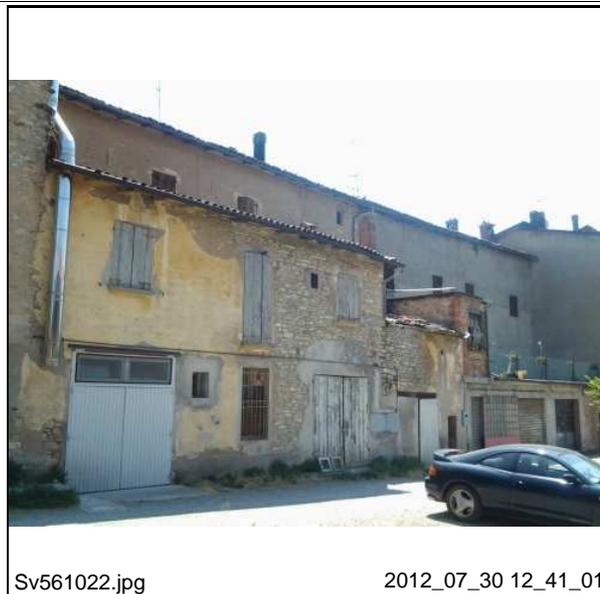
SV-561.02

Alterazione tipologica	Assente	
Compromissione (imm., materiali)	Grave	modifica bucature pt
Stato di conservazione / degrado	Mediocre

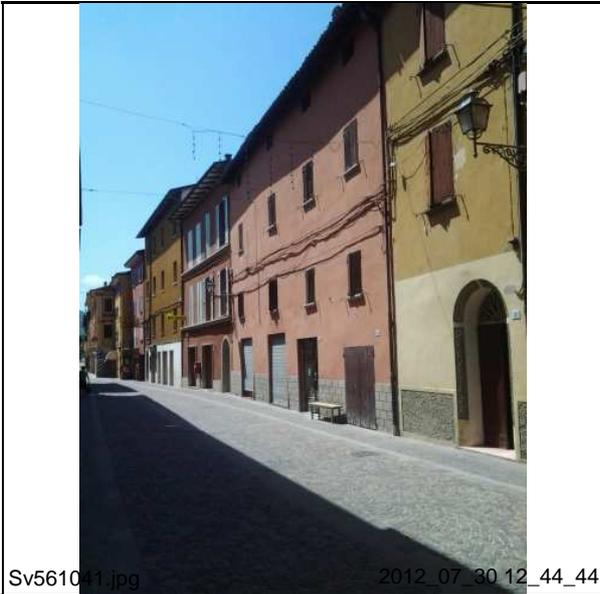
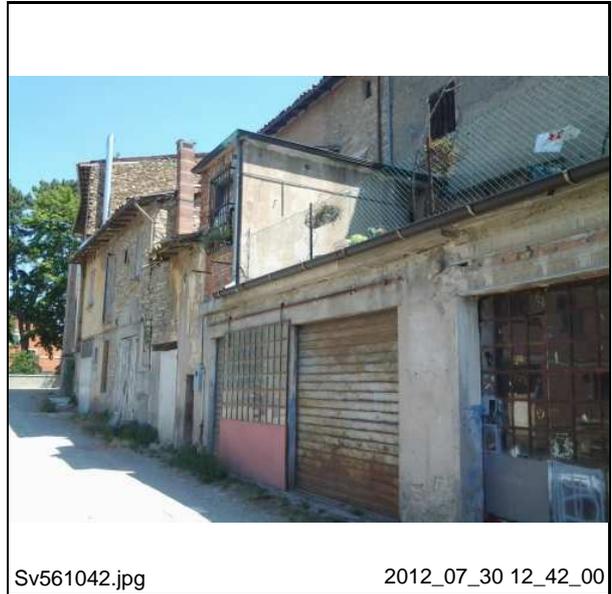
SV-561.04

Grave**modifica bucature**

MediocrePresenza di elementi aggiunti:

Piccoli ampliamentiPresenza elementi di pregio

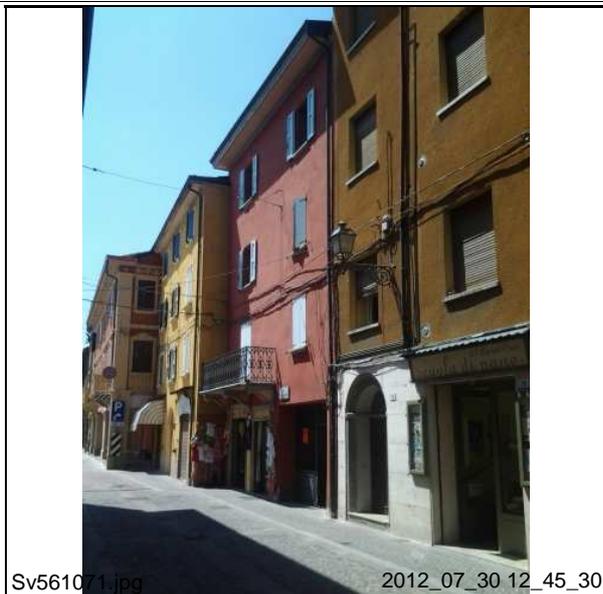
Sv561071.jpg

Leggero**tetto in cemento, balcone**

Buono

Balconi, Aperture a garage

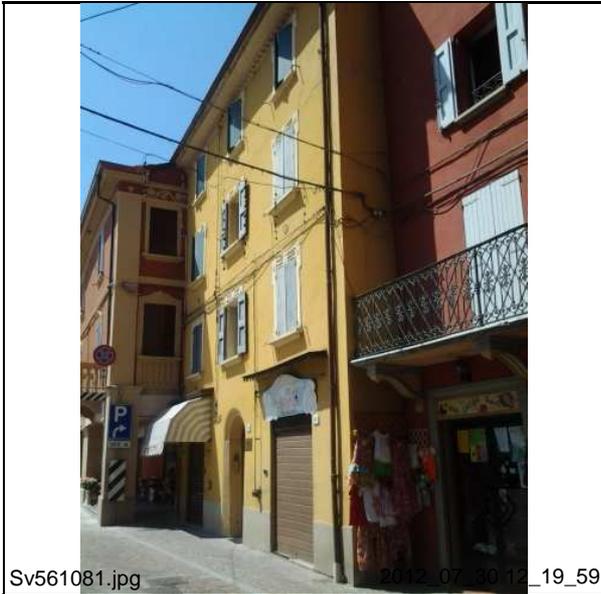
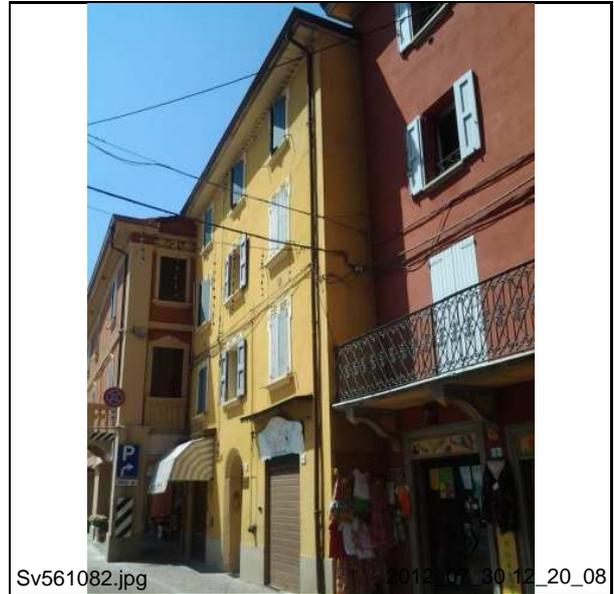
SV-561.08

Leggero

BuonoPresenza di elementi aggiunti: Incongruità del fabbricato : Presenza elementi di pregio

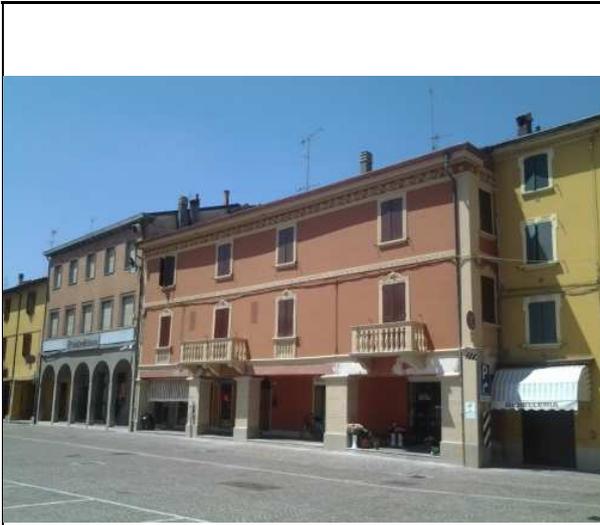
Sv561091.jpg

Assente

BuonoPresenza di elementi aggiunti: Incongruità del fabbricato : Presenza elementi di pregio **Cornici marcapiano , portico e balconi**

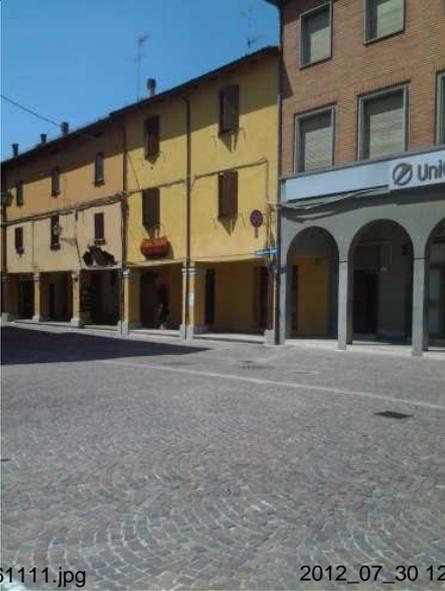
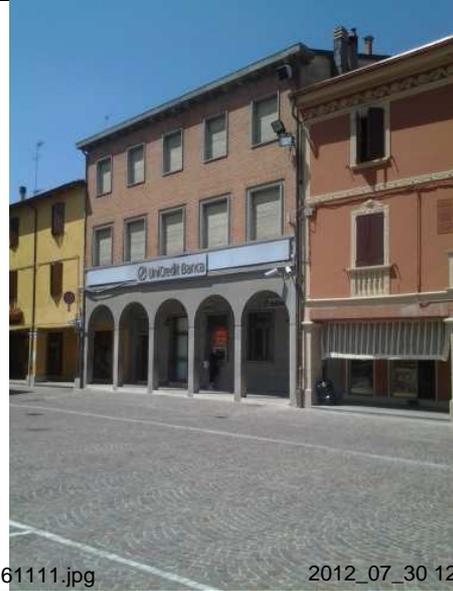
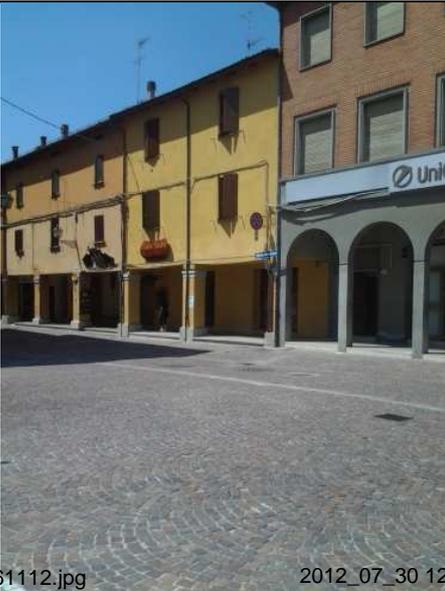
SV-561.11

Alterazione tipologica **Assente**
Compromissione (imm., materiali) **Grave** **rivestimento bucatore**
Stato di conservazione / degrado **Buono**

Presenza di elementi aggiunti:
Incongruità del fabbricato : **Balconi**
Presenza elementi di pregio **portico**
Valore architettonico complessivo **Medio**
Note sull'edificio:

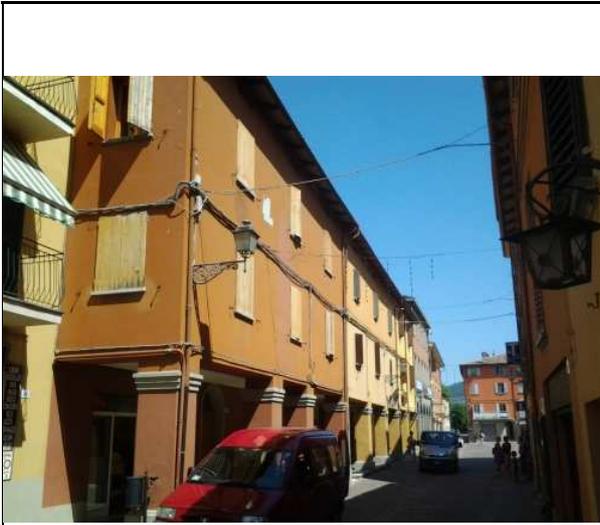
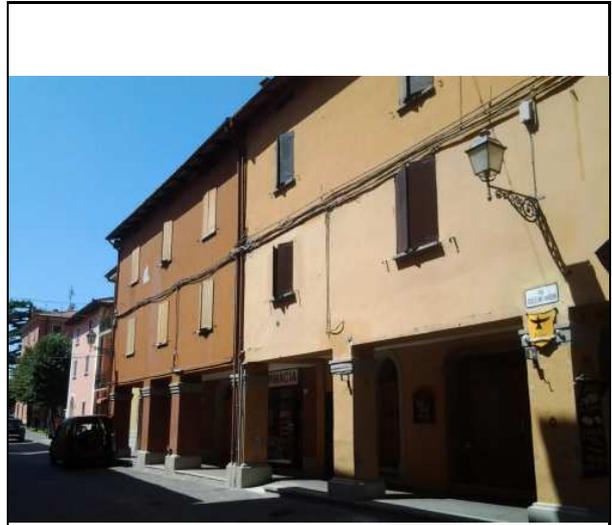
SV-561.18

Grave**rivistamenti aperture**

Buono

Balconi

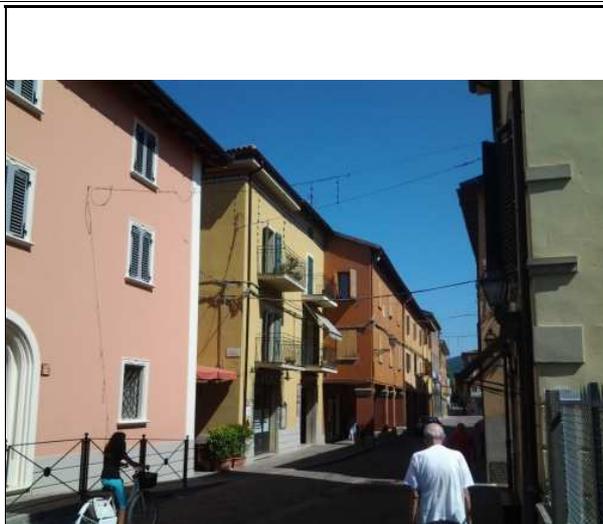
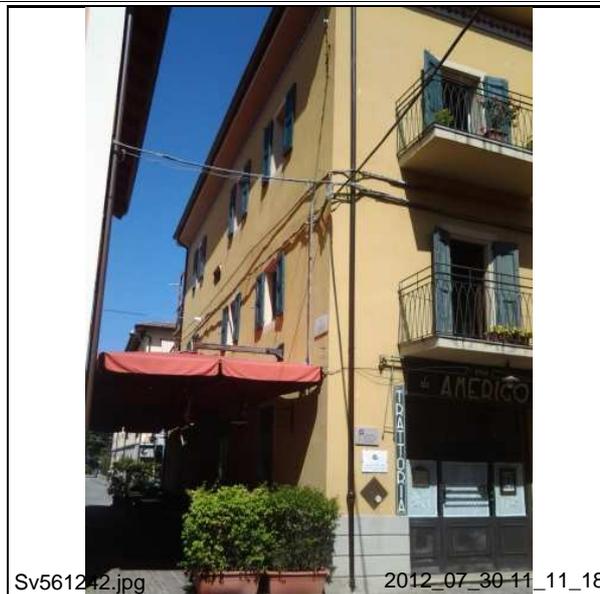
SV-561.24

Alterazione tipologica	Grave	bucature , ringhiere ,
Compromissione (imm., materiali)	Grave	decorazioni, intonaco,presenza di cemento
Stato di conservazione / degrado	Buono

Presenza di elementi aggiunti:	<input checked="" type="checkbox"/>	Pergolato, Gazebo, Tettoie
Incongruità del fabbricato :	<input checked="" type="checkbox"/>	Aperture
Presenza elementi di pregio	<input type="checkbox"/>	
Valore architettonico complessivo		Irrilevante

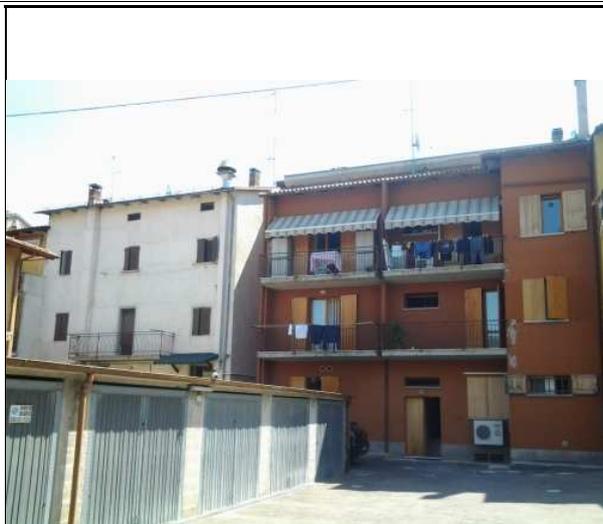
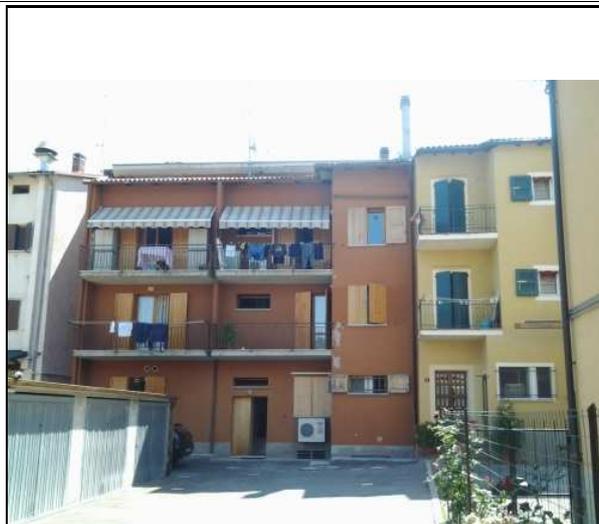
SV-561.26

Grave**rivestimento bucatore**

Buono

Balconi
