AREA BAZZANESE - PIANO STRUTTURALE

QUADRO CONOSCITIVO - CENSIMENTO INSEDIAMENTI ED EDIFICI STORICI

Scheda n. **SV-705** Data rilievo **07.30** Rilievatore **rf** Comune: **Savigno**

Indirizzo: **Via Pianella 2 - Piazza Xv Agosto 28** Complesso edilizio: N. elementili: **5**

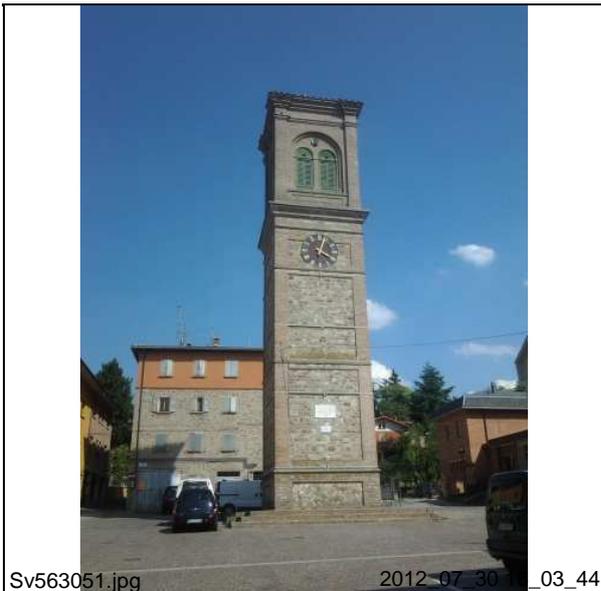
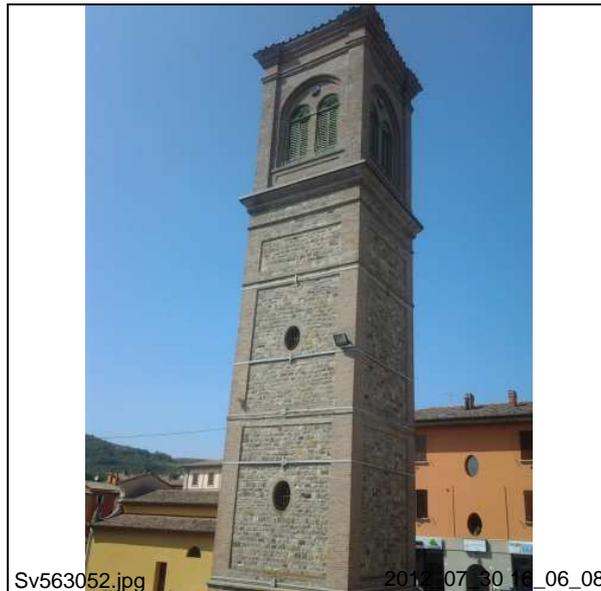
SV-705.05

Note **campanile**

Buono

Cornici marcapiano

Medio-Elevato

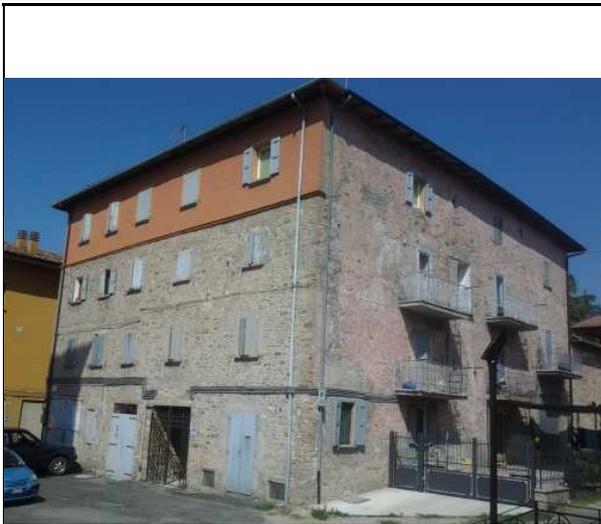
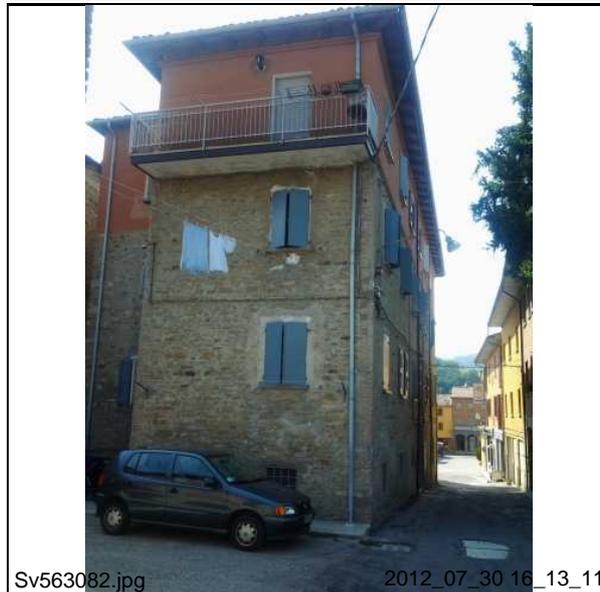
SV-705.08

Leggero/Gr

Leggero/Grave

Mediocre

Aperture, Aperture a garage, Balconi aggettanti

Potenzialmente elevato

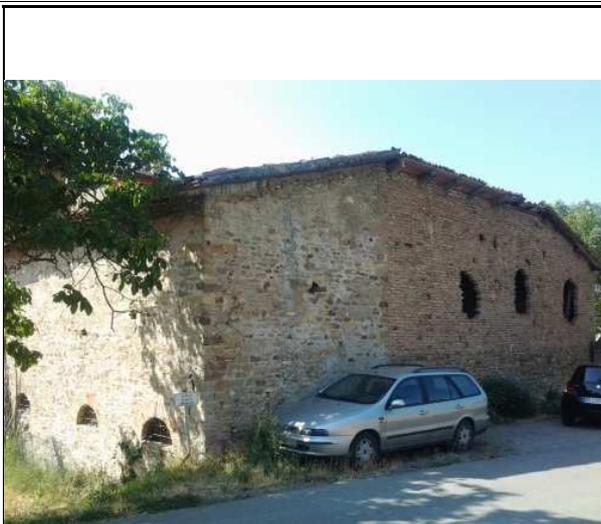
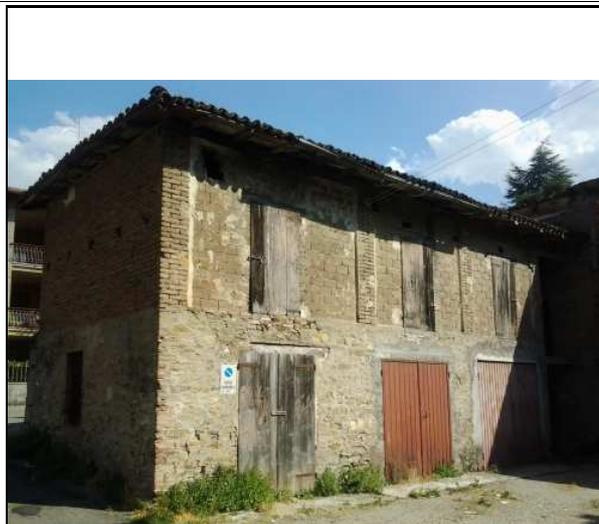
SV-705.14

Grave

CattivoPresenza di elementi aggiunti: Incongruità del fabbricato : **Aperture, Aperture a garage, Strutture in c.a. a vista**Presenza elementi di pregio

Medio

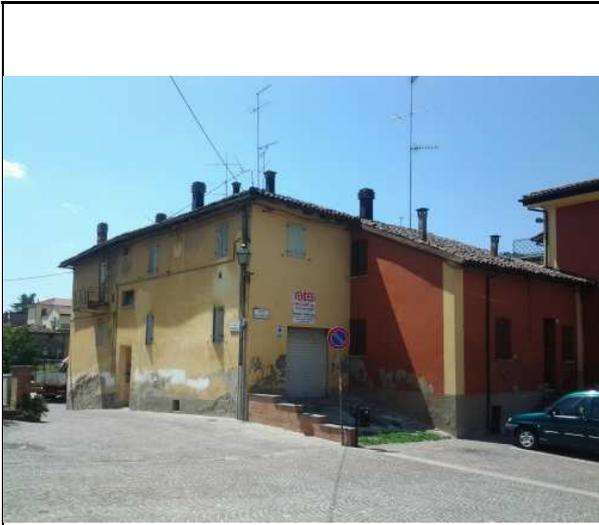
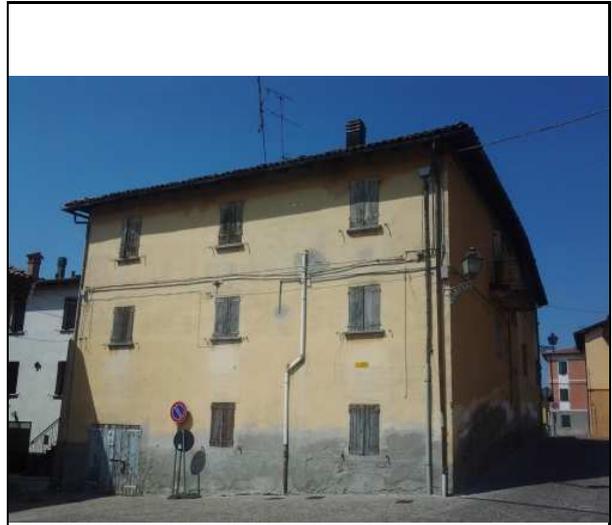
SV-705.16

Leggero

MediocrePresenza di elementi aggiunti:

Aperture a garage, Balconi aggettantiPresenza elementi di pregio

Potenzialmente elevato
