AREA BAZZANESE - PIANO STRUTTURALE

QUADRO CONOSCITIVO - CENSIMENTO INSEDIAMENTI ED EDIFICI STORICI

Scheda n. **ZP-513** Data rilievo **08.11** Rilievatore **b** Comune: **Zola Predosa**
 OrigineStorica Contesto storico: Territorio: **URBANO**
 Località: **Zola** IGM: Toponimo:
 Indirizzo: **Via Delle Officine 50 - Via Delle Officine 38** Complesso edilizio: N. elementili: **8**

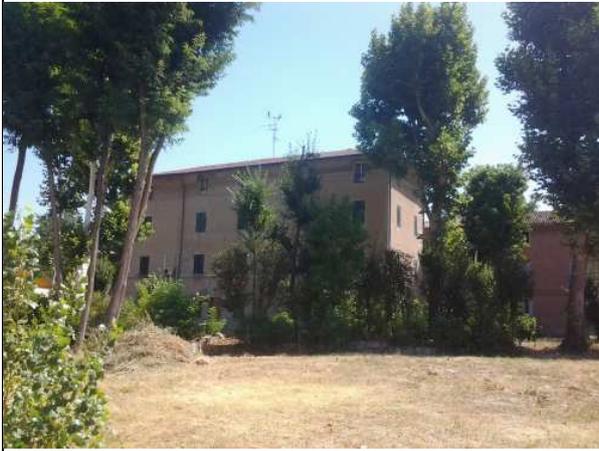
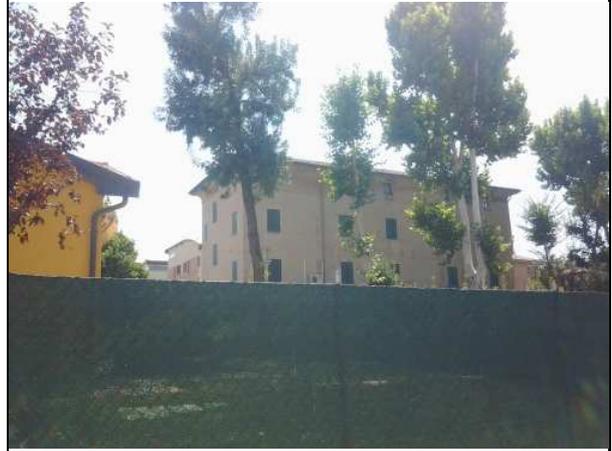
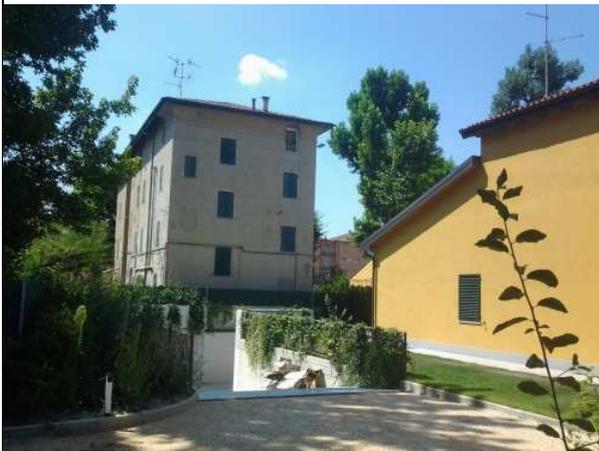
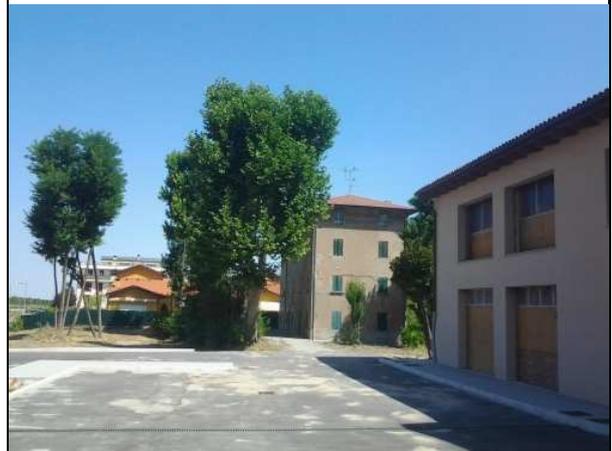
ZP-513.04

Alterazione tipologica	Assente	
Compromissione (imm., materiali)	Leggero	
Stato di conservazione / degrado	Mediocre	mancanza di tinteggiatura

Presenza di elementi aggiunti:	<input type="checkbox"/>	
Incongruità del fabbricato :	<input checked="" type="checkbox"/>	Aperture
Presenza elementi di pregio	<input type="checkbox"/>	
Valore architettonico complessivo	Medio	
Note sull'edificio:

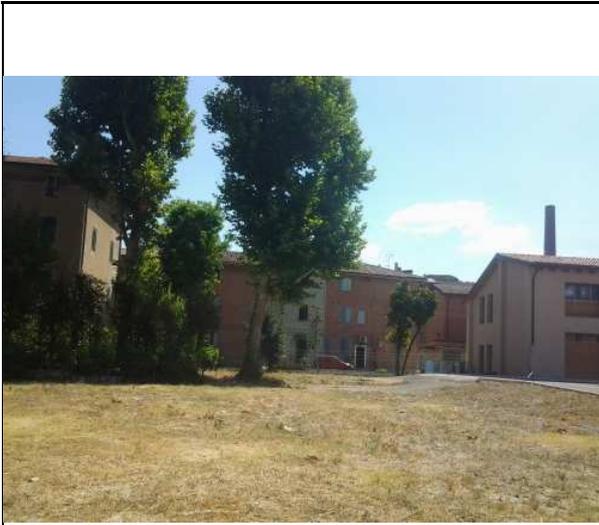
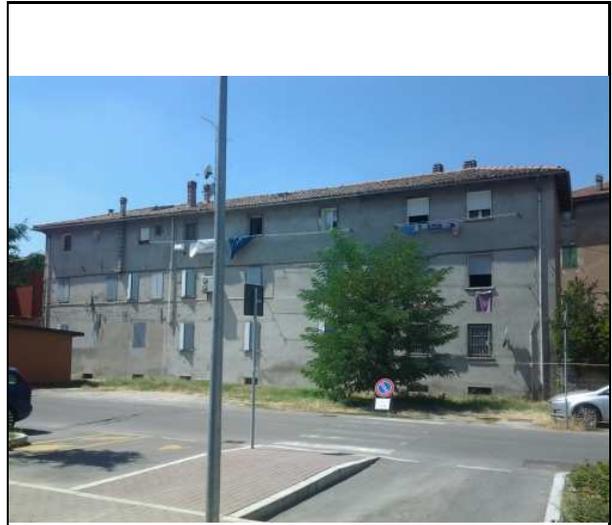
ZP-513.06

Grave

Cattivo**mancanza di tinteggiatura e a tratti di intonaco**

Aperture, Tettoie

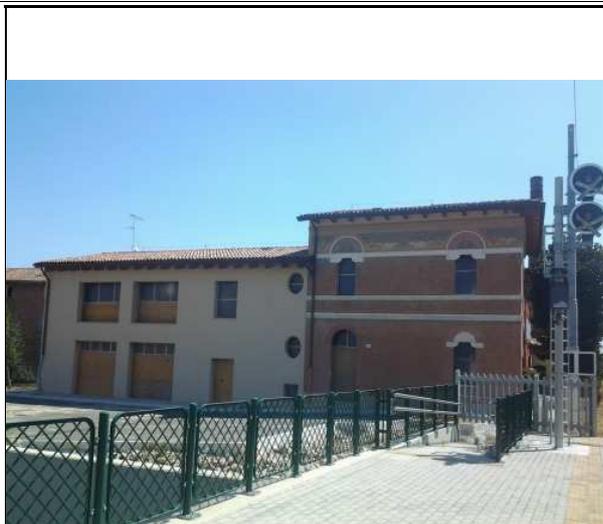
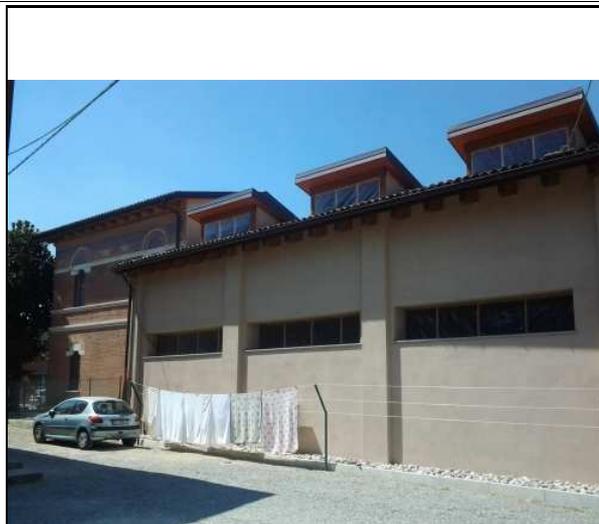
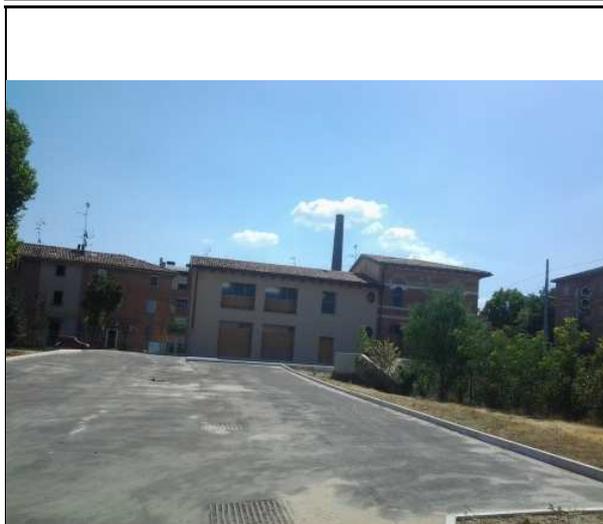
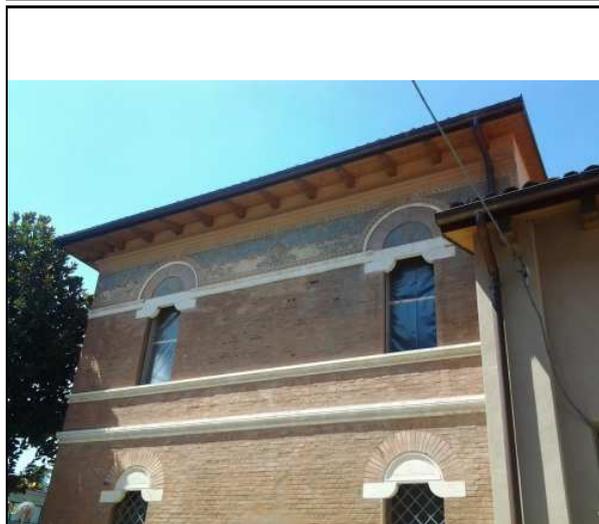
ZP-513.07

Alterazione tipologica **Grave**

Compromissione (imm., materiali) **Grave**

Stato di conservazione / degrado **Buono**

Finestre di forme geometriche particolari, Abbaino

Cornici marcapiano

decorazioni in stile liberty

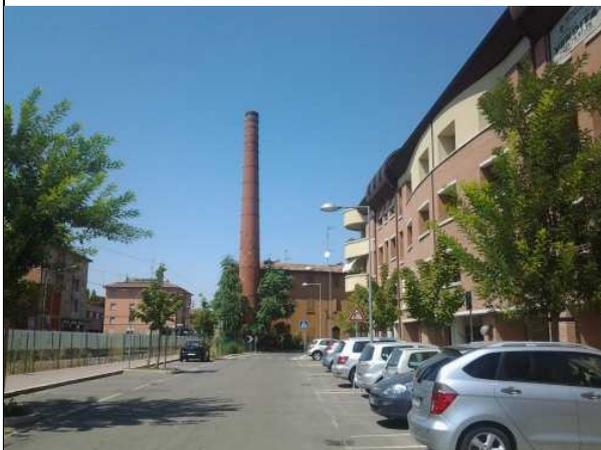
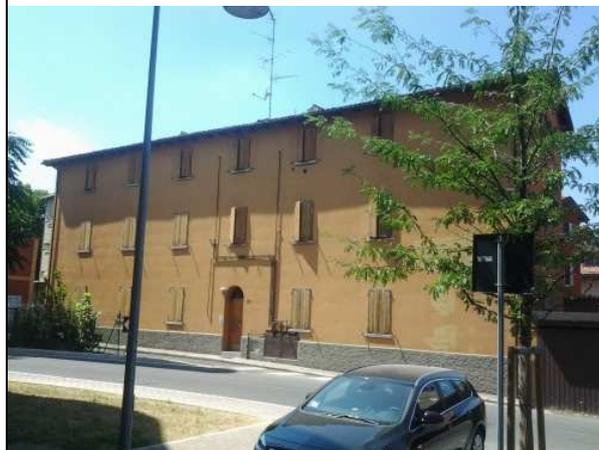
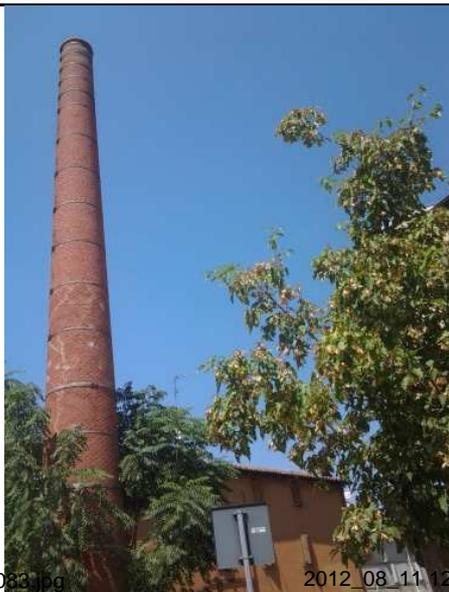
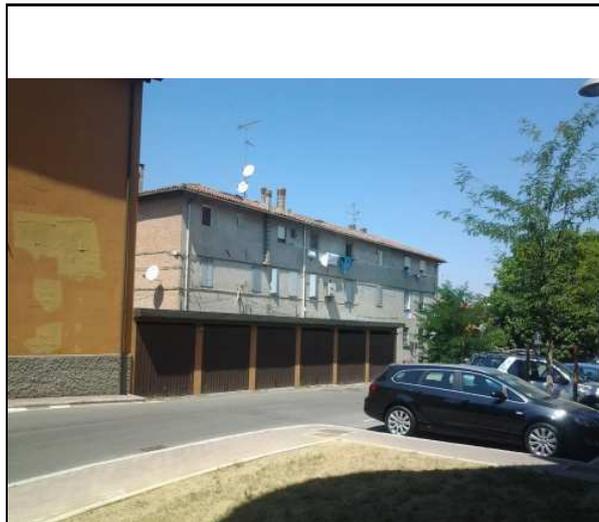
ZP-513.08

Note **presenza di ciminiera: mulino? fornace?**

Alterazione tipologica **Assente**

Compromissione (imm., materiali) **Assente**

Stato di conservazione / degrado **Mediocre** **prove di tinteggiatura**

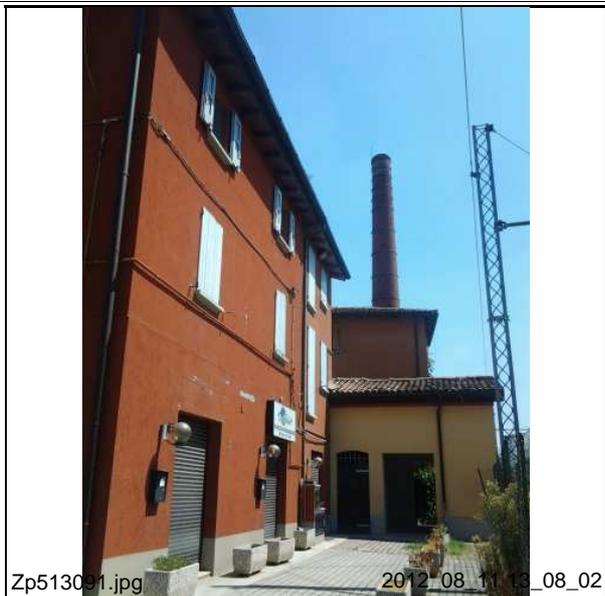
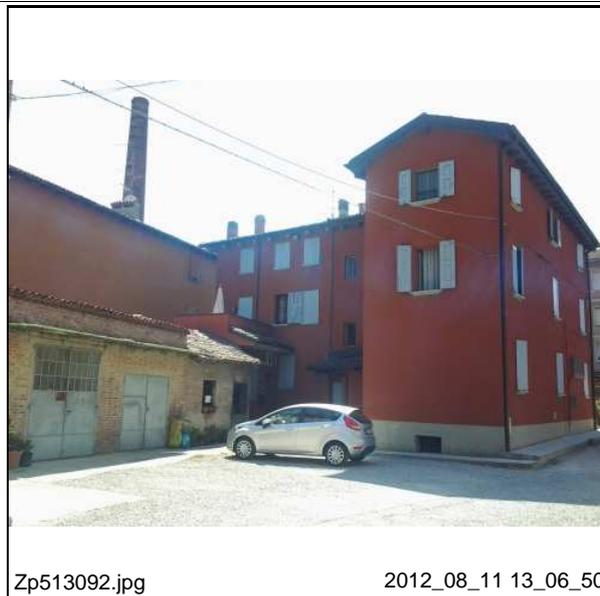
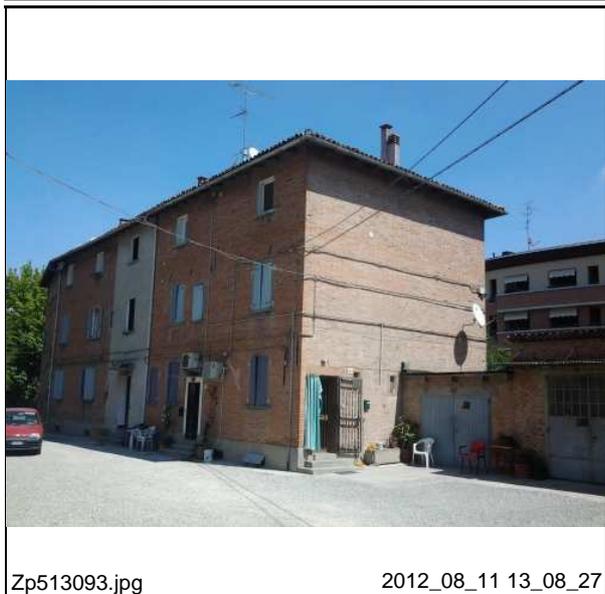
ZP-513.09

Alterazione tipologica **Leggero**

Compromissione (imm., materiali) **Grave**

Stato di conservazione / degrado **Buono** per met  mediocre

Incongruit  del fabbricato : **Aperture a garage, Tettoie, Strutture in c.a. a vista, Piccoli ampliamenti**
