AREA BAZZANESE - PIANO STRUTTURALE

QUADRO CONOSCITIVO - CENSIMENTO INSEDIAMENTI ED EDIFICI STORICI

Scheda n. **ZP-516** Data rilievo **08.09** Riilevatore **b** Comune: **Zola Predosa**
 OrigineStorica Contesto storico: Territorio: **URBANO**
 Località: **Riale** IGM: Toponimo:
 Indirizzo: **Via Risorgimento 21/e - Via Risorgimento 23/a** Complesso edilizio: N. elementi: **13**

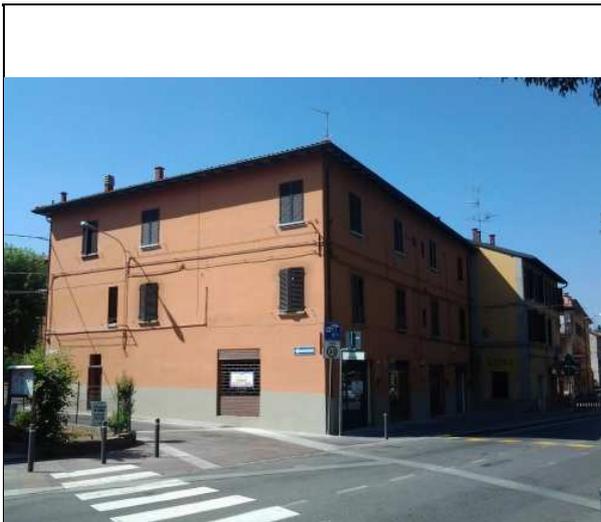
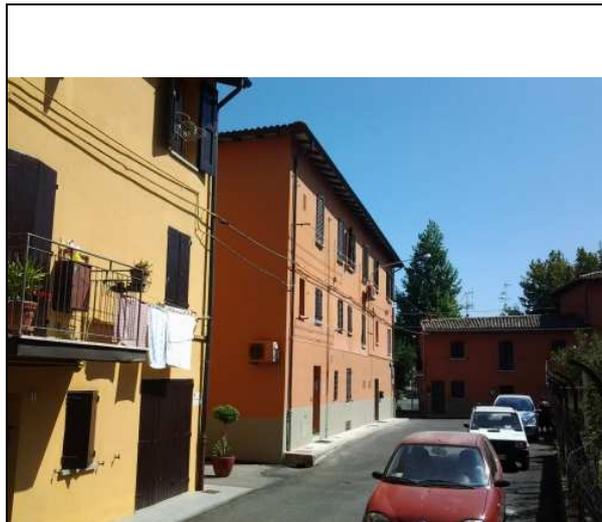
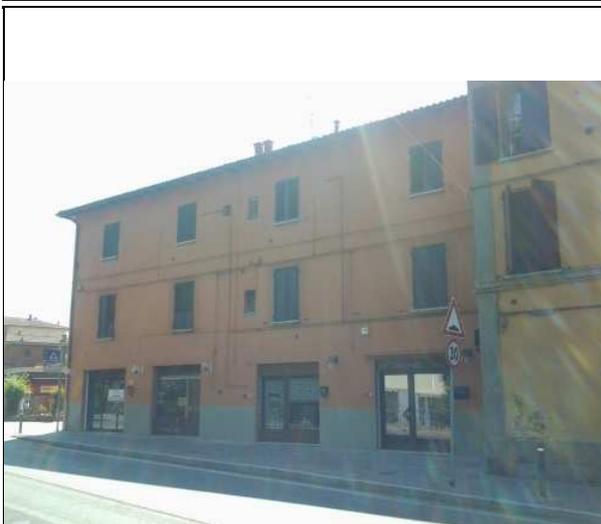
ZP-516.01

Alterazione tipologica **Leggero**

Compromissione (imm., materiali) **Grave**

Stato di conservazione / degrado **Buono**

Incongruità del fabbricato : **Aperture, Aperture a garage**

Valore architettonico complessivo **Medio**

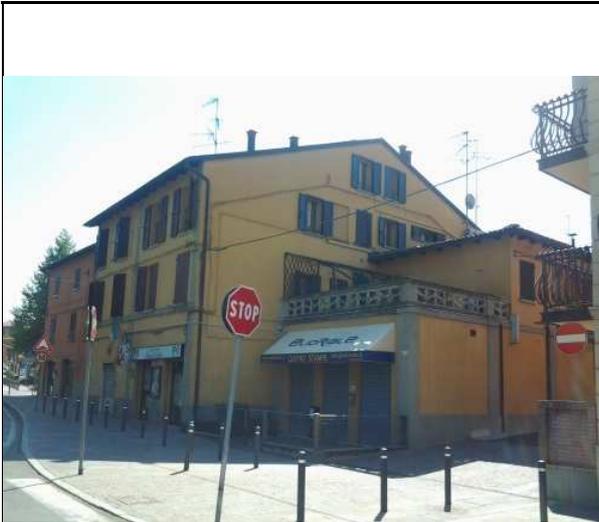
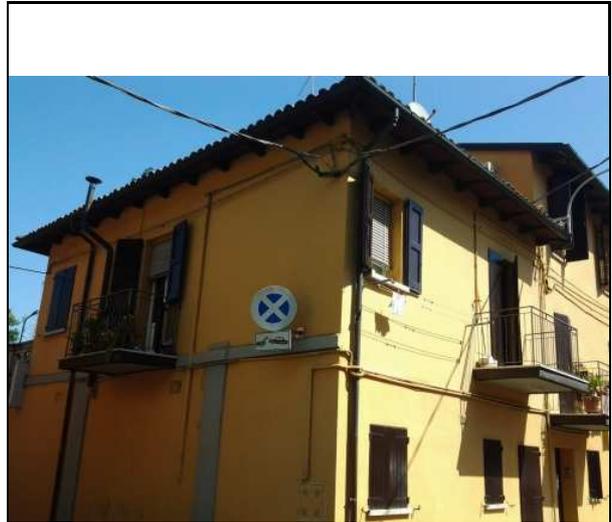
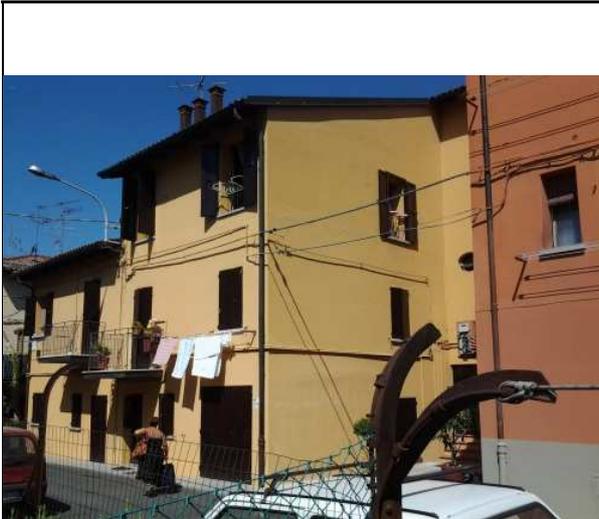
ZP-516.02

ALTERAZIONE, CONSERVAZIONE E CARATTERISTICHEAlterazione tipologica **Grave**Compromissione (imm., materiali) **Grave**Stato di conservazione / degrado **Buono**Presenza di elementi aggiunti: **Locale accessorio alla residenza**Incongruità del fabbricato : **Aperture, Aperture a garage, Balconi aggettanti, Sopraelevazioni**Presenza elementi di pregio Valore architettonico complessivo **Irrilevante**Note sull'edificio: **lesene**

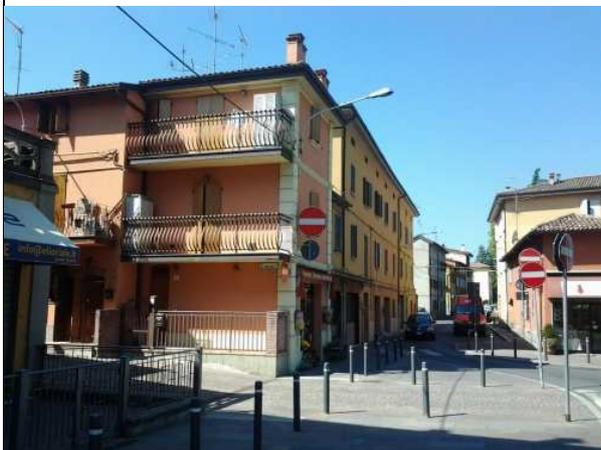
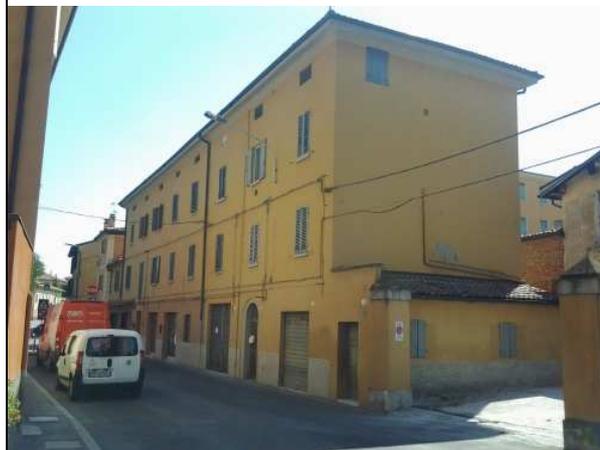
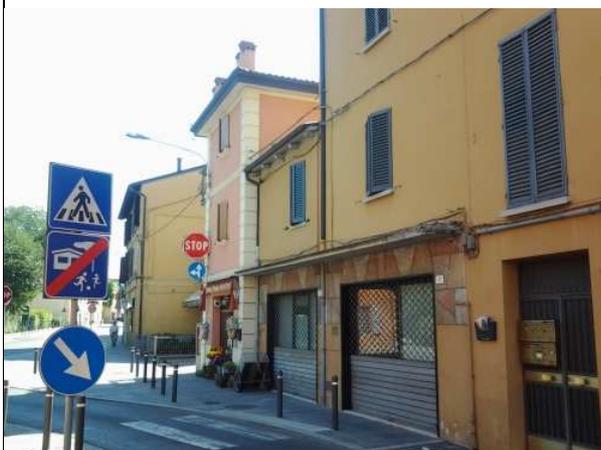
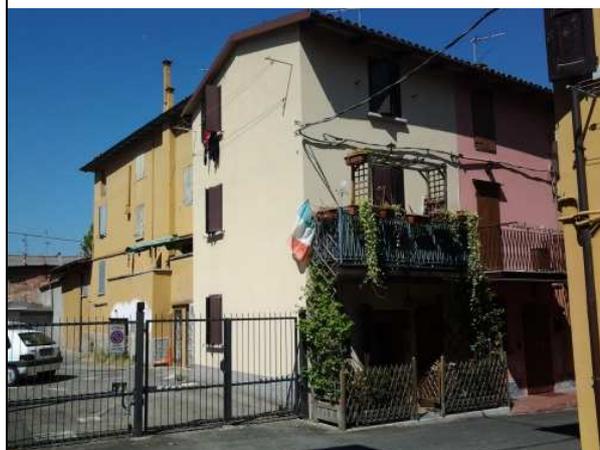
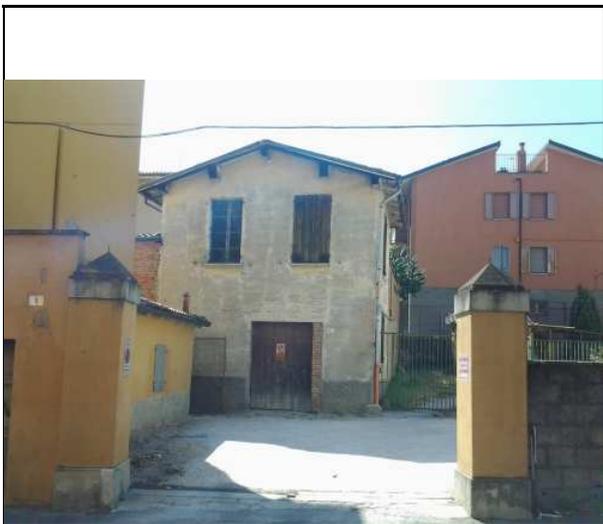
ZP-516.03

Alterazione tipologica	Leggero	
Compromissione (imm., materiali)	Grave	
Stato di conservazione / degrado	Buono	cattiva un' ala del retro

Presenza di elementi aggiunti:	<input type="checkbox"/>	
Incongruità del fabbricato :	<input checked="" type="checkbox"/>	Aperture, Balconi aggettanti, Piccoli ampliamenti
Presenza elementi di pregio	<input checked="" type="checkbox"/>	Cornici marcapiano
Valore architettonico complessivo	Medio	
Note sull'edificio:	lesene

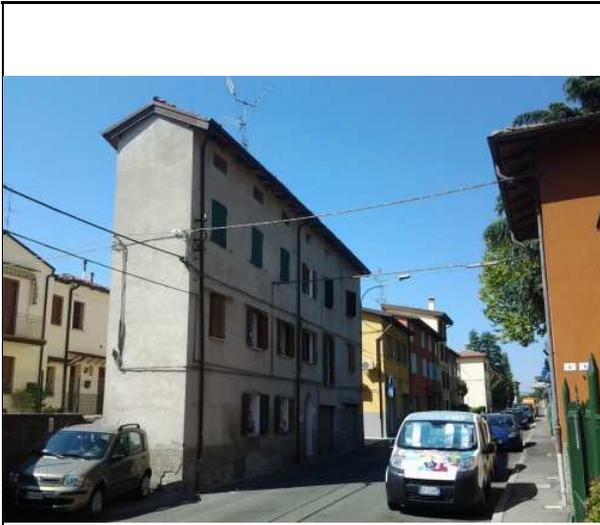
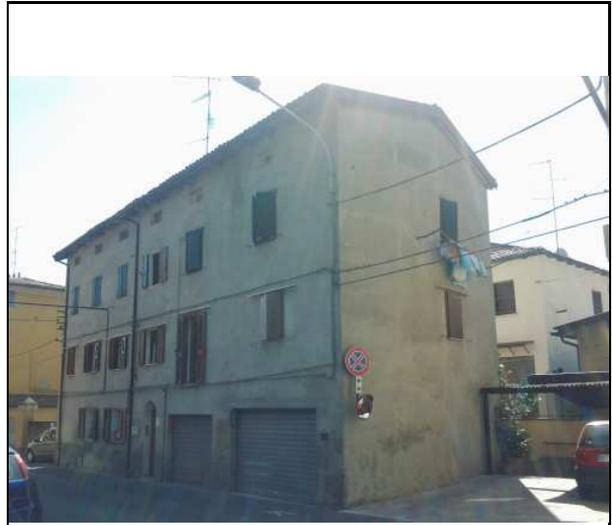
ZP-516.04

Alterazione tipologica	Assente	
Compromissione (imm., materiali)	Leggero	mancanza di tinteggiatura
Stato di conservazione / degrado	Mediocre

Presenza di elementi aggiunti:	<input type="checkbox"/>	
Incongruità del fabbricato :	<input checked="" type="checkbox"/>	Aperture a garage
Presenza elementi di pregio	<input type="checkbox"/>	
Valore architettonico complessivo	Medio

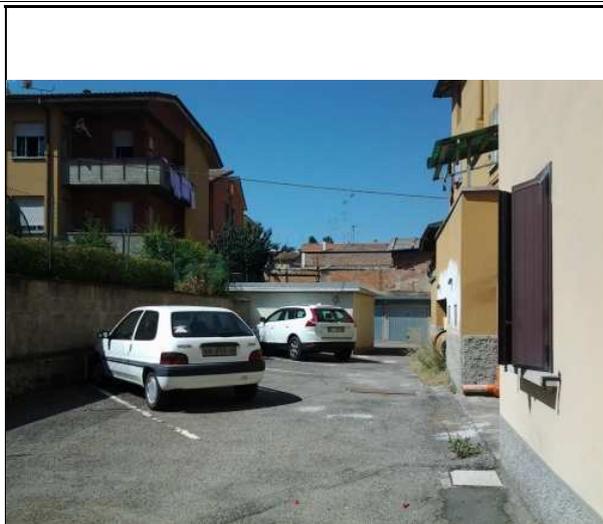
Zp516051.jpg

Edificio di origine storica Complesso edilizio: Territorio: **URBANO** Indirizzo **Via Gesso 7/1 - [via Gesso 5]**Catasto Foglio Particella **29 23**INDAGINI: **scheda di indagine 2012**Note **garage in cemento**NonEsistente NonAccessibile NonStorico Edificio Accessorio non rilevante

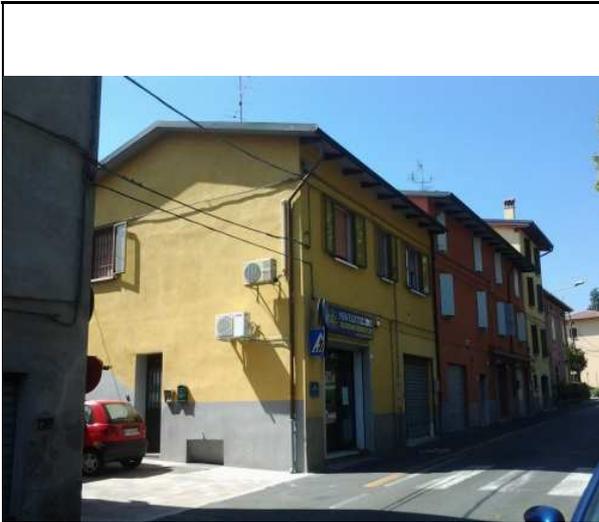
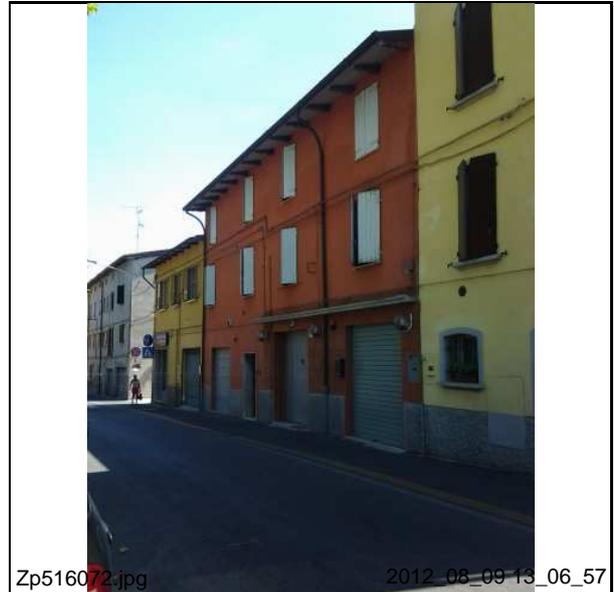
ZP-516.07

Alterazione tipologica

Assente

Compromissione (imm., materiali)

Leggero

Stato di conservazione / degrado

BuonoPresenza di elementi aggiunti:

Incongruità del fabbricato :

Aperture a garage, TettoiePresenza elementi di pregio

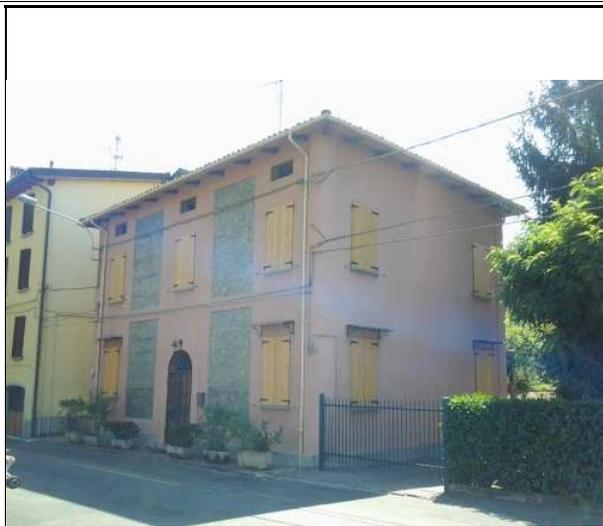
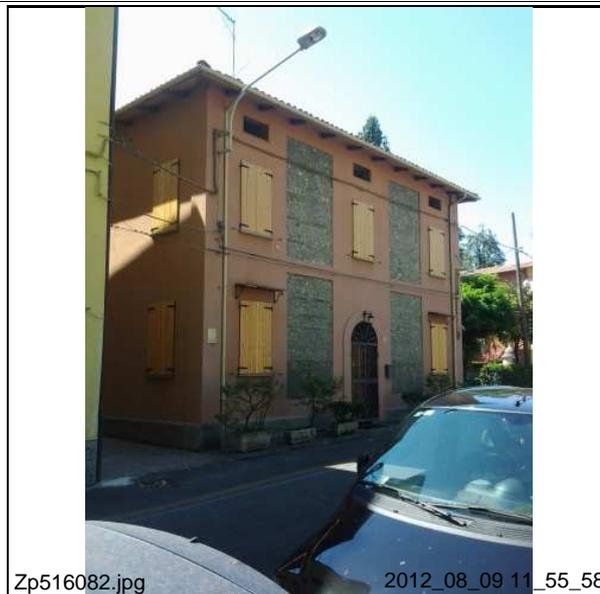
ZP-516.08

Grave**rivestimento discutibile**

BuonoPresenza di elementi aggiunti: Incongruità del fabbricato : Presenza elementi di pregio

tracce di muro in sasso

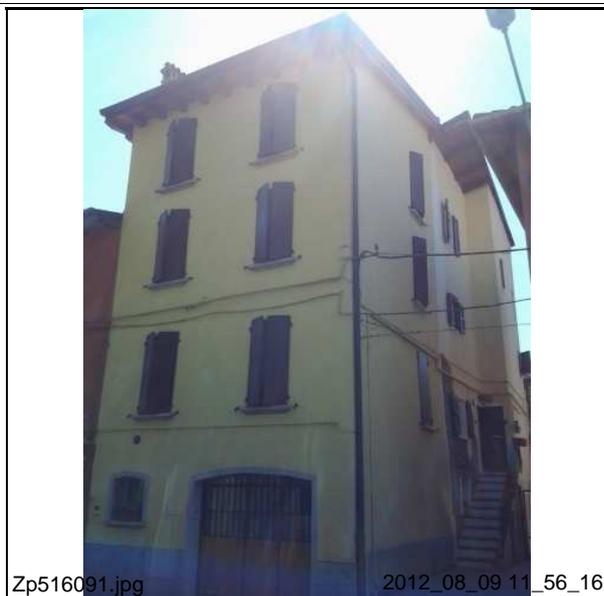
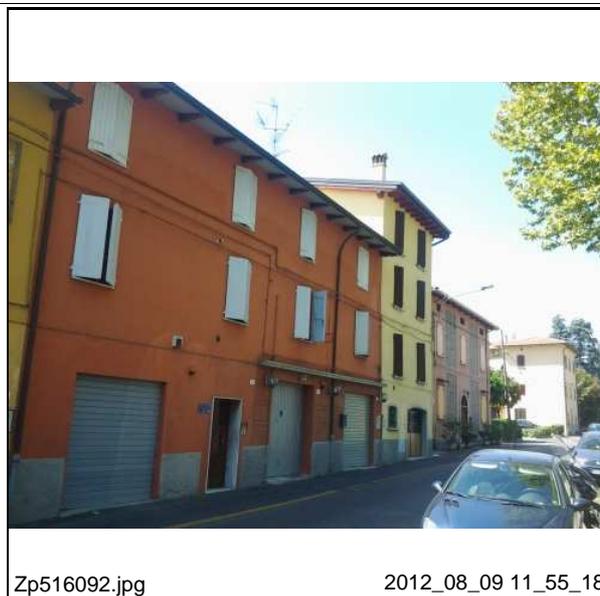
ZP-516.09

Grave**probabile sopraelevazione**

Leggero

BuonoPresenza di elementi aggiunti:

Aperture a garagePresenza elementi di pregio

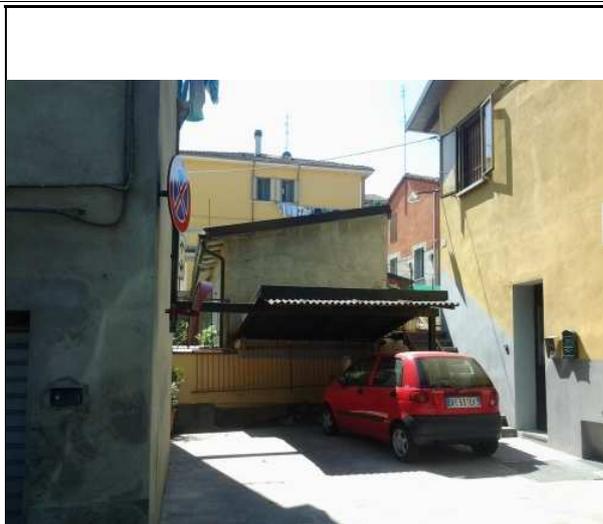
Zp516101.jpg

29 69INDAGINI: **scheda di indagine 2012**Note **garage in cemento**NonEsistente NonAccessibile NonStorico Edificio Accessorio non rilevante

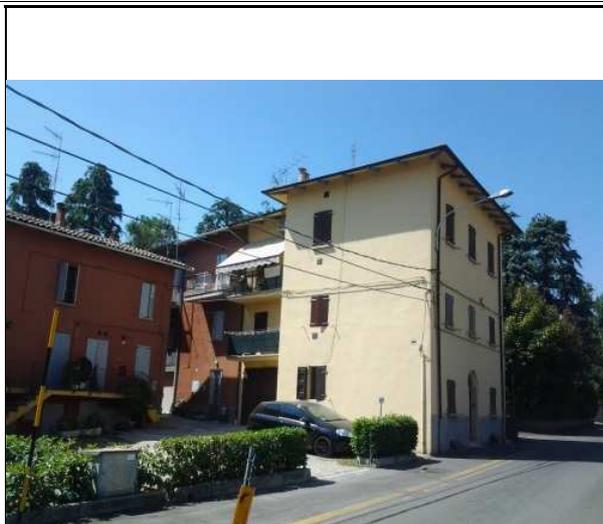
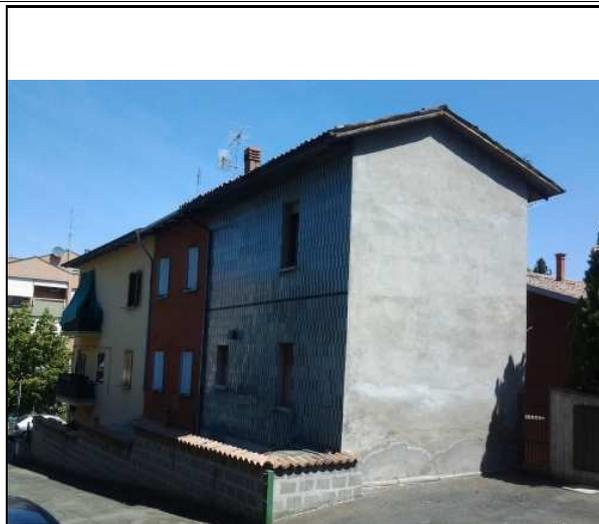
ZP-516.11

Grave**accorpamento in seguito di 2 unita'**

Leggero

Buono

Balconi aggettanti

rifacimento tetto

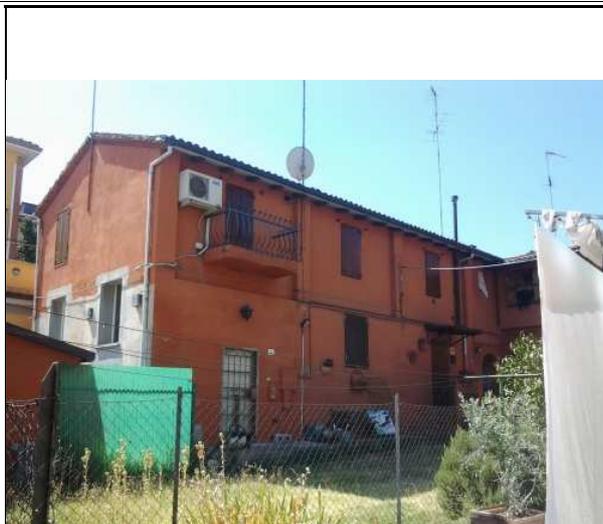
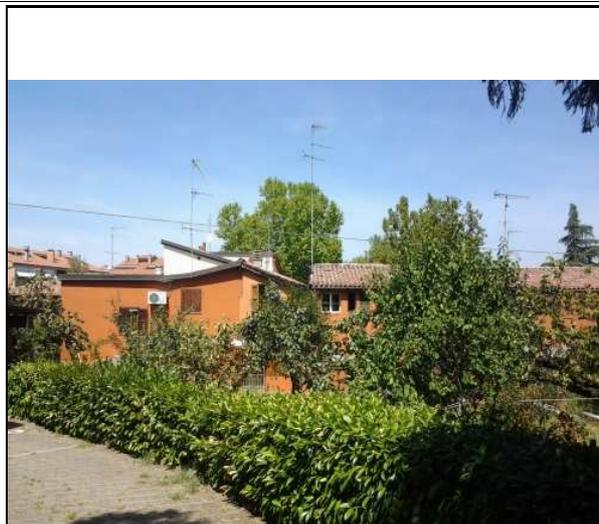
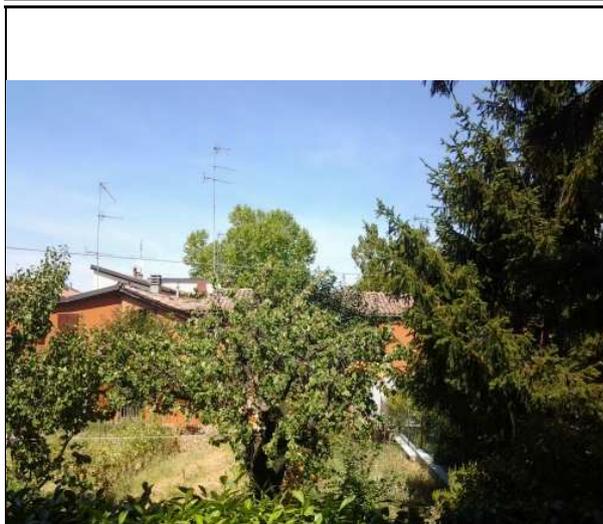
ZP-516.12

Alterazione tipologica	Assente	
Compromissione (imm., materiali)	Leggero	mancanza a tratti di tinteggiatura
Stato di conservazione / degrado	Mediocre

Presenza di elementi aggiunti:	<input type="checkbox"/>	
Incongruità del fabbricato :	<input checked="" type="checkbox"/>	Balconi aggettanti
Presenza elementi di pregio	<input type="checkbox"/>	
Valore architettonico complessivo	Medio	
Note sull'edificio:	tamponature

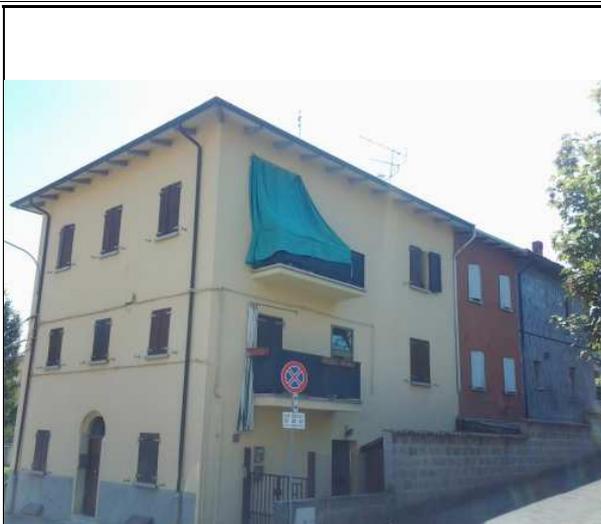
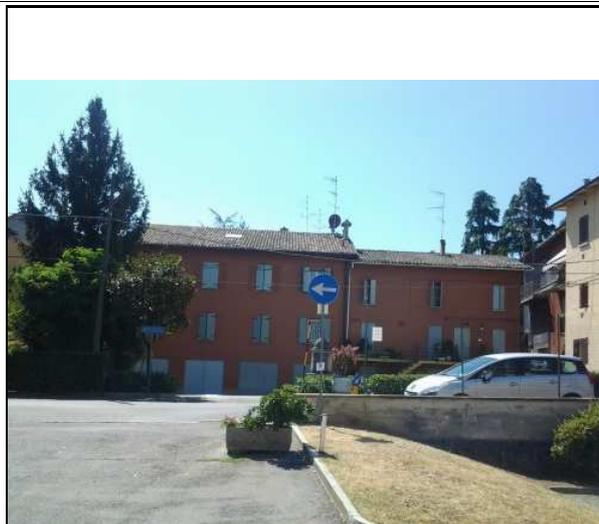
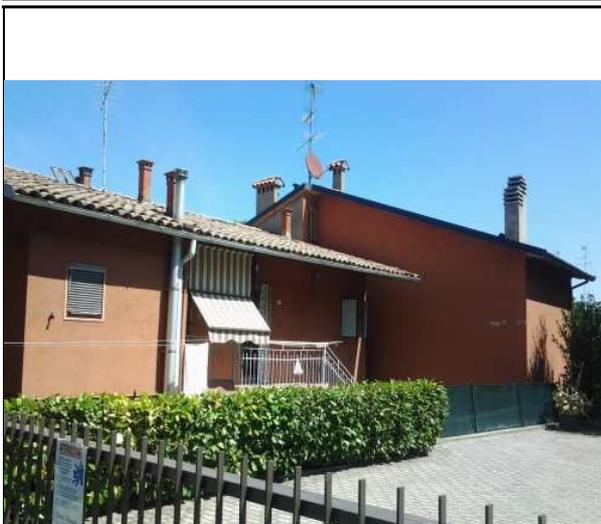
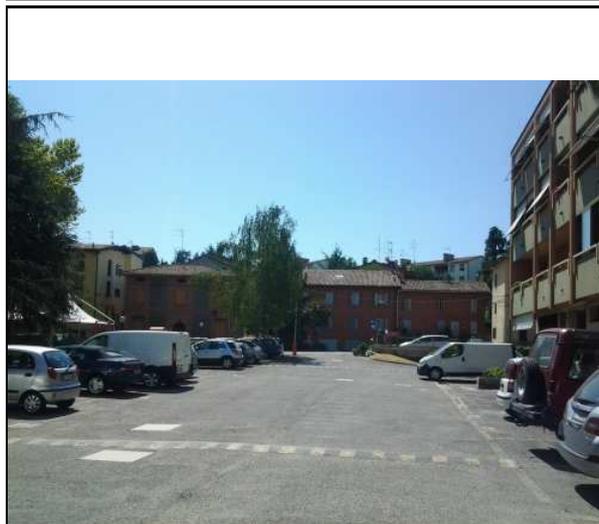
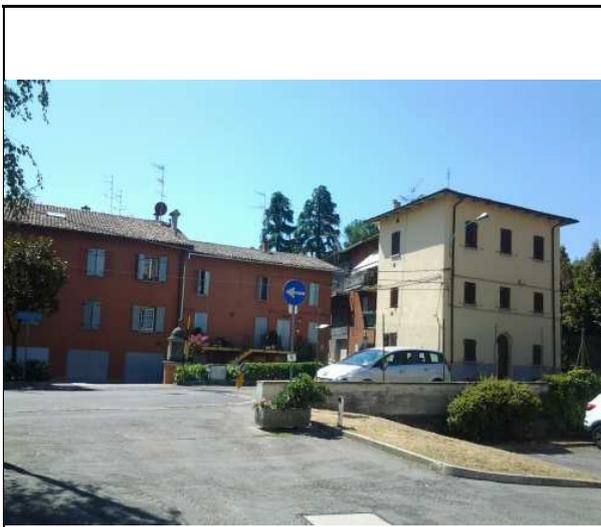
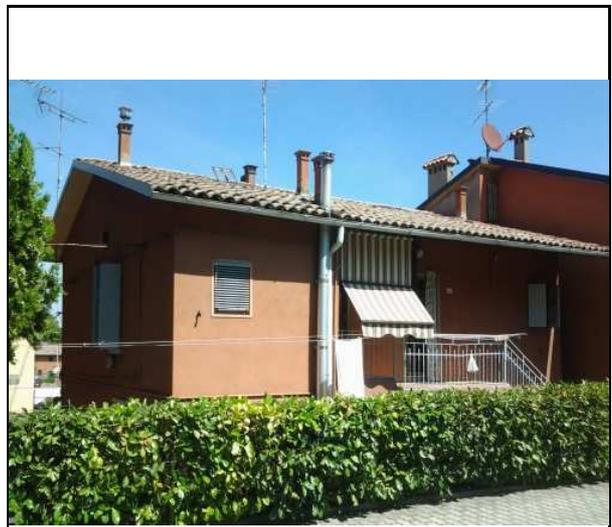
ZP-516.13

Alterazione tipologica	Assente
Compromissione (imm., materiali)	Leggero
Stato di conservazione / degrado	Buono
Presenza di elementi aggiunti:	<input type="checkbox"/>
Incongruità del fabbricato :	<input checked="" type="checkbox"/> Aperture a garage, Balconi aggettanti, Scale esterne, Tendaggi
Presenza elementi di pregio	<input type="checkbox"/>
Valore architettonico complessivo	Medio
Note sull'edificio:	rifacimento tetto
