# AREA BAZZANESE - PIANO STRUTTURALE

## QUADRO CONOSCITIVO - CENSIMENTO INSEDIAMENTI ED EDIFICI STORICI

Scheda n. **ZP-523**      Data rilievo **08.09**      Rilievatore **b**      Comune: **Zola Predosa**  
 OrigineStorica       Contesto storico:       Territorio: **URBANO**  
 Località: **Riale**      IGM:      Toponimo:  
 Indirizzo: **Via Risorgimento 68/b - Via Risorgimento 68/a**      Complesso edilizio:       N. elementi: **6**

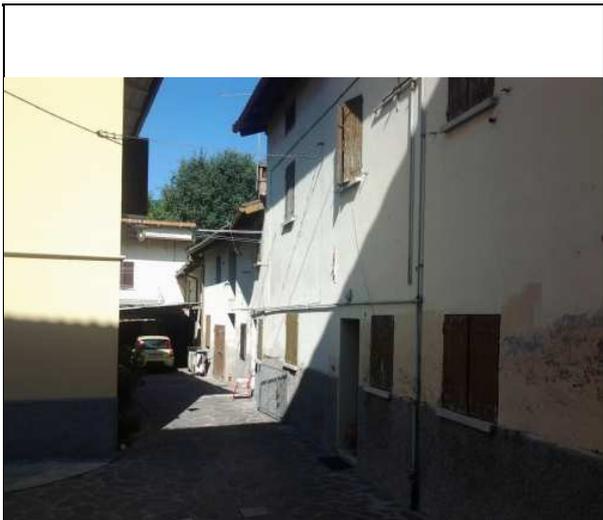
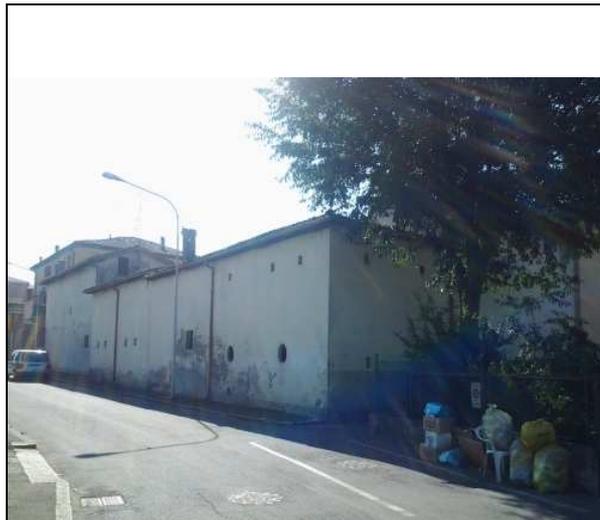
**ZP-523.01**

**Assente**

**Leggero**

**Mediocre**

**tinteggiatura non uniforme**

**Strutture in c.a. a vista**

**Irrilevante**

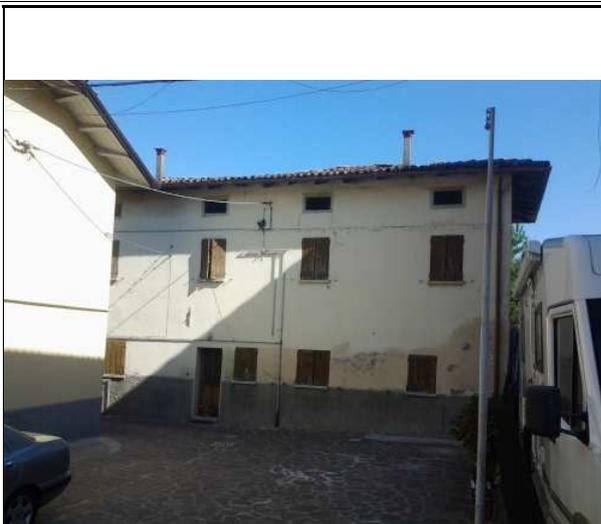
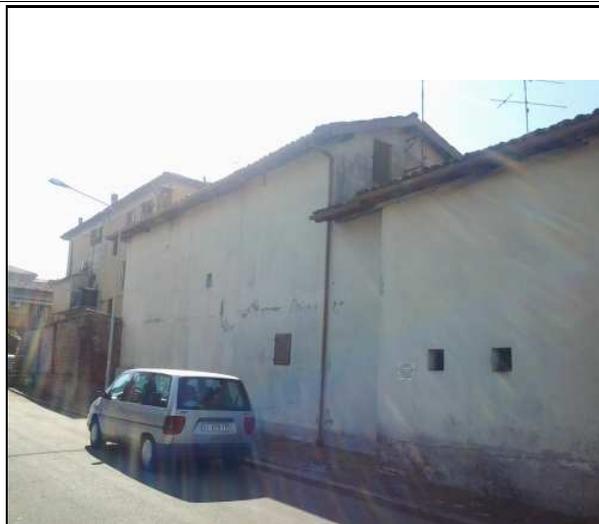
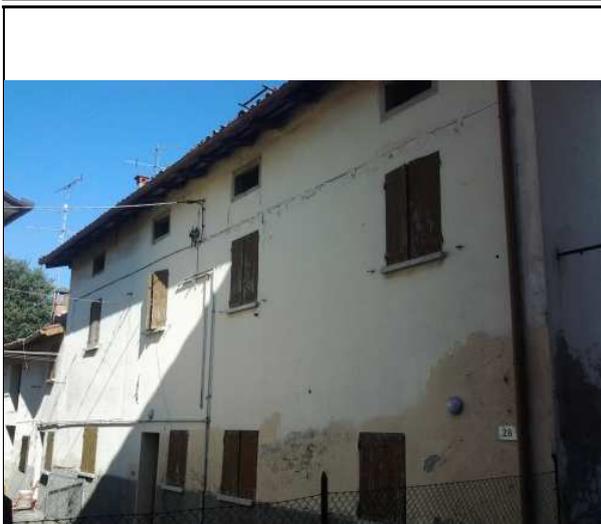
**ZP-523.02**

Alterazione tipologica **Leggero**  
Compromissione (imm., materiali) **Grave**  
Stato di conservazione / degrado **Mediocre** **tinteggiatura varia**

Presenza di elementi aggiunti:   
Incongruità del fabbricato:  **Aperture, Finestre di forme geometriche particolari, Tettoie**  
Presenza elementi di pregio   
Valore architettonico complessivo **Irrilevante**  
Note sull'edificio:

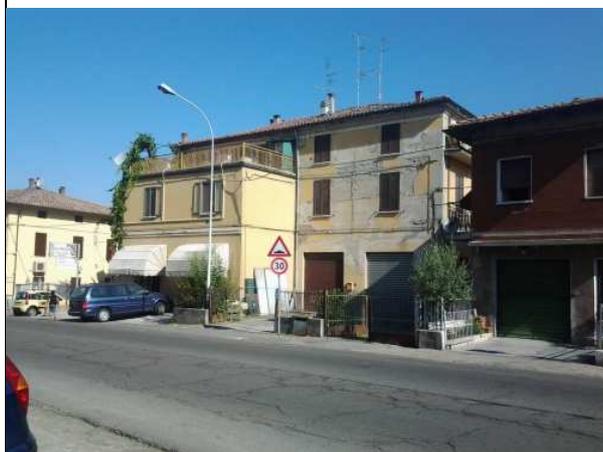
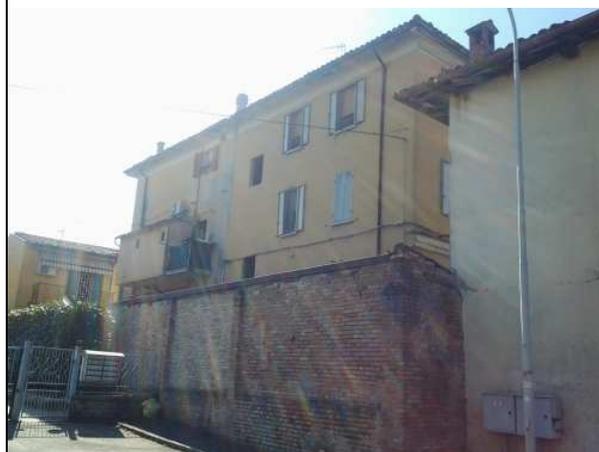
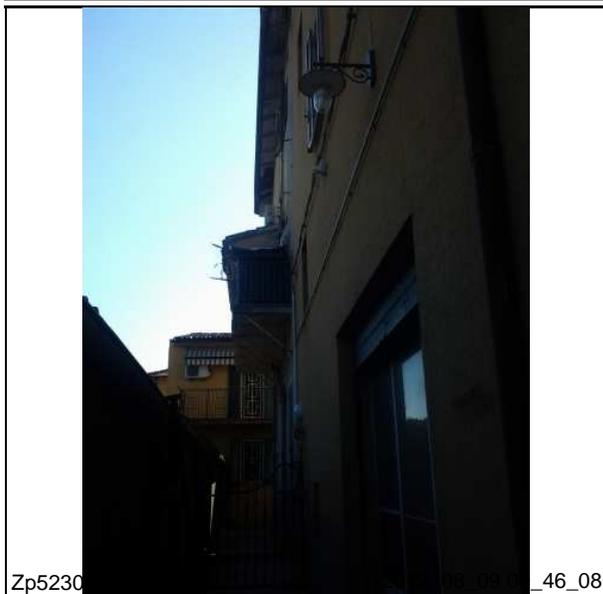
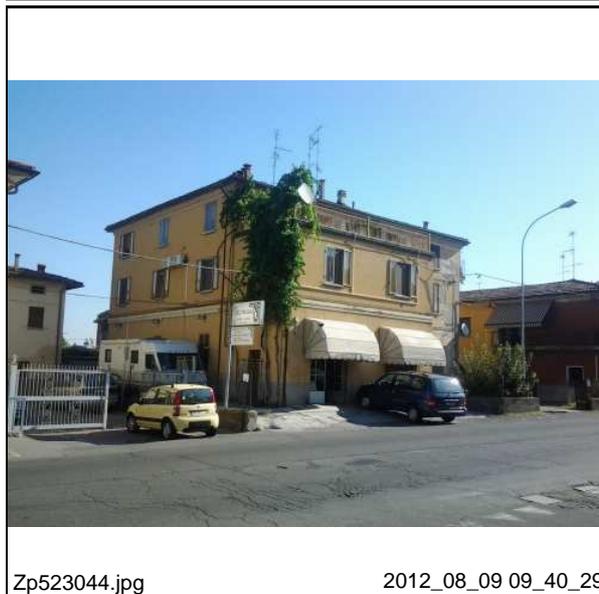
**ZP-523.04**

Alterazione tipologica **Grave**  
Compromissione (imm., materiali) **Grave**  
Stato di conservazione / degrado **Mediocre** **distacco di intonaco**

Presenza di elementi aggiunti:  **Locale accessorio alla residenza**  
Incongruità del fabbricato:  **Aperture a garage, Ringhiere, Serramenti, Tendaggi**  
Presenza elementi di pregio  **Cornici marcapiano**  
Valore architettonico complessivo **Medio**  
Note sull'edificio:

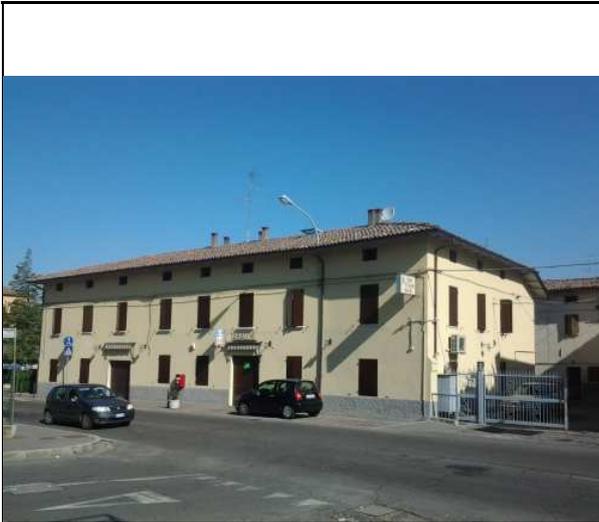
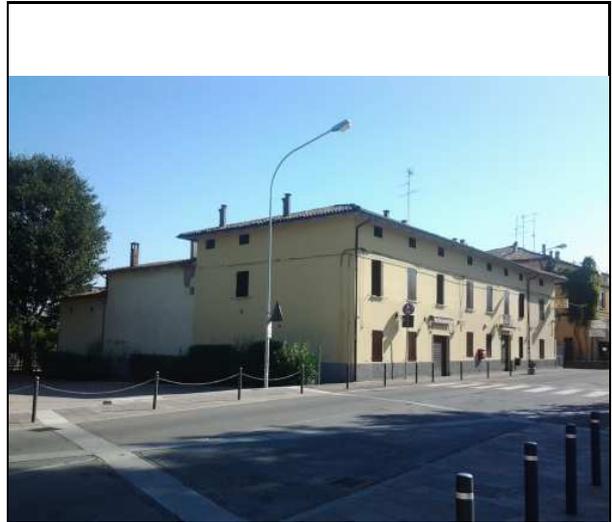
**ZP-523.06**

**Leggero**

**Grave**

**Buono**Presenza di elementi aggiunti: Incongruità del fabbricato : **Aperture a garage, Tendaggi, Strutture in c.a. a vista**Presenza elementi di pregio

**Medio**
