AREA BAZZANESE - PIANO STRUTTURALE

QUADRO CONOSCITIVO - CENSIMENTO INSEDIAMENTI ED EDIFICI STORICI

Scheda n. **MV-511** Data rilievo **2012/07/1** Rilievatore **PA** Comune: **Monteveglia**
 OrigineStorica Contesto storico: Territorio: **URBANO**
 Località: **Stiore** IGM: **Stiore** Toponimo:
 Indirizzo: **Via Sant' Egidio 85 - Via Sant' Egidio 77** Complesso edilizio: N. elementili: **20**

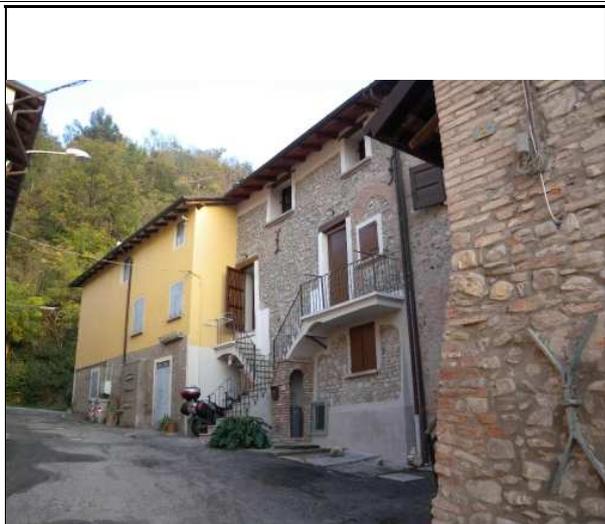
MV511061.jpg

28 285INDAGINI: **scheda di indagine 2012**Note **non esiste più**NonEsistente NonAccessibile NonStorico Edificio Accessorio non rilevante
