AREA BAZZANESE - PIANO STRUTTURALE

QUADRO CONOSCITIVO - CENSIMENTO INSEDIAMENTI ED EDIFICI STORICI

Scheda n. **ZP-514** Data rilievo **08.09** Rilievatore **b** Comune: **Zola Predosa**
 OrigineStorica Contesto storico: Territorio: **URBANO**
 Località: **Case Sparse** IGM: Toponimo:
 Indirizzo: **Via Gesso 79 - Via Enrico Berlinguer 2/5** Complesso edilizio: N. elementili: **3**

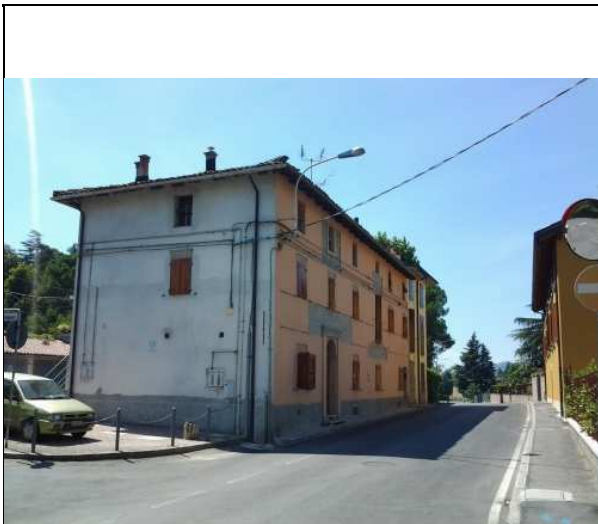
Zp514017.jpg

Alterazione tipologica	Grave	
Compromissione (imm., materiali)	Grave	discutibile soluzione in facciata
Stato di conservazione / degrado	Mediocre	buono solo nella facciata fronte strada sul rest
Presenza di elementi aggiunti:	<input checked="" type="checkbox"/>	Locale accessorio alla residenza, Garages
Incongruità del fabbricato :	<input checked="" type="checkbox"/>	Aperture, Scale esterne, Strutture in c.a. a vista
Presenza elementi di pregio	<input type="checkbox"/>	
Valore architettonico complessivo	Medio	
Note sull'edificio:		tracce di muro in sasso
