bacini secondari controllati e quadro di unione delle successive figure

Fig. 2.11 Ricostruzione e gerarchizzazione del reticolo polenziale

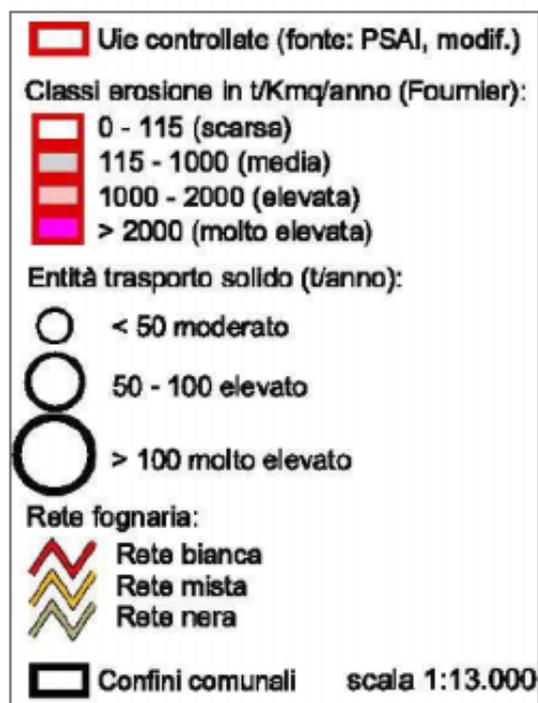
Fig. 2.12
da 2.13 a 2.25

Legenda delle figure serie

Gli esiti della simulazione, cioè la classificazione dei bacini secondari in classi di erosione potenziale e l'individuazione dei punti di deflusso più critici in termini di possibilità di trasporto solido, sono riprodotti nelle successive figure (serie da 2.13 a 2.25). La figura 2.12 propone invece la legenda per la lettura delle figure sopra citate. La sovrapposizione degli esiti di T.U. con reti fognarie⁴⁷ (bianche, miste e nere), strade ed edifici consente una immediata valutazione di possibile "rischio" per questi manufatti: potenziali ostruzioni di tombature di by-pass della viabilità, intasamenti delle fogne bianche e miste, ecc.
