PROPOSTA DI INTERVENTO

SOSTITUZIONE VECCHIO PACCHETTO DI COPERTURA CON NUOVI
ELEMENTI DI COIBENTAZIONE ED IMPERMEABILIZZAZIONE
TOTALE SUPERFICIE DA COIBENTARE: 40 MQ

DESCRIZIONE
EDIFICIO 2
ALLEGATO 2 – Intervento 1
OGGETTO
Comune di Casalecchio di Reno
Progetto di valorizzazione del patrimonio

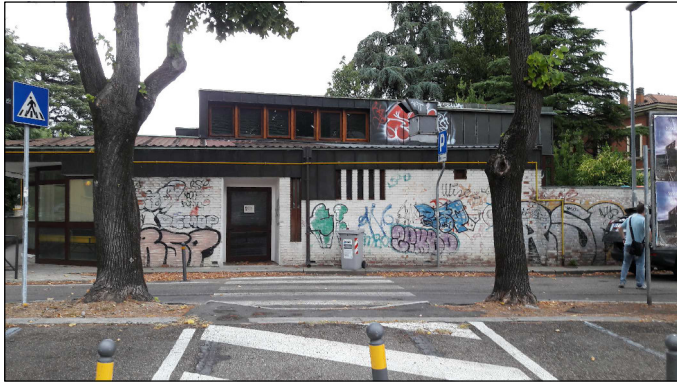
Vista lato Sud

CARATTERISTICHE COPERTURA ESISTENTE
MATERIALE: LAMIERA ONDULATA
COLORE: MARRONE
TIPOLOGIA: COPERTURA PIANA E/O INCLINATA

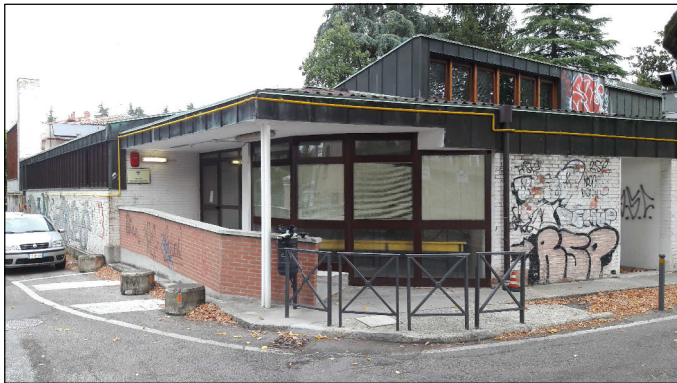
Vista ingresso Sud-Ovest

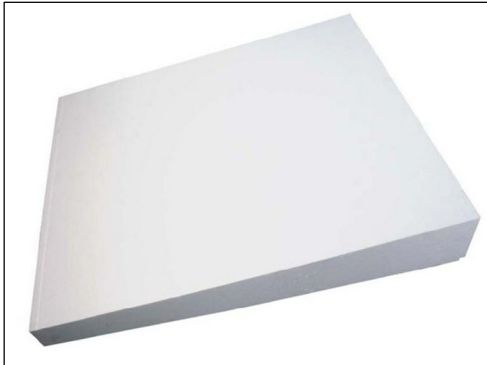
NUOVA SOLUZIONE - ISOLAMENTO

CARATTERISTICHE RIFACIMENTO MANTO DI COPERTURA
MATERIALE: EPS E GUAINA ARDESIATA
COLORE NUOVO COPERTO: NERO
TIPOLOGIA: COIBENTAZIONE E IMPERMEABILIZZAZIONE
PANNELLO EPS: spessore 100 mm, $k < 0,035 \text{ W/mk}$, densità 15-20 kg/mc
GUAINA: dimensioni 10x1 m, spessore 4 mm, peso 4 kg/mq

Isolamento termico con pannelli in EPS avente
caratteristiche tecniche specifiche indicate in
tabella.

NUOVA SOLUZIONE - IMPERMEABILIZZAZIONE

Posa di doppia guaina di impermeabilizzazione
sopra agli elementi di isolamento termico tale
da garantirne la tenuta all'acqua.
