ID UIE:231;265;283;340

Comune:Montevoglio

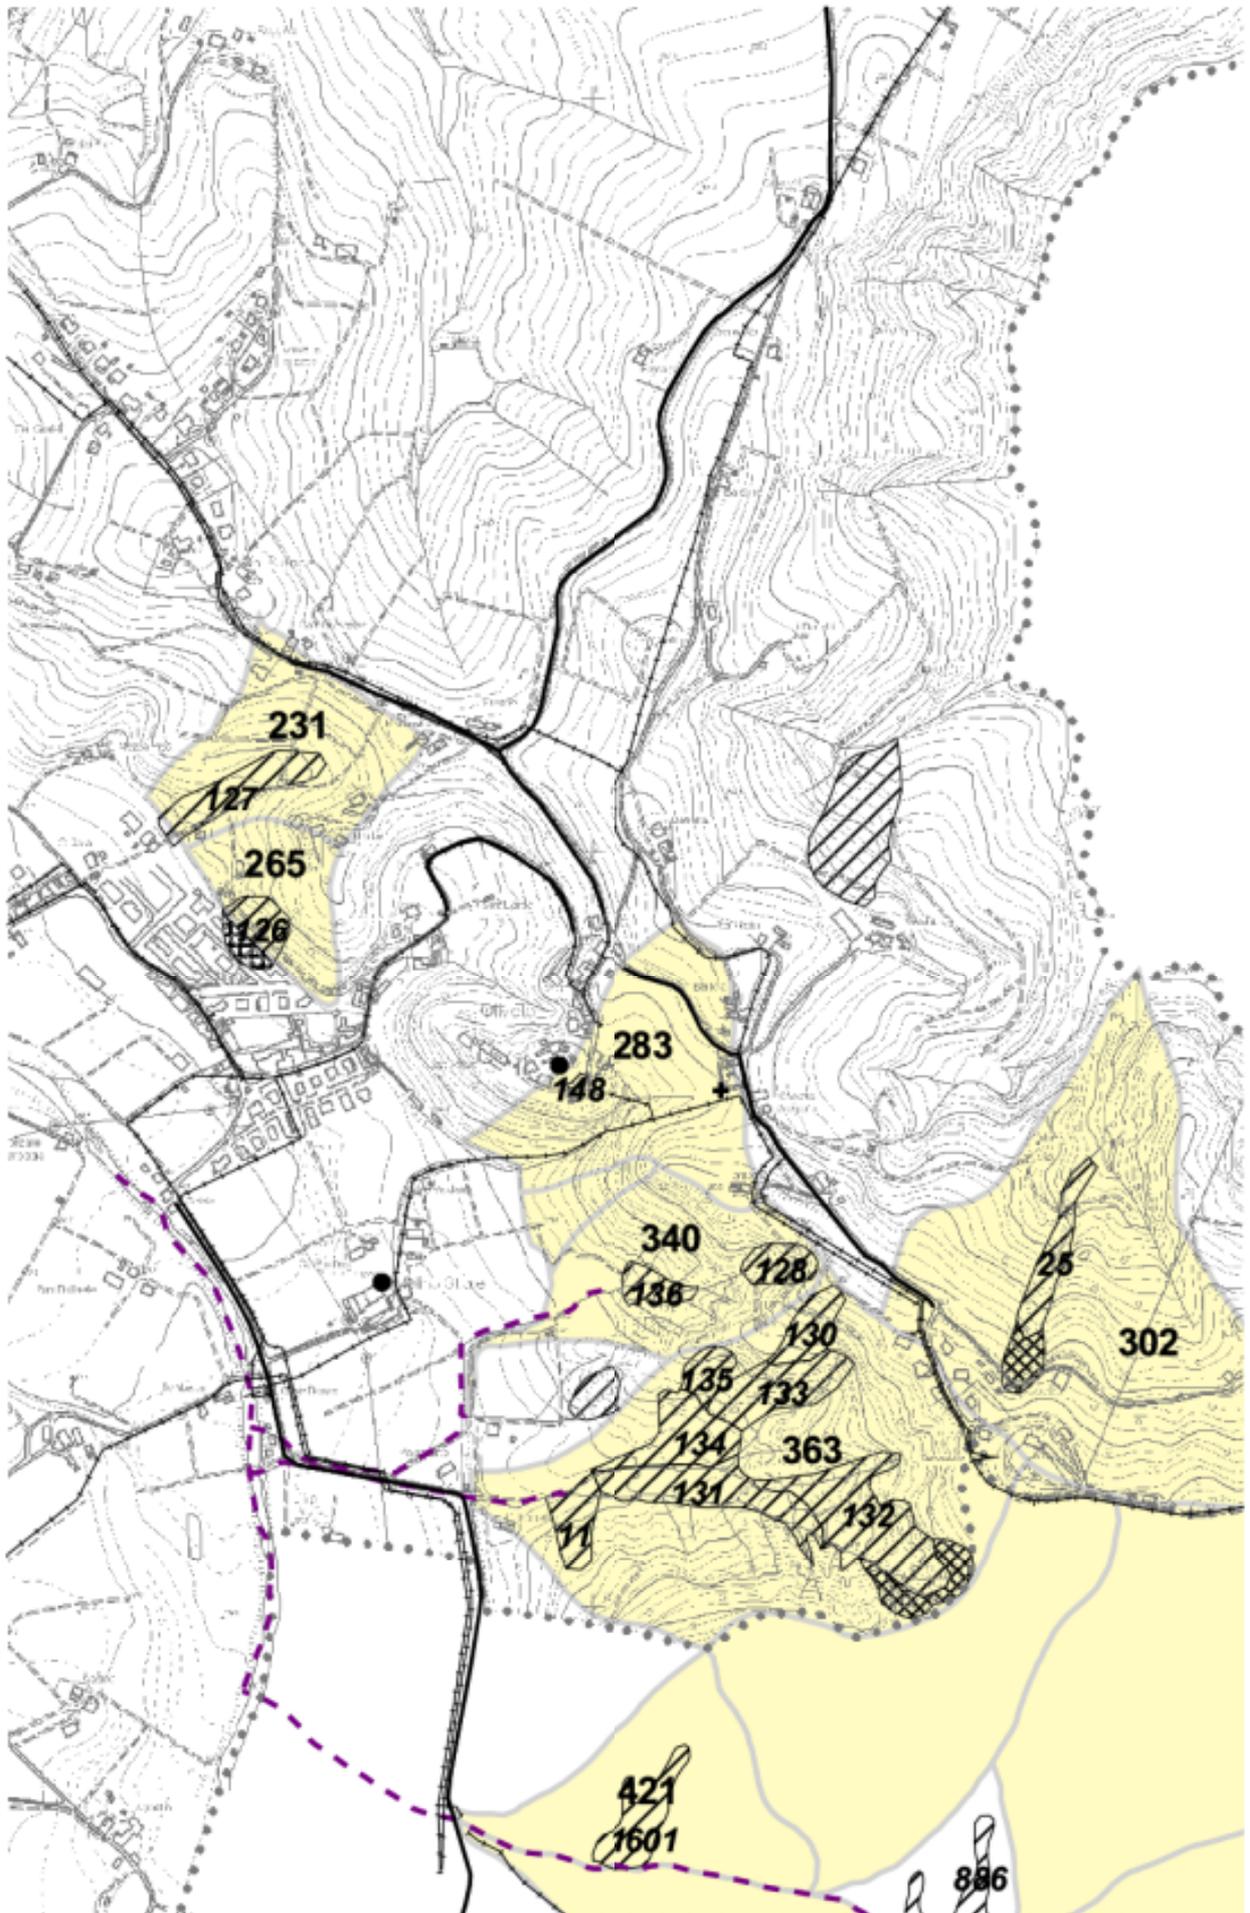
ID dissesto:	127
Tipo frana:	3
Stato di attività:	4
Erosione idrica:	
Elementi a rischio:	
Danno atteso:	
Priorità di intervento:	1
Interventi:	MT VS

ID dissesto:	126
Tipo frana:	4
Stato di attività:	4
Erosione idrica:	
Elementi a rischio:	
Danno atteso:	
Priorità di intervento:	1
Interventi:	MT VS

ID dissesto:	148
Tipo frana:	1
Stato di attività:	2
Erosione idrica:	
Elementi a rischio:	
Danno atteso:	
Priorità di intervento:	2
Interventi:	MT CV MS

ID dissesto:	128
Tipo frana:	3
Stato di attività:	4
Erosione idrica:	EI
Elementi a rischio:	
Danno atteso:	
Priorità di intervento:	1
Interventi:	MT VS RI

ID dissesto:	136
Tipo frana:	4
Stato di attività:	4
Erosione idrica:	EI
Elementi a rischio:	
Danno atteso:	
Priorità di intervento:	1
Interventi:	MT VS RI

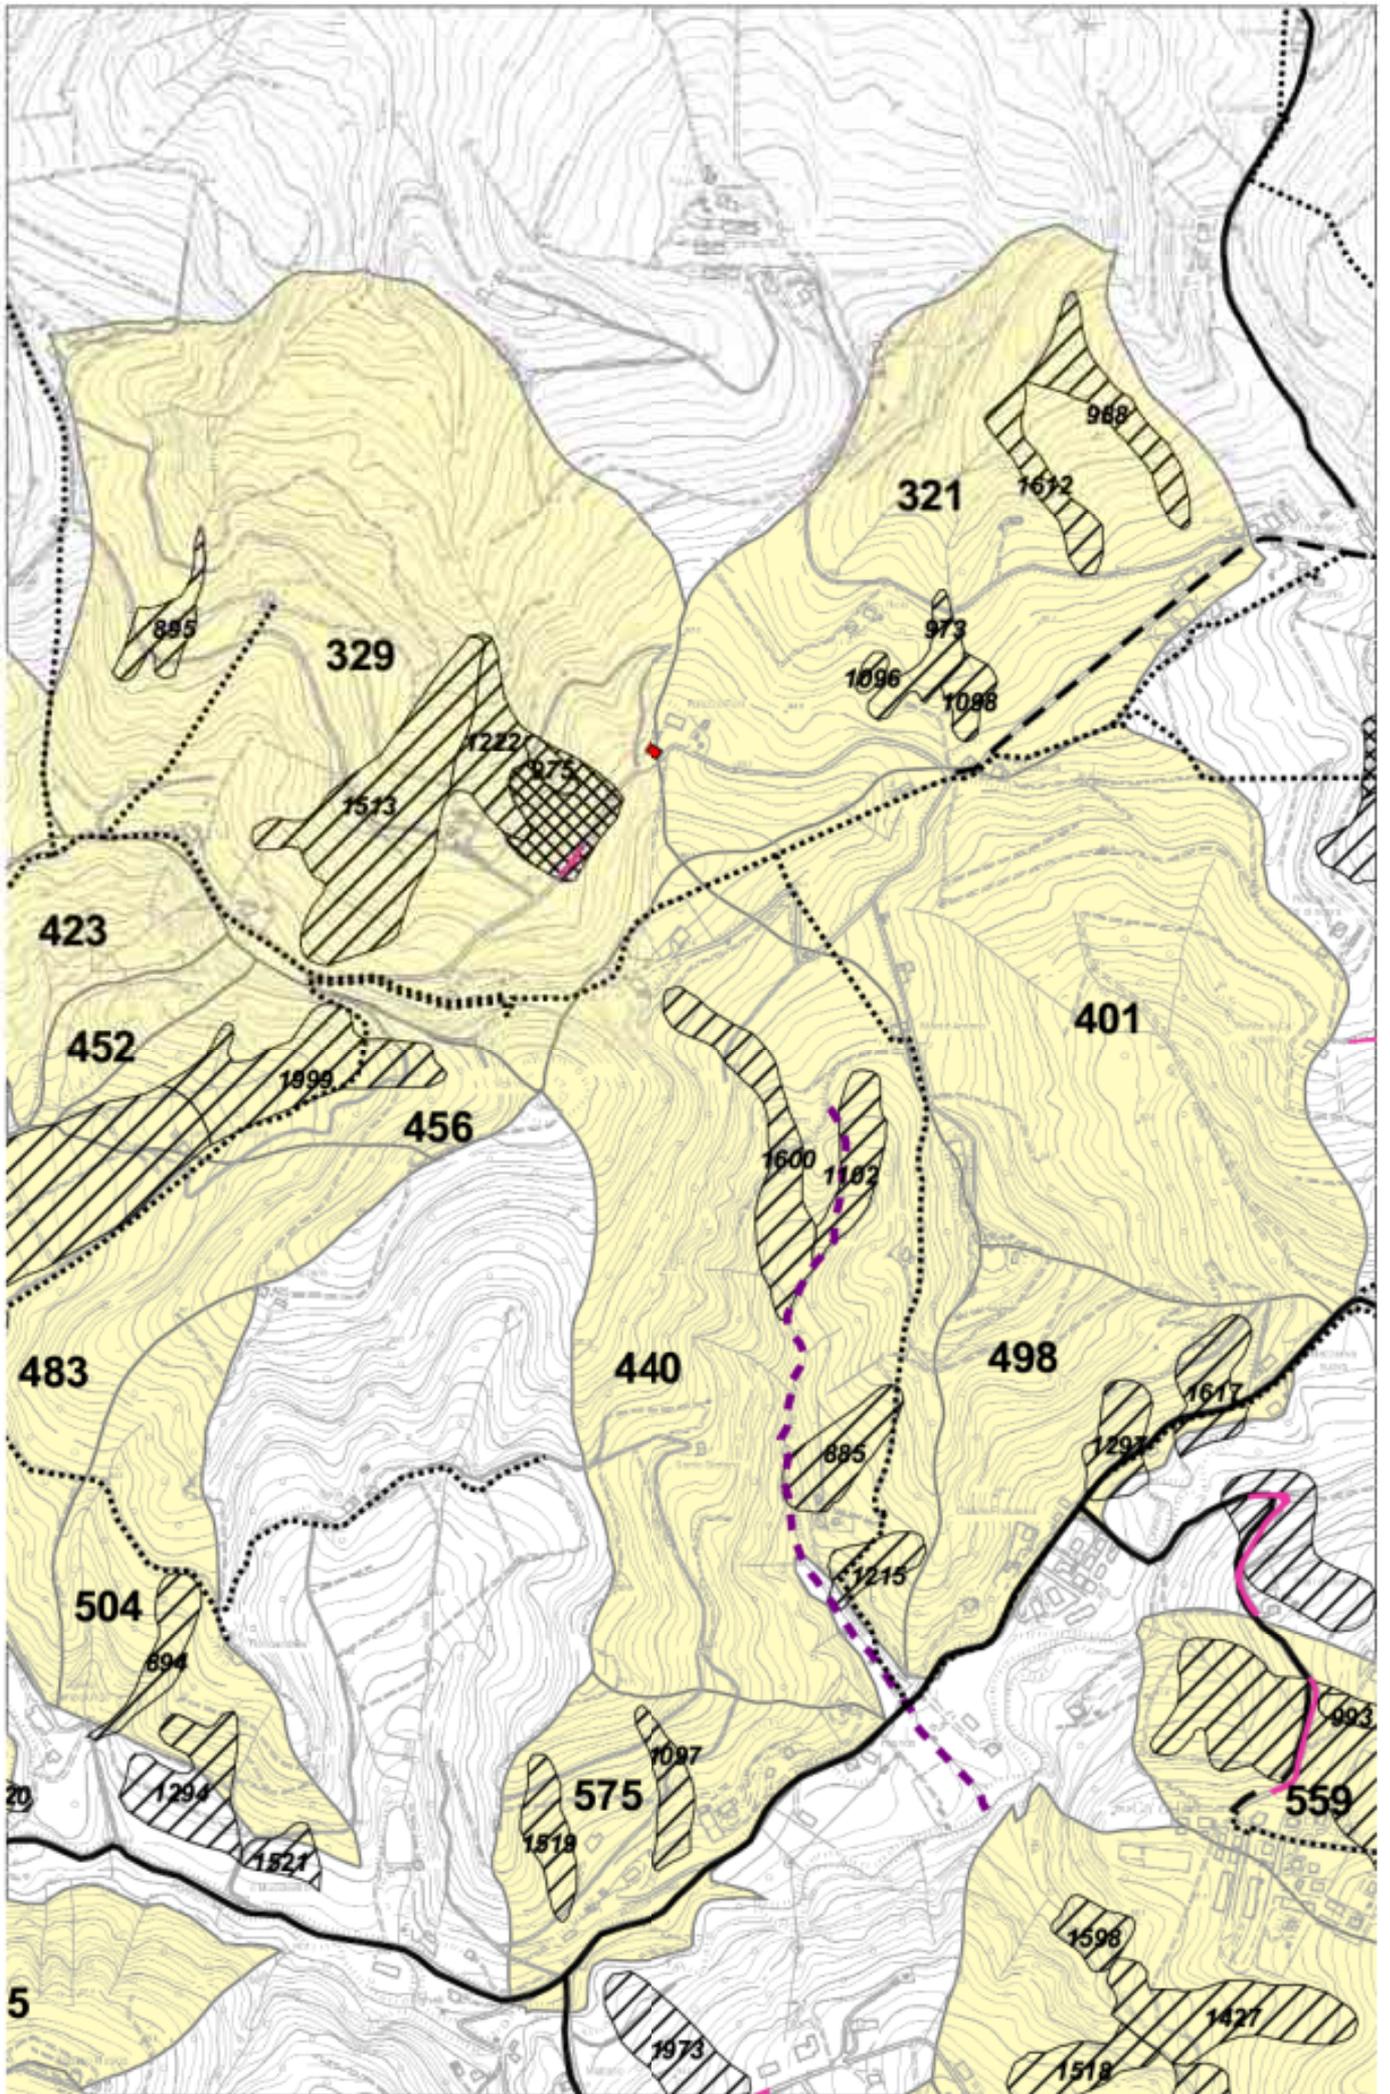
ID UIE:329;321

ID dissesto:	859														
Tipo frana:	4														
Stato di attività:	6														
Erosione idrica:															
Elementi a rischio:															
Danno atteso:															
Priorità di intervento:	1														
Interventi:	MT	VS	RI

ID dissesto:	975														
Tipo frana:	3														
Stato di attività:	4														
Erosione idrica:															
Elementi a rischio:															
Danno atteso:	DL =	36	m												
Priorità di intervento:	2														
Interventi:	MT	VS	RI	VR	I

ID dissesto:	1222														
Tipo frana:	4														
Stato di attività:	4														
Erosione idrica:															
Elementi a rischio:															
Danno atteso:	DL =	126	m												
Priorità di intervento:	2														
Interventi:	MT	VS	RI	VR	I

ID dissesto:	1513														
Tipo frana:	3														
Stato di attività:	4														
Erosione idrica:															
Elementi a rischio:	AD														
Danno atteso:															
Priorità di intervento:	DL =	212	m												
Interventi:	MT	VS	RI	VR	I

ID dissesto:	973							988							
Tipo frana:	4							4							
Stato di attività:	4							4							
Erosione idrica:															
Elementi a rischio:															
Danno atteso:															
Priorità di intervento:	1							1							
Interventi:	MT	VS	RI					MT	VS	RI

ID dissesto:	1096							1098							
Tipo frana:	3							3							
Stato di attività:	4							4							
Erosione idrica:															
Elementi a rischio:								GD	AD						
Danno atteso:								DL =	91	m					
Priorità di intervento:	1							1							
Interventi:	MT	VS	RI					MT	VS	RI

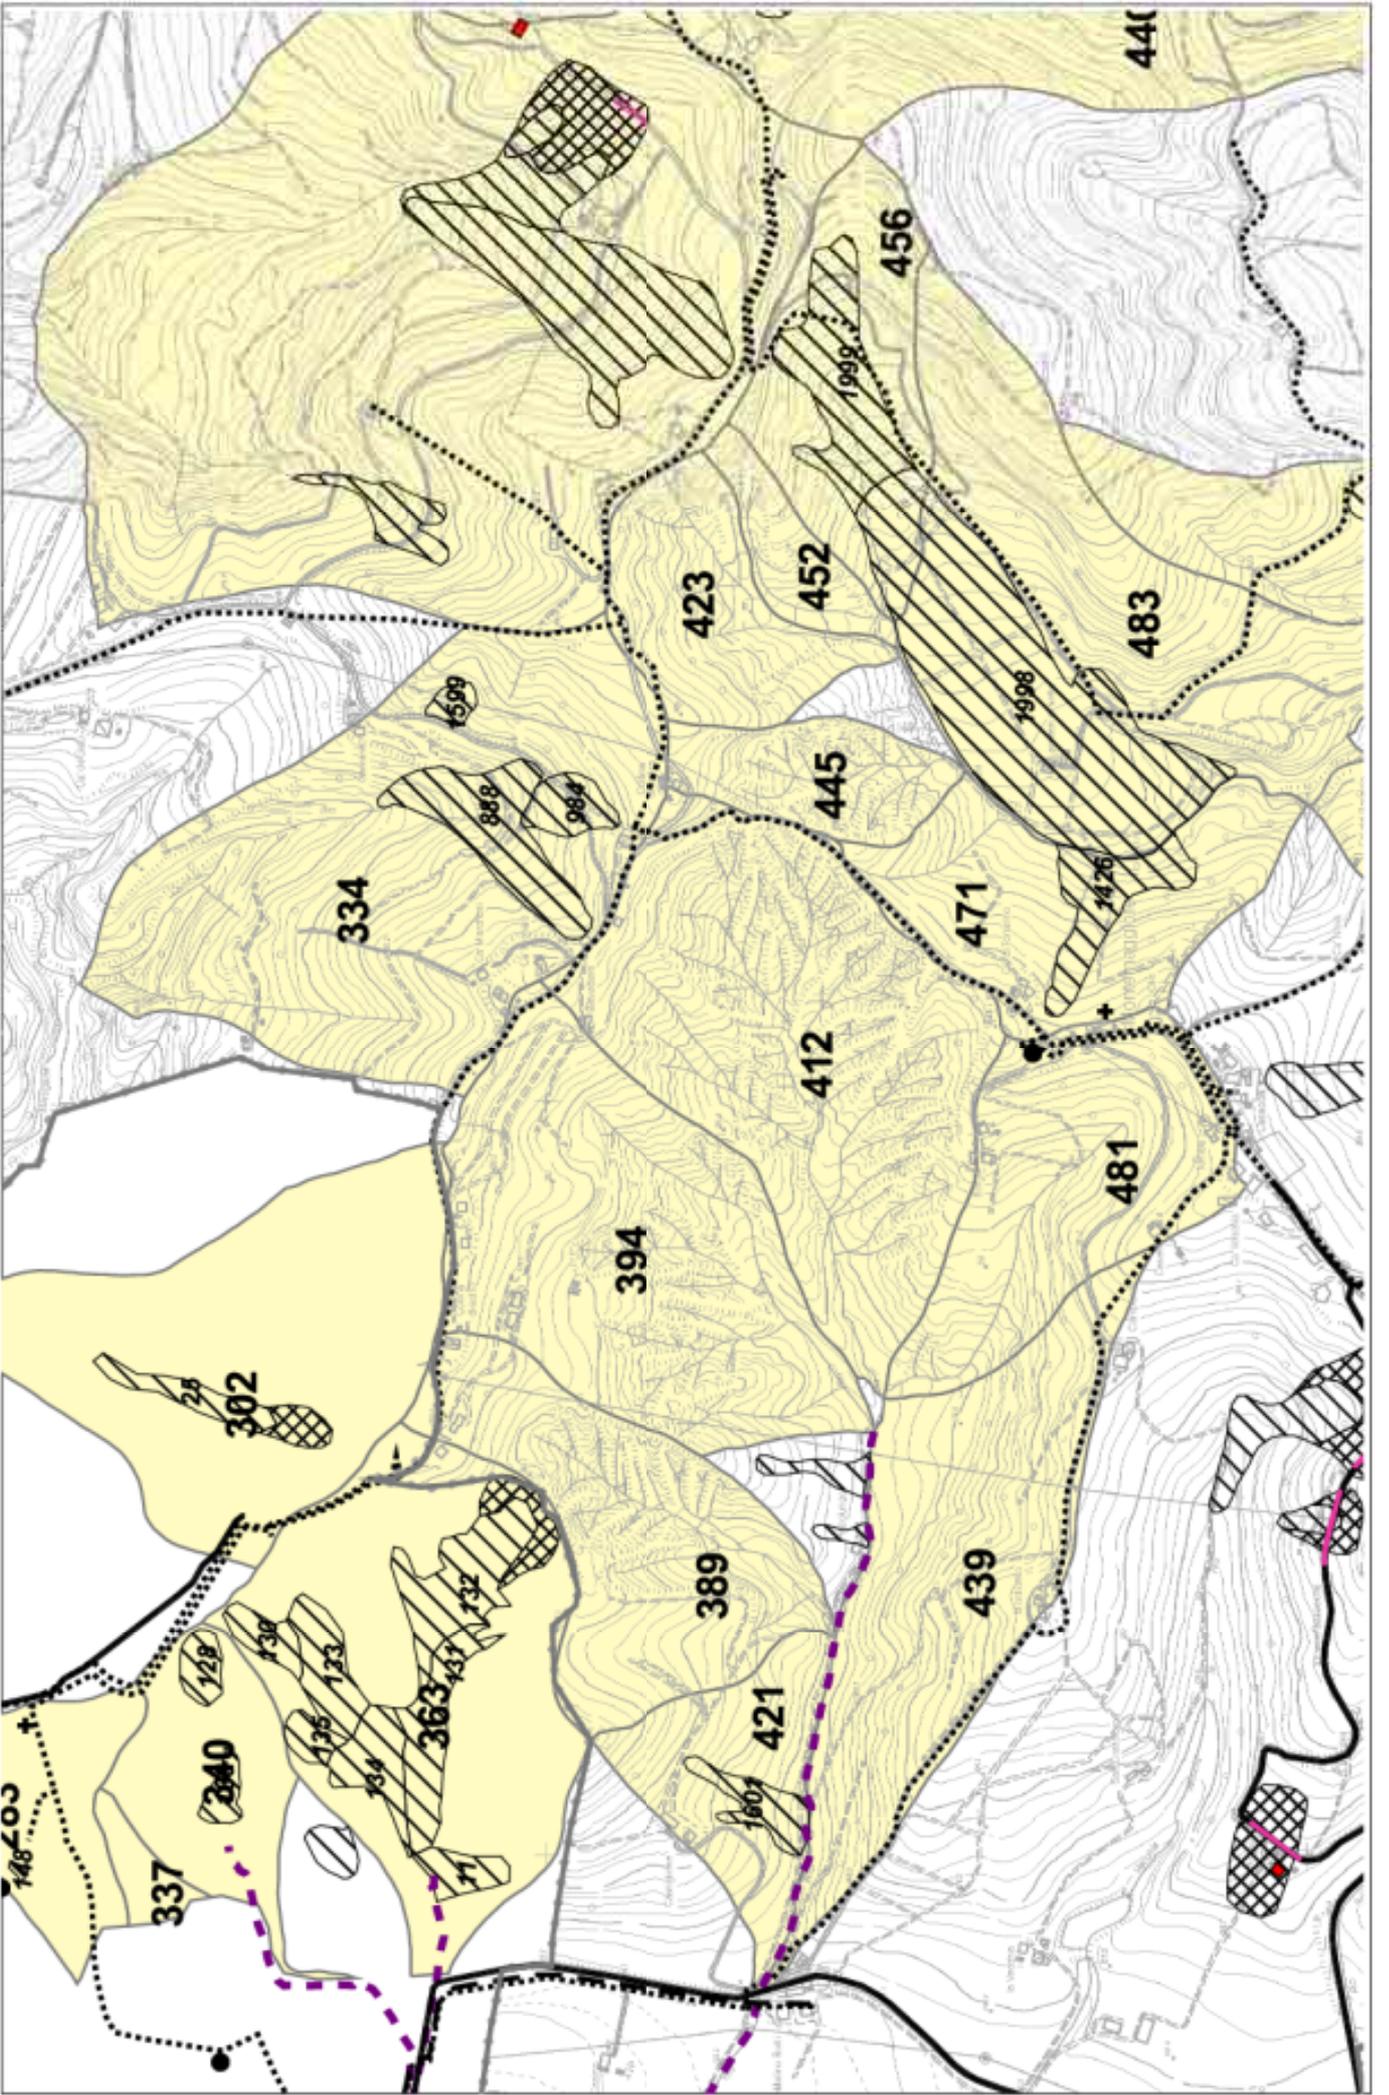
ID UIE:421;471;334 Comune:Monte San Pietro

ID dissesto:	1601
Tipo frana:	3
Stato di attività:	4
Erosione idrica:	EI
Elementi a rischio:	
Danno atteso:	
Priorità di intervento:	1
Interventi:	MT VS RI

ID dissesto:	1426
Tipo frana:	3
Stato di attività:	4
Erosione idrica:	
Elementi a rischio:	
Danno atteso:	
Priorità di intervento:	1
Interventi:	MT VS RI

ID dissesto:	888
Tipo frana:	3
Stato di attività:	4
Erosione idrica:	
Elementi a rischio:	AD
Danno atteso:	DL = 45 m
Priorità di intervento:	1
Interventi:	MT VS RI VR

ID dissesto:	984
Tipo frana:	3
Stato di attività:	4
Erosione idrica:	
Elementi a rischio:	AD
Danno atteso:	DL = 43 m
Priorità di intervento:	1
Interventi:	MT VS RI VR

ID dissesto:	1599
Tipo frana:	3
Stato di attività:	4
Erosione idrica:	
Elementi a rischio:	
Danno atteso:	
Priorità di intervento:	1
Interventi:	MT VS RI

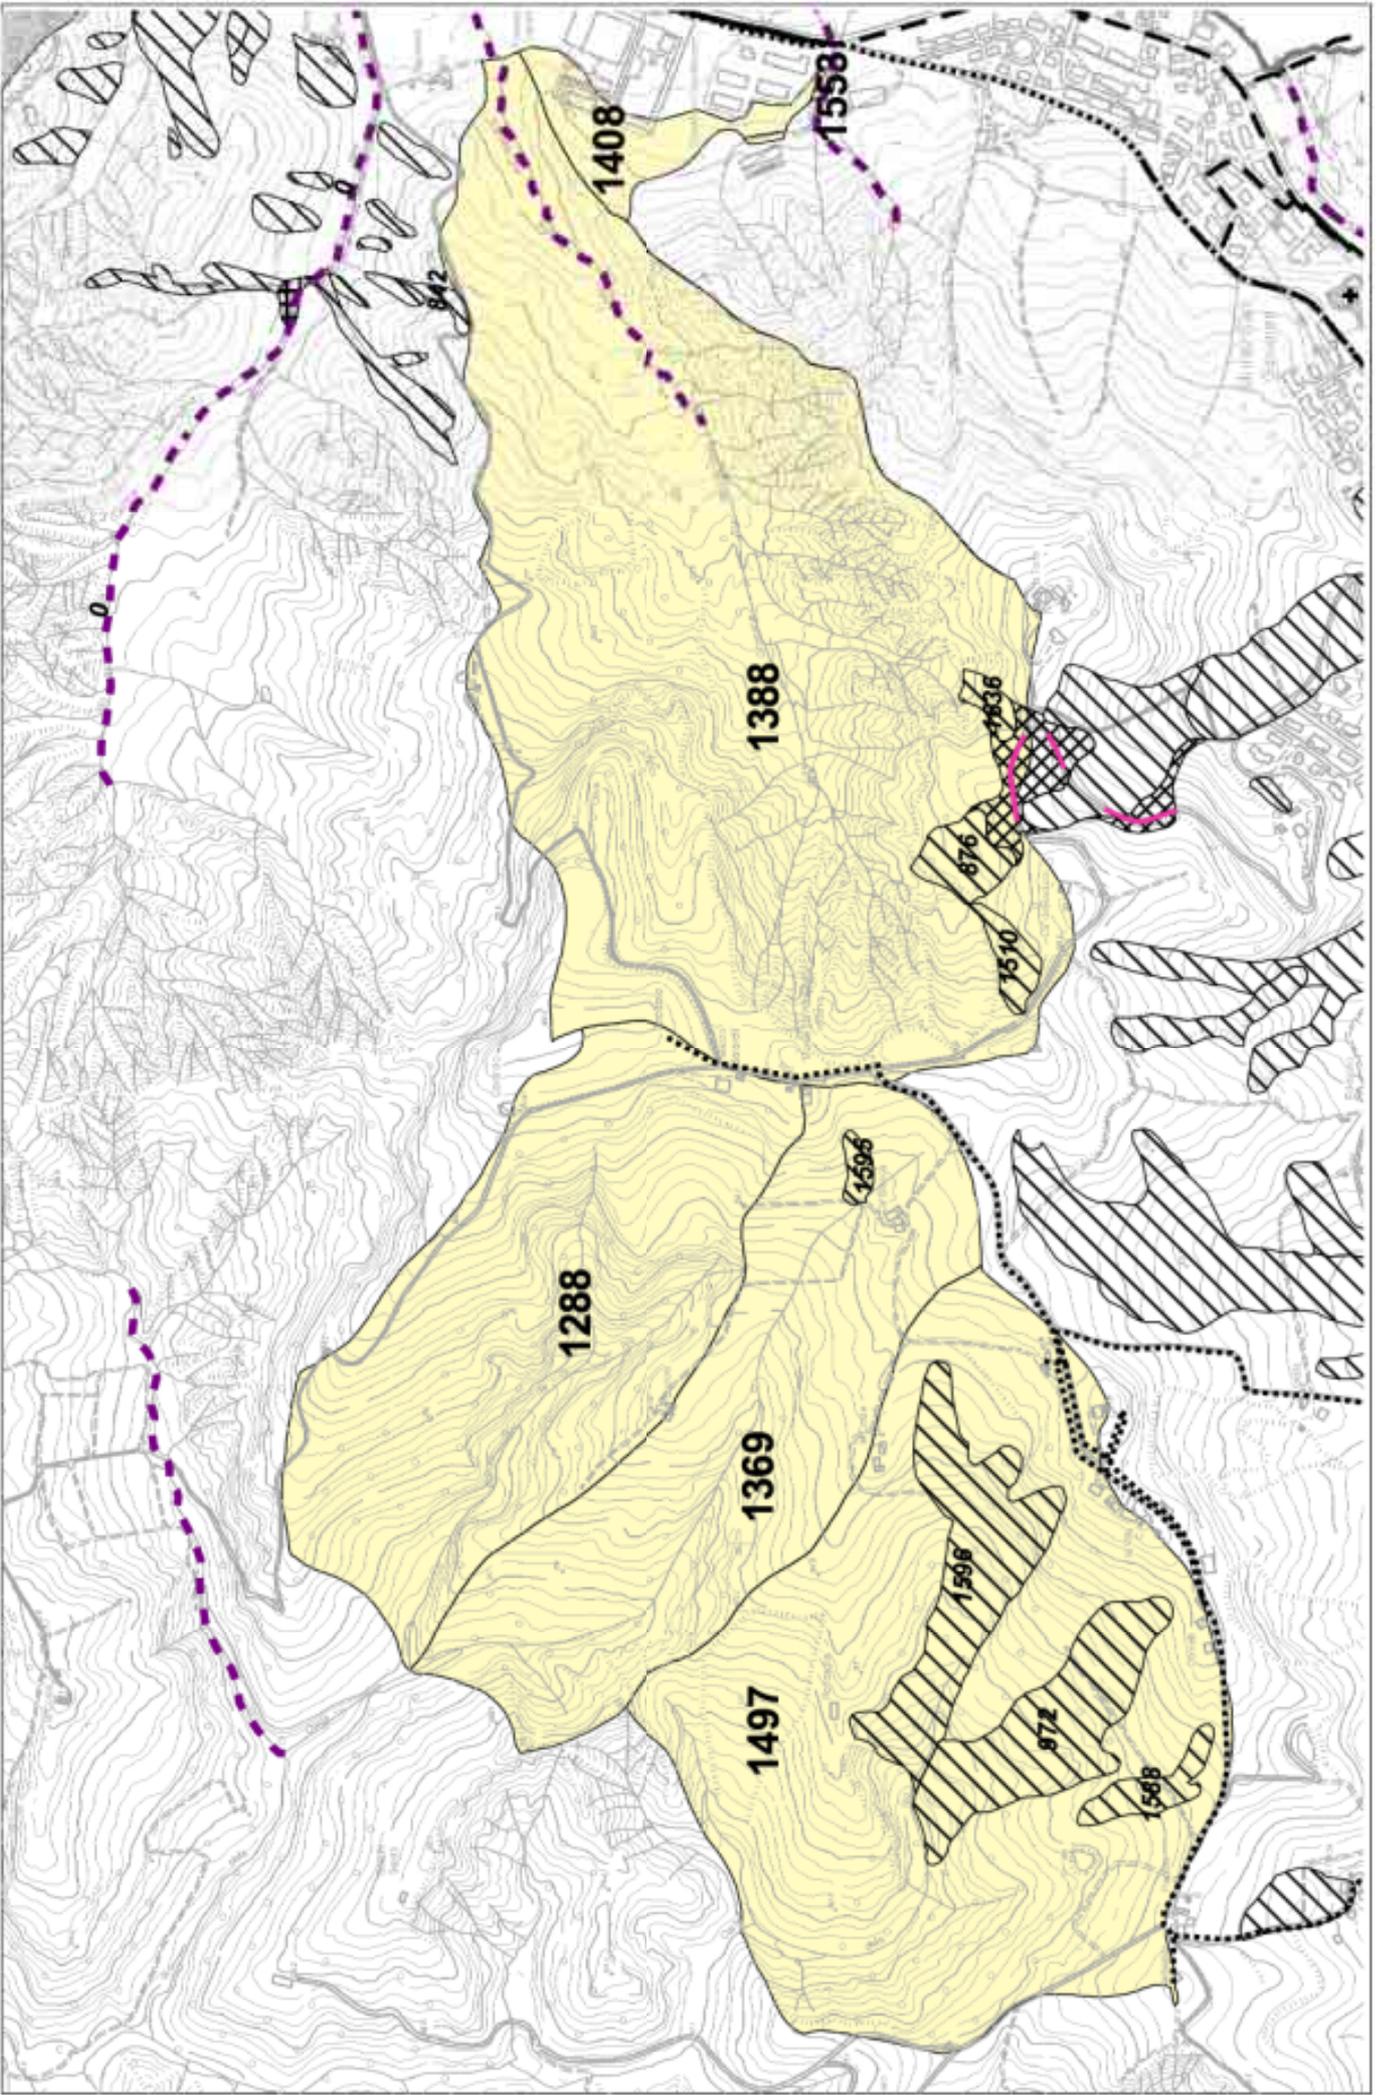
ID UIE:1497;1369;1388 Comune: Monte San Pietro

ID dissesto:	972														
Tipo frana:	3														
Stato di attività:	4														
Erosione idrica:															
Elementi a rischio:															
Danno atteso:															
Priorità di intervento:	1														
Interventi:	VS	MT	RI

ID dissesto:	1558														
Tipo frana:	4														
Stato di attività:	4														
Erosione idrica:															
Elementi a rischio:															
Danno atteso:															
Priorità di intervento:	1														
Interventi:	VS	MT	RI

ID dissesto:	1596														
Tipo frana:	3														
Stato di attività:	4														
Erosione idrica:															
Elementi a rischio:															
Danno atteso:															
Priorità di intervento:	1														
Interventi:	VS	MT	RI

ID dissesto:	1595														
Tipo frana:	3														
Stato di attività:	4														
Erosione idrica:															
Elementi a rischio:															
Danno atteso:															
Priorità di intervento:	1														
Interventi:	VS	MT	RI

ID dissesto:	876														
Tipo frana:	3														
Stato di attività:	4														
Erosione idrica:	CC														
Elementi a rischio:															
Danno atteso:	DL	=	96	m											
Priorità di intervento:	1														
Interventi:	VS	MT	RI	VR

ID dissesto:	1510							1636									
Tipo frana:	3								3								
Stato di attività:	4								4								
Erosione idrica:	CC								CC								
Elementi a rischio:																	
Danno atteso:								DL	=	87	m						
Priorità di intervento:	1								1								
Interventi:	VS	MT	RI					MT	VS	RI	VR

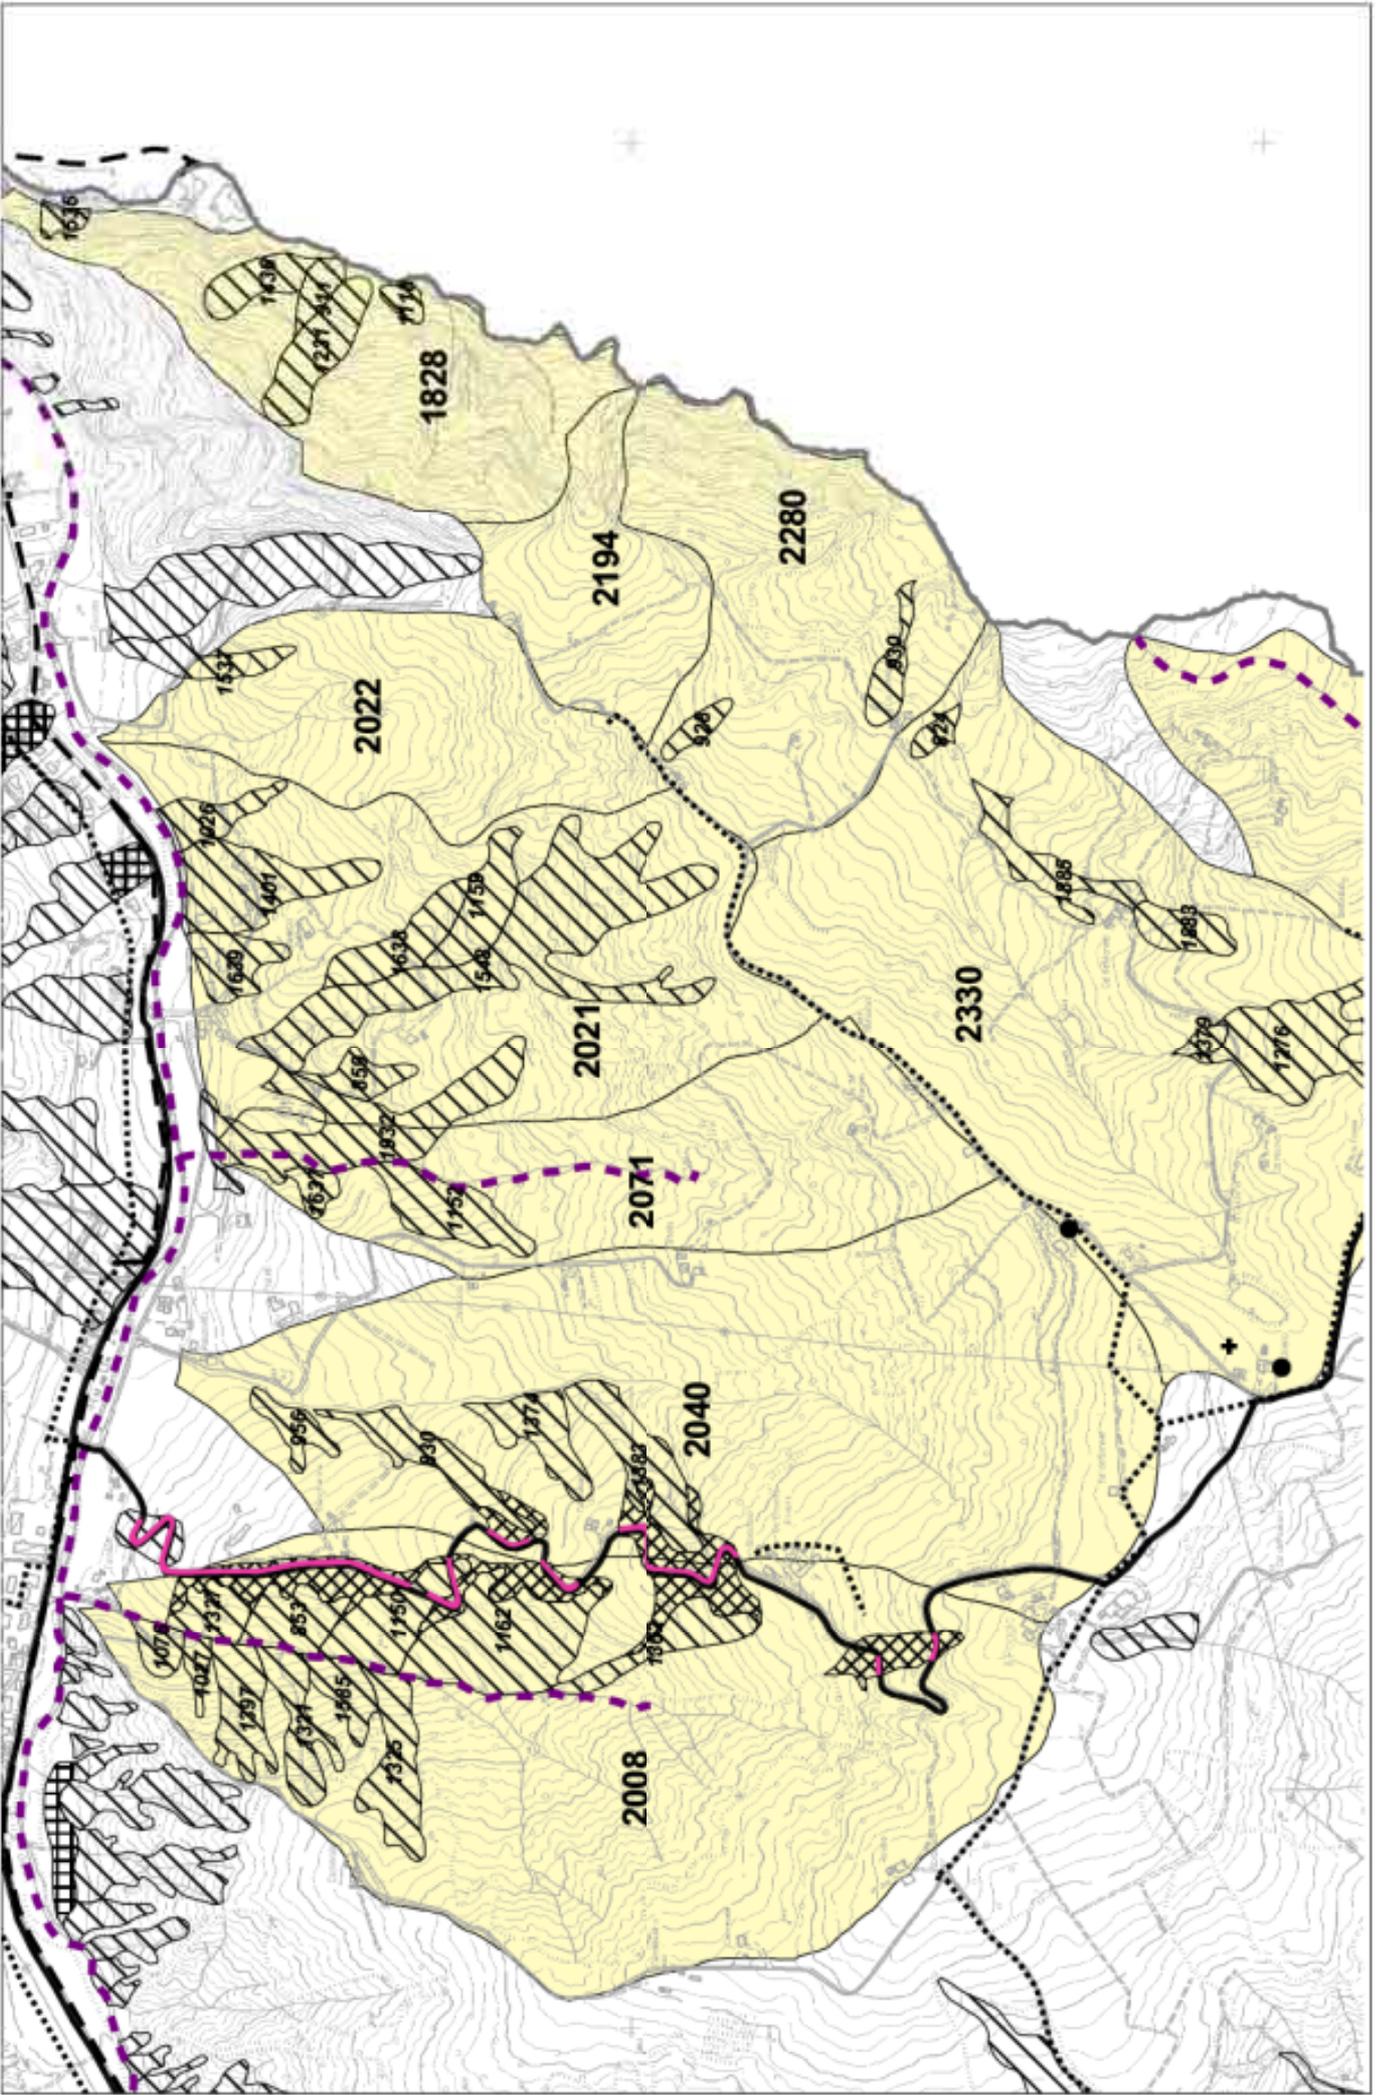
ID UIE:2040-2071

ID dissesto:	830												
Tipo frana:	4												
Stato di attività:	4												
Erosione idrica:													
Elementi a rischio:	SS												
Danno atteso:	DL = 90 m												
Priorità di intervento:	2												
Interventi:	VS	MT	RI	I	VR

ID dissesto:	956												
Tipo frana:	3												
Stato di attività:	4												
Erosione idrica:													
Elementi a rischio:													
Danno atteso:													
Priorità di intervento:	1												
Interventi:	VS	MT	RI

ID dissesto:	1374												
Tipo frana:	3												
Stato di attività:	4												
Erosione idrica:													
Elementi a rischio:													
Danno atteso:													
Priorità di intervento:	1												
Interventi:	VS	MT	RI

ID dissesto:	1383												
Tipo frana:	4												
Stato di attività:	4												
Erosione idrica:													
Elementi a rischio:	SS												
Danno atteso:	DL = 195 m												
Priorità di intervento:	2												
Interventi:	VS	MT	RI	I	VR

ID dissesto:	1152												
Tipo frana:	3												
Stato di attività:	4												
Erosione idrica:	ED												
Elementi a rischio:													
Danno atteso:													
Priorità di intervento:	1												
Interventi:	VS	MT	RI

ID dissesto:	1637						1932							
Tipo frana:	3							4						
Stato di attività:	4							4						
Erosione idrica:	ED							ED						
Elementi a rischio:														
Danno atteso:							1							
Priorità di intervento:	1													
Interventi:	MT	VS	RI				MT	VS	RI

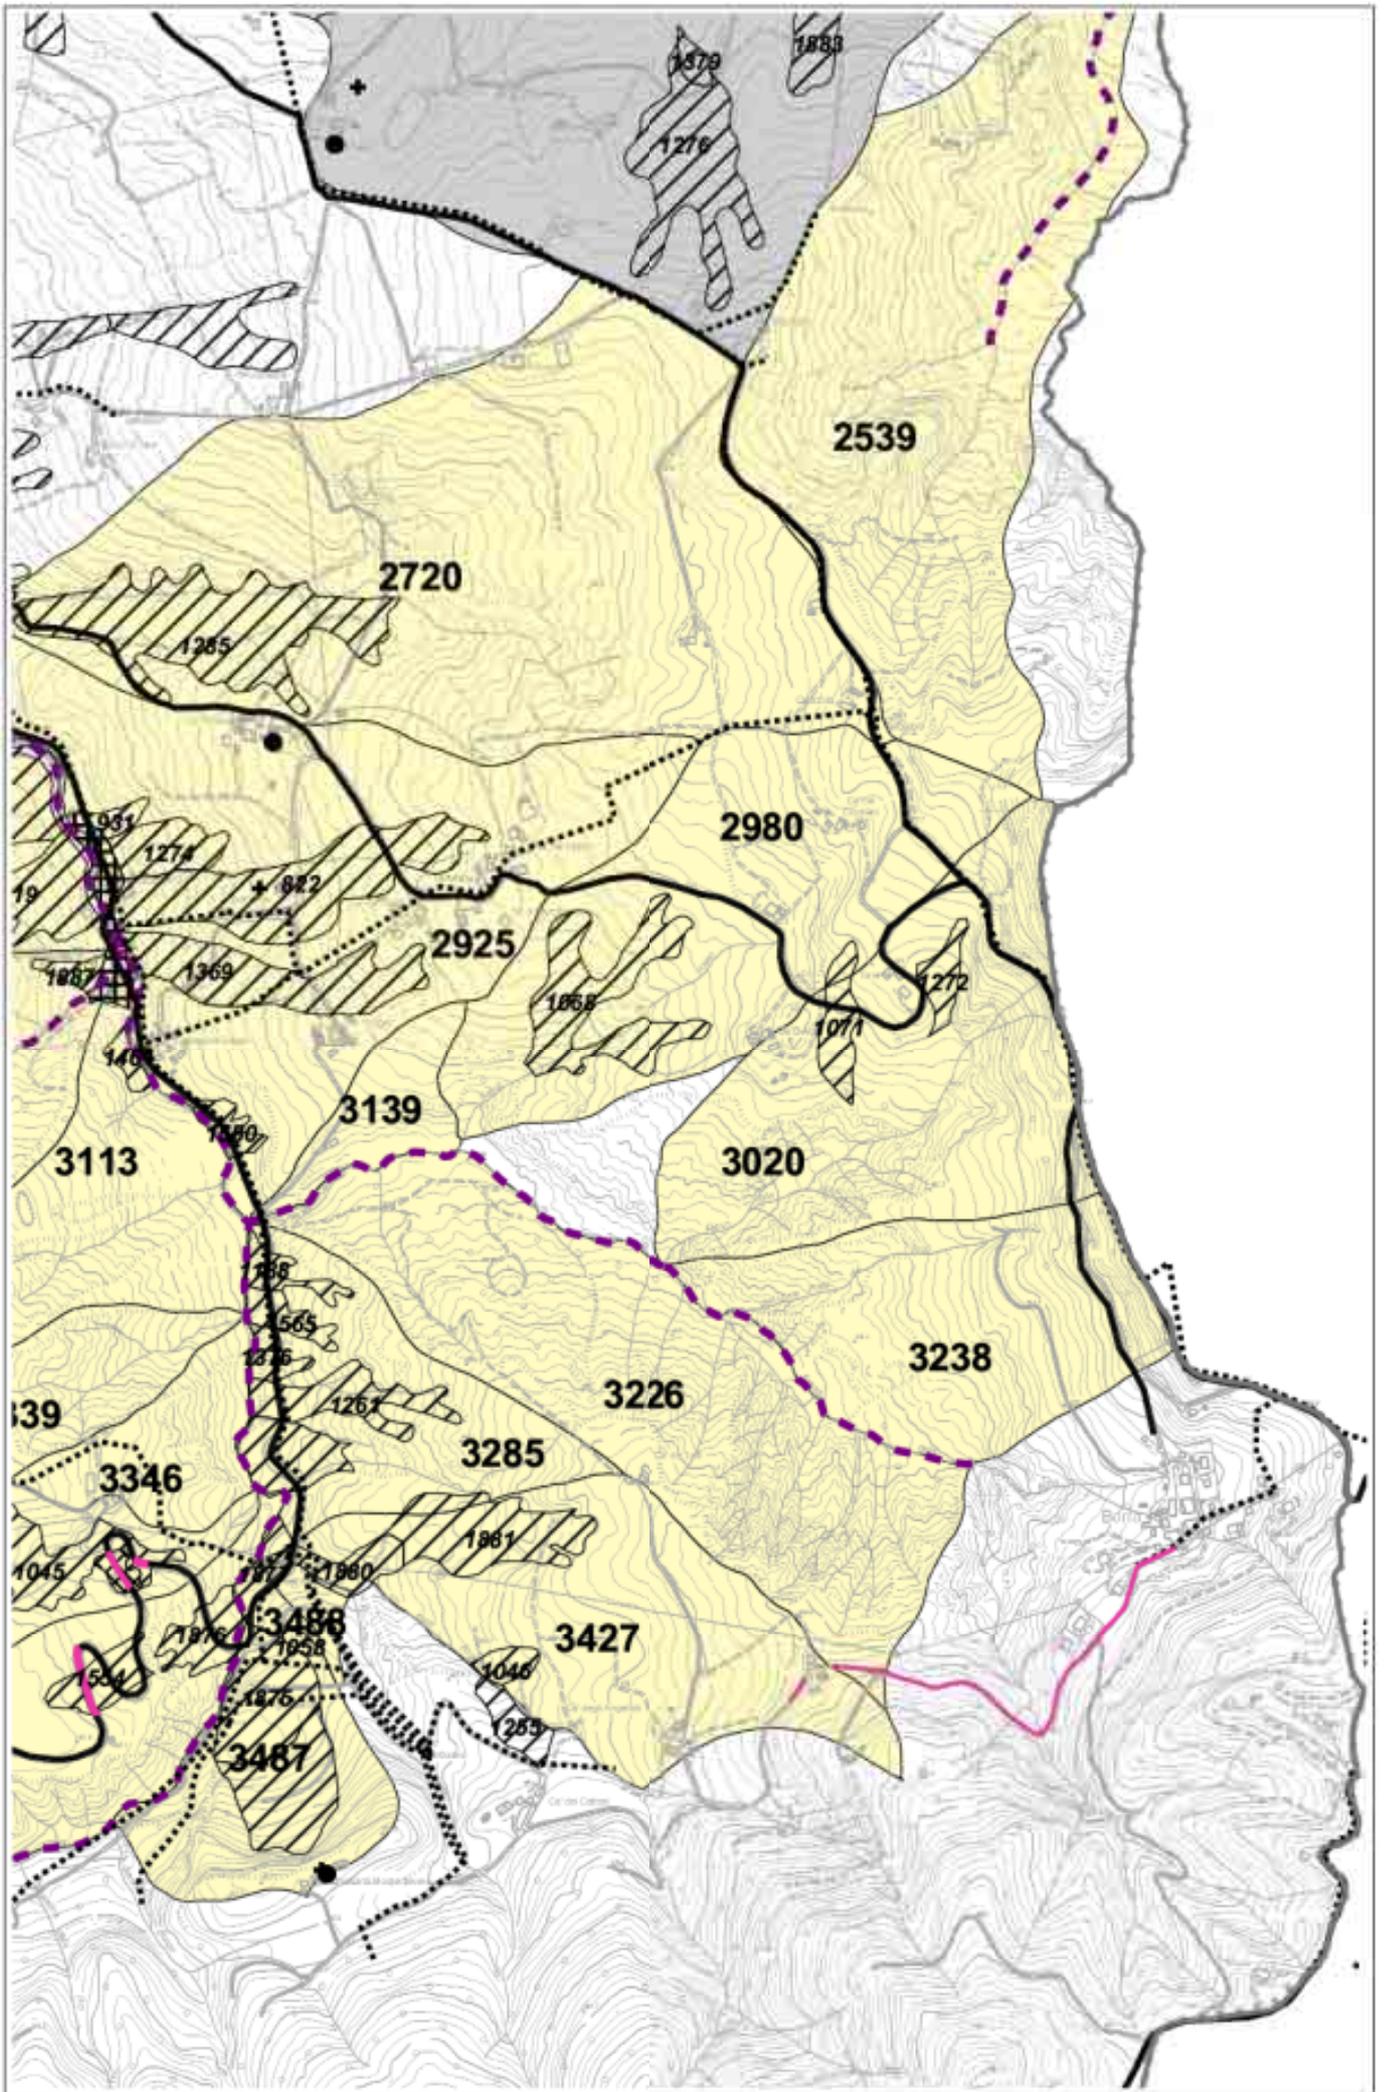
ID dissesto:	928												
Tipo frana:	3												
Stato di attività:	4												
Erosione idrica:													
Elementi a rischio:	AD												
Danno atteso:	DL =	27	m										
Priorità di intervento:	1												
Interventi:	VS	MT	RI	VR

ID dissesto:	930												
Tipo frana:	4												
Stato di attività:	4												
Erosione idrica:													
Elementi a rischio:													
Danno atteso:													
Priorità di intervento:	1												
Interventi:	VS	MT	RI

ID dissesto:	824												
Tipo frana:	3												
Stato di attività:	4												
Erosione idrica:													
Elementi a rischio:													
Danno atteso:													
Priorità di intervento:	1												
Interventi:	VS	MT	RI

ID dissesto:	1276												
Tipo frana:	4												
Stato di attività:	4												
Erosione idrica:													
Elementi a rischio:													
Danno atteso:													
Priorità di intervento:	1												
Interventi:	VS	MT	RI

ID dissesto:	1379												
Tipo frana:	3												
Stato di attività:	4												
Erosione idrica:													
Elementi a rischio:													
Danno atteso:													
Priorità di intervento:	1												
Interventi:	VS	MT	RI

ID dissesto:	1883						1885							
Tipo frana:	4							4						
Stato di attività:	4							4						
Erosione idrica:														
Elementi a rischio:														
Danno atteso:														
Priorità di intervento:	1							1						
Interventi:	VS	MT	RI					MT	VS	RI

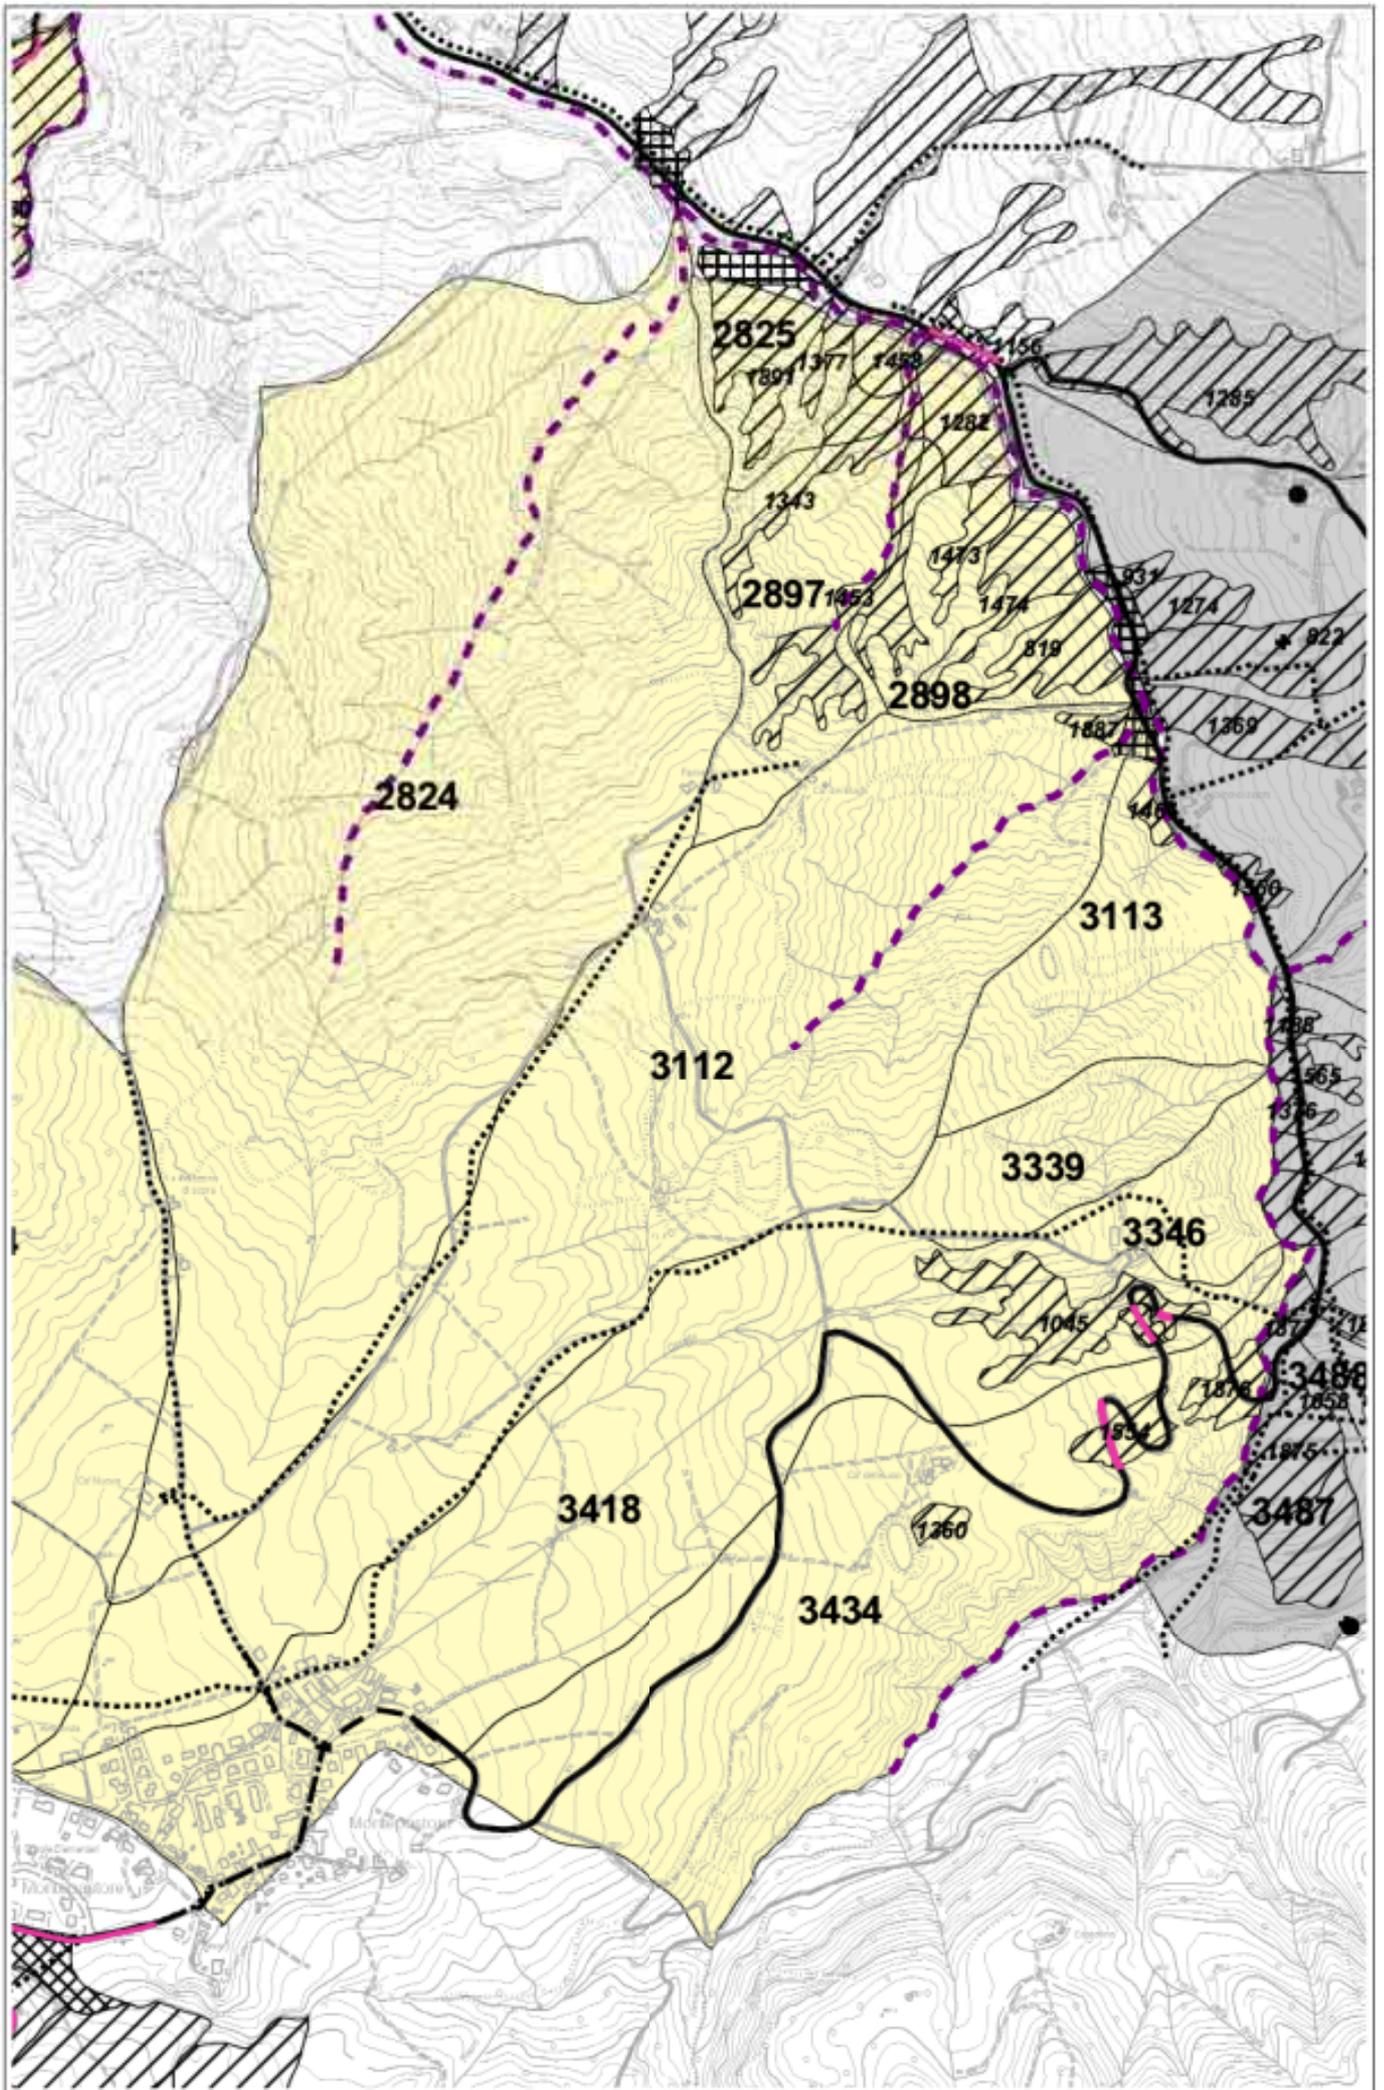
ID UIE: 2825-2897-2898 Comune: Monte San Pietro

ID dissesto:	1891												
Tipo frana:	4												
Stato di attività:	4												
Erosione idrica:	ED												
Elementi a rischio:	AD	SS											
Danno atteso:	DL	200	m										
Priorità di intervento:	1												
Interventi:	VS	MT	RI	VR

ID dissesto:	1377												
Tipo frana:	4												
Stato di attività:	4												
Erosione idrica:	ED												
Elementi a rischio:	AD	SS											
Danno atteso:	DL	55	m										
Priorità di intervento:	1												
Interventi:	VS	MT	RI	VR

ID dissesto:	1343												
Tipo frana:	4												
Stato di attività:	4												
Erosione idrica:	ED												
Elementi a rischio:													
Danno atteso:													
Priorità di intervento:	1												
Interventi:	VS	MT	RI	VR

ID dissesto:	1458												
Tipo frana:	3												
Stato di attività:	4												
Erosione idrica:	ED												
Elementi a rischio:	AD	SS											
Danno atteso:													
Priorità di intervento:	1												
Interventi:	VS	MT	RI	VR

ID dissesto:	1282												
Tipo frana:	4												
Stato di attività:	4												
Erosione idrica:	ED												
Elementi a rischio:	AD	SS	SL										
Danno atteso:	DL	100	m										
Priorità di intervento:	2												
Interventi:	VS	MT	RI	VR

ID dissesto:	1473												
Tipo frana:	4												
Stato di attività:	4												
Erosione idrica:	ED												
Elementi a rischio:													
Danno atteso:													
Priorità di intervento:	1												
Interventi:	VS	MT	RI	VR
