ID UIE: 1906-2225-2270 Comune: Monte San Pietro

Località: Bàdia

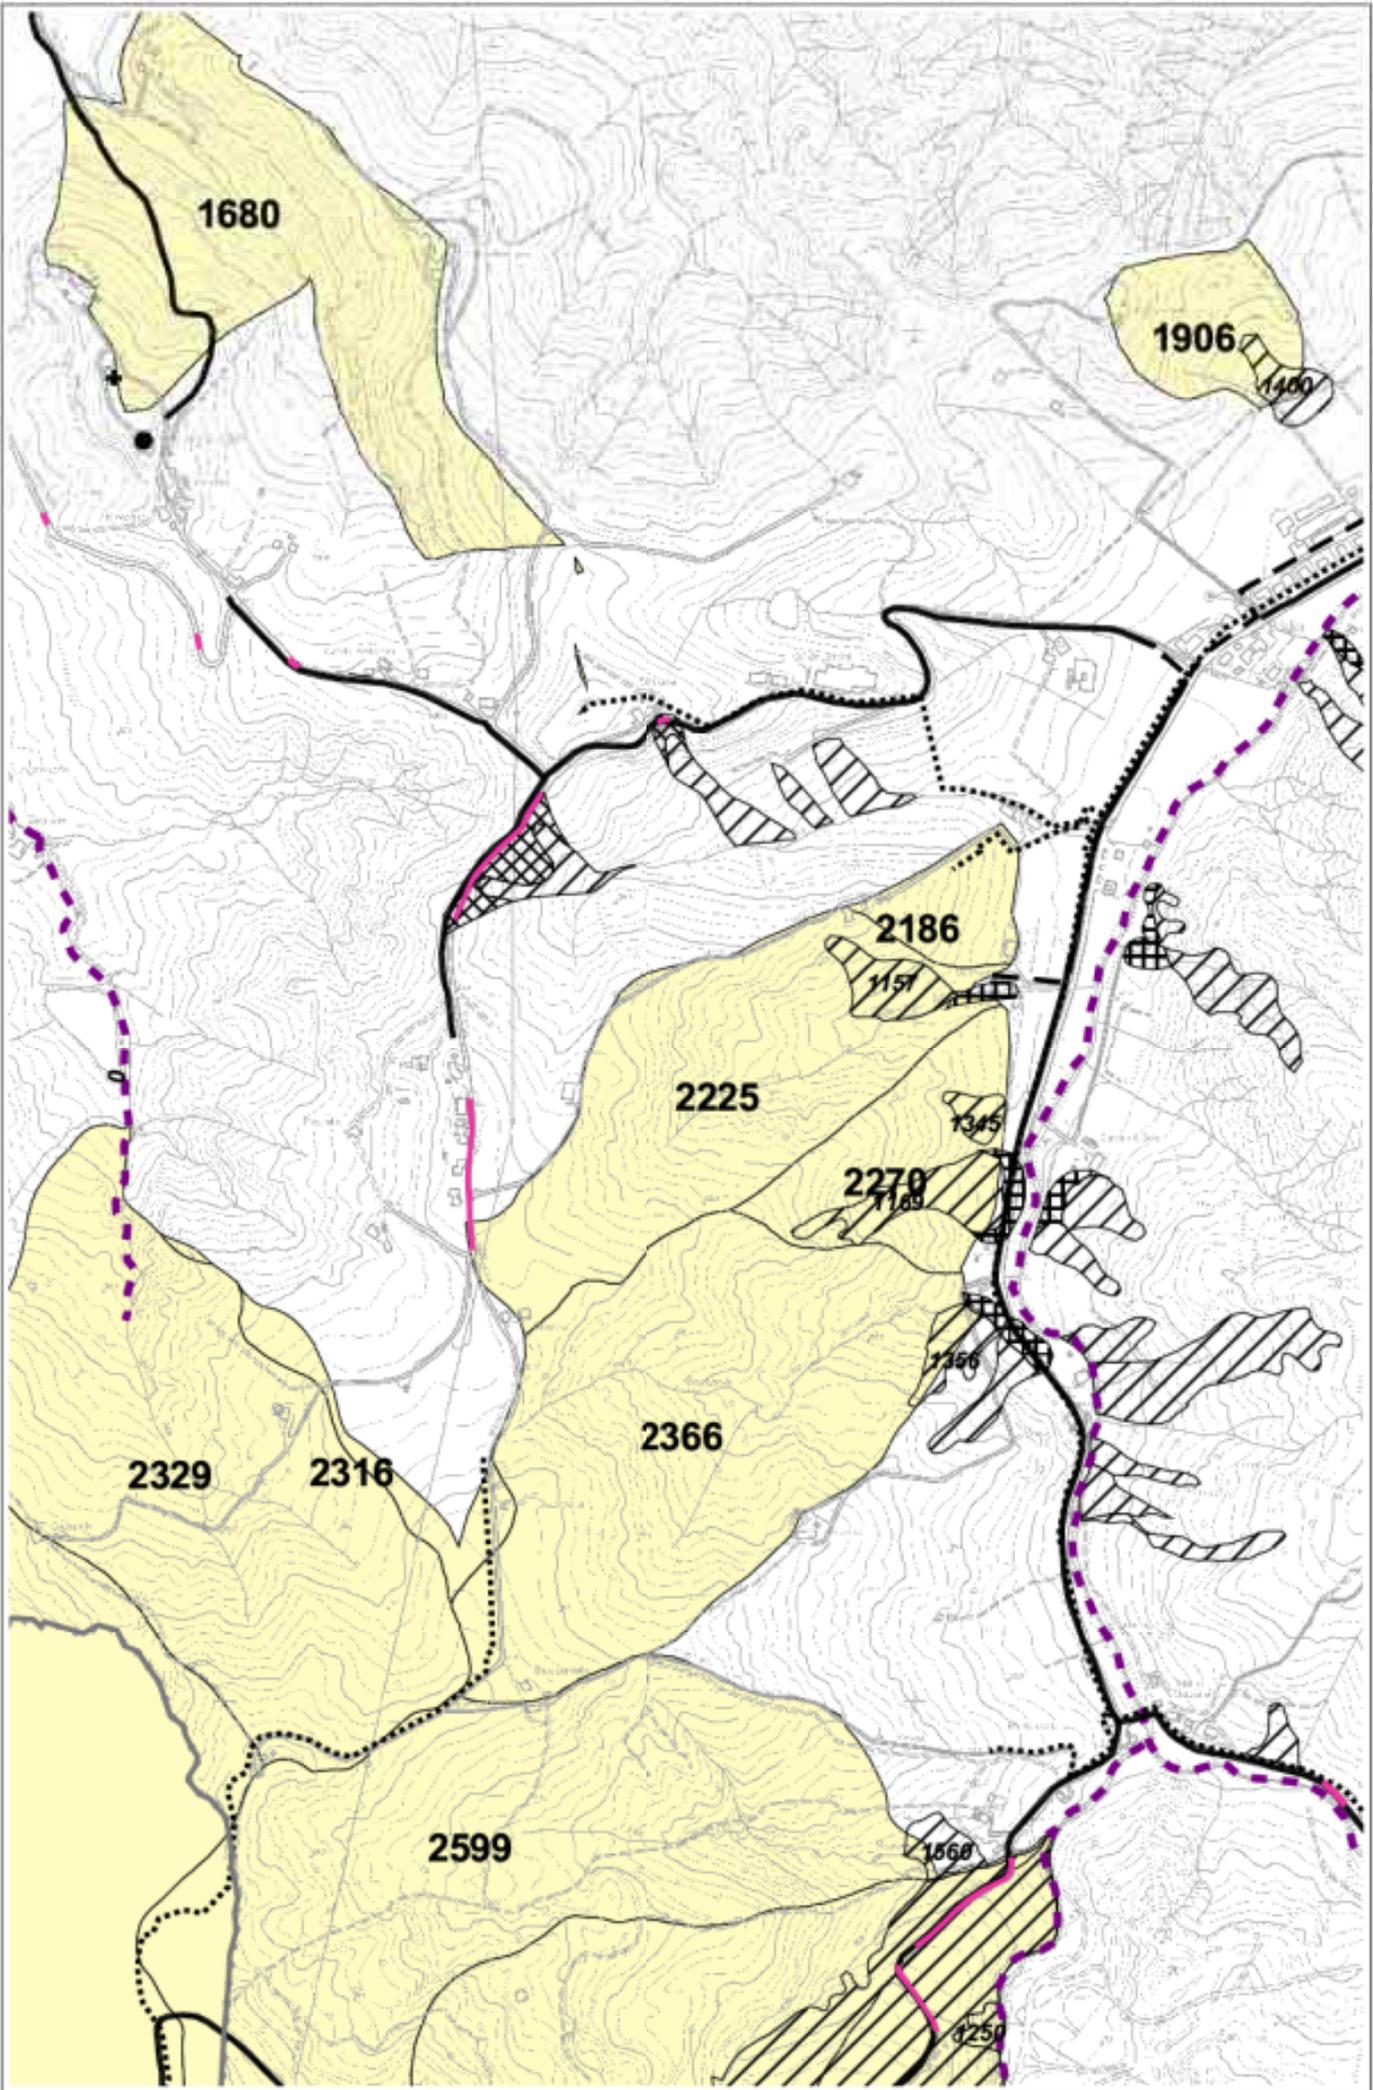
ID dissesto:	1400
Tipo frana:	3
Stato di attività:	4
Erosione idrica:	NO
Elementi a rischio:	
Danno atteso:	
Priorità di intervento:	1
Interventi:	VS MT RI

ID dissesto:	1157
Tipo frana:	3
Stato di attività:	4
Erosione idrica:	ED
Elementi a rischio:	
Danno atteso:	DL
Priorità di intervento:	1
Interventi:	VS MT RI

ID dissesto:	1345
Tipo frana:	3
Stato di attività:	4
Erosione idrica:	NO
Elementi a rischio:	
Danno atteso:	
Priorità di intervento:	1
Interventi:	VS MT RI

ID dissesto:	1169
Tipo frana:	4
Stato di attività:	4
Erosione idrica:	NO
Elementi a rischio:	AD SS
Danno atteso:	DL
Priorità di intervento:	2
Interventi:	VS MT RI VR

ID dissesto:	1356
Tipo frana:	3
Stato di attività:	4
Erosione idrica:	
Elementi a rischio:	AD SS
Danno atteso:	DL
Priorità di intervento:	2
Interventi:	VS MT RI VR

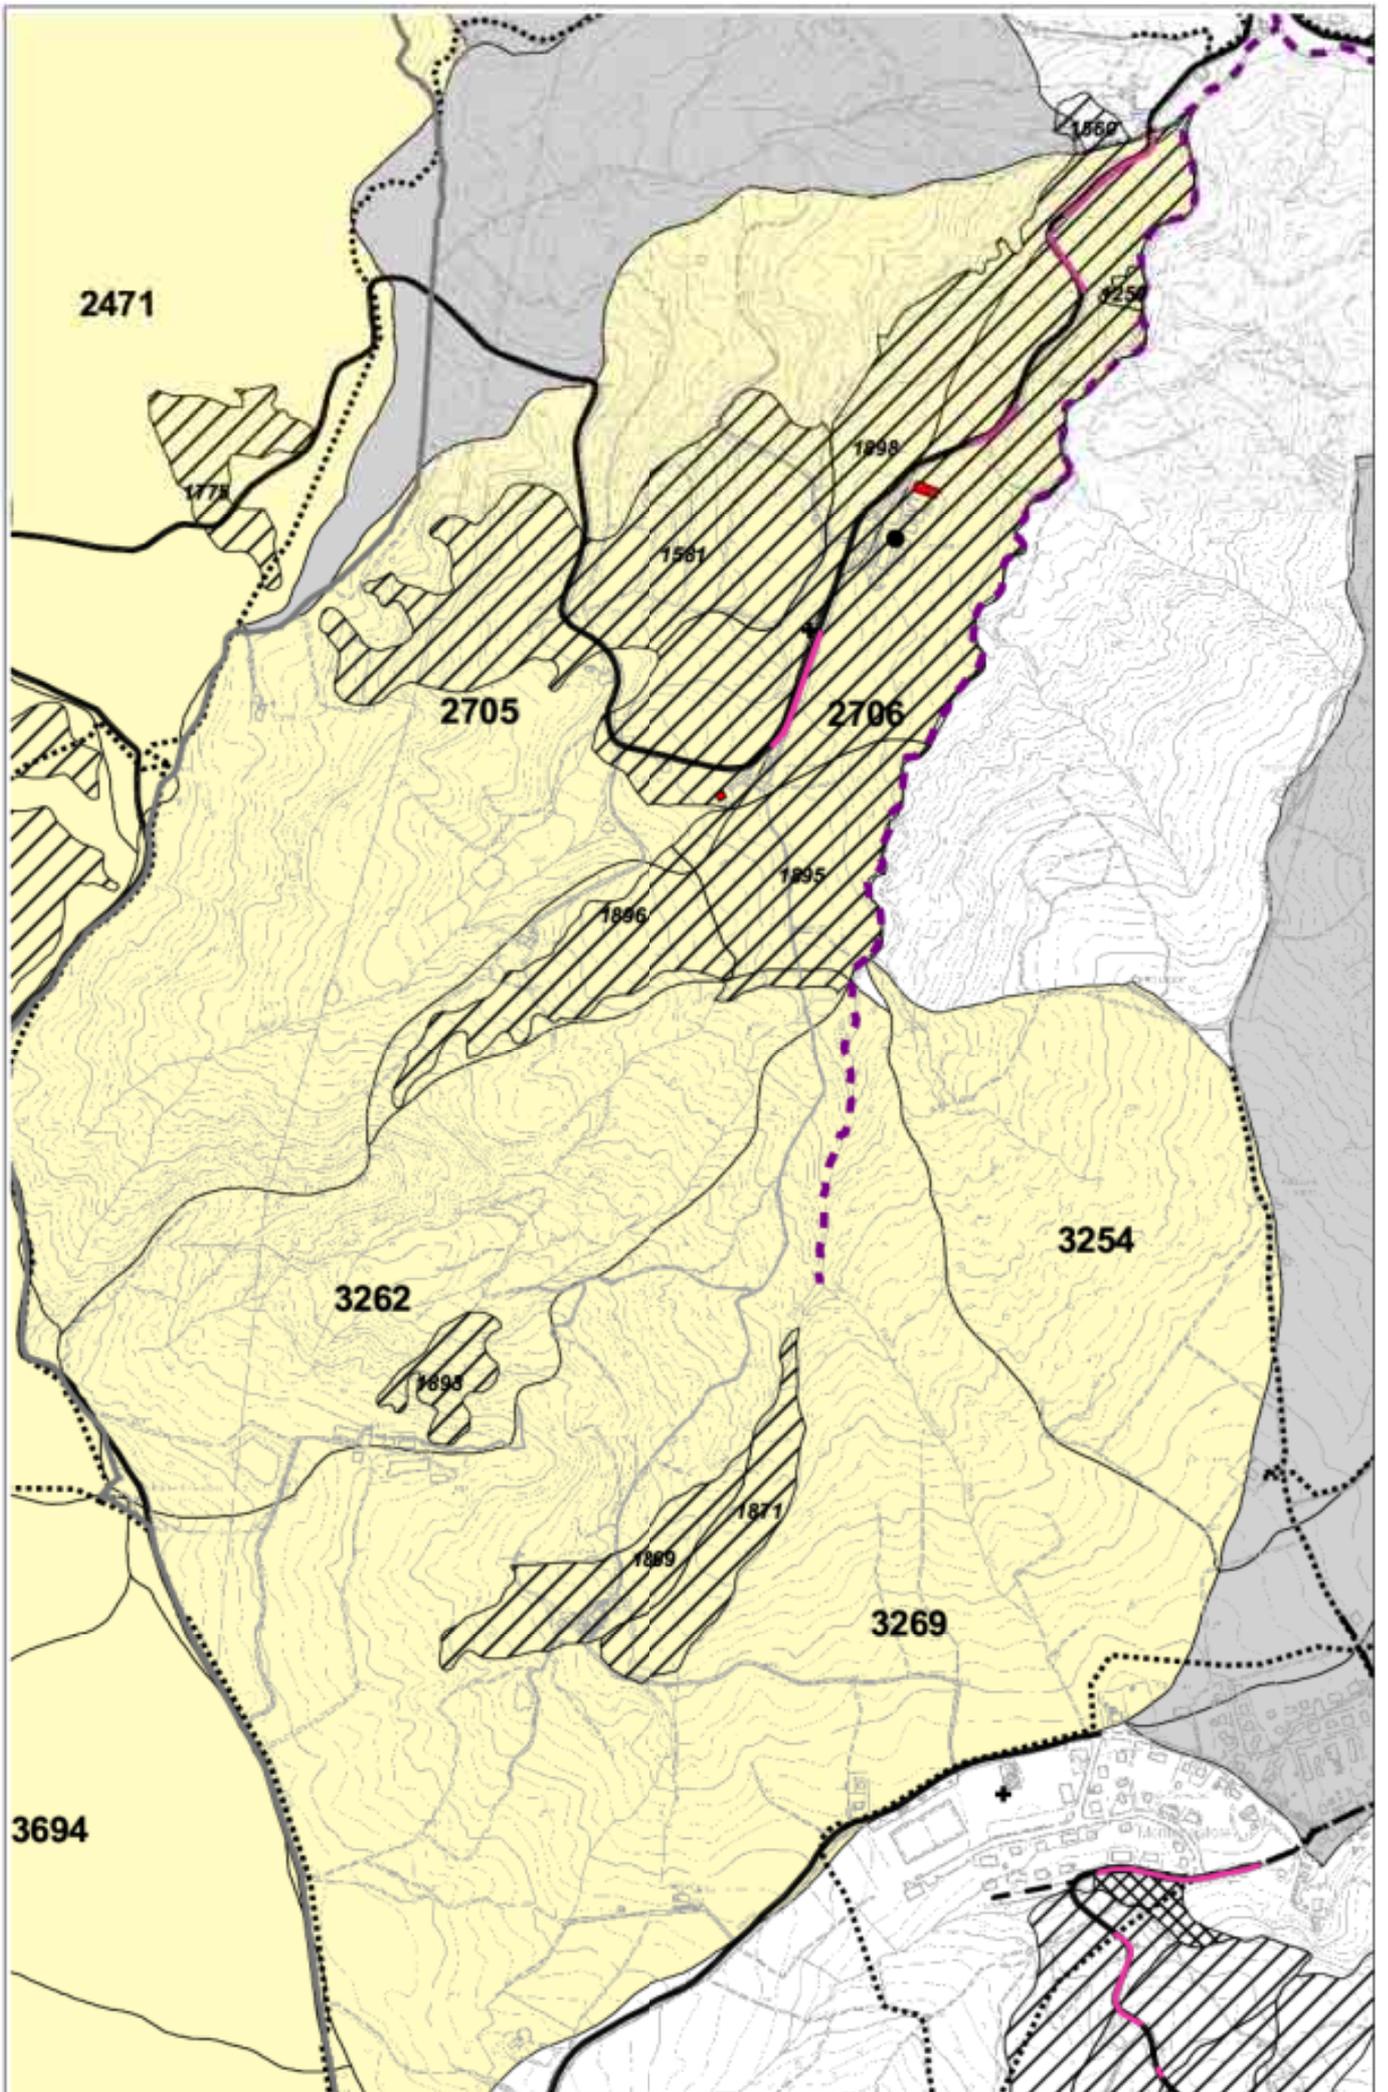
ID UIE:2599;2705:2706 Comune:Monte San Pietro
3262;3269

ID dissesto:	1560
Tipo frana:	3
Stato di attività:	4
Erosione idrica:	
Elementi a rischio:	
Danno atteso:	
Priorità di intervento:	1
Interventi:	MT VS RI

ID dissesto:	1581
Tipo frana:	3
Stato di attività:	4
Erosione idrica:	EI
Elementi a rischio:	SS
Danno atteso:	DL = 190 m
Priorità di intervento:	1
Interventi:	MT VS RI

ID dissesto:	1898	1869
Tipo frana:	3	3
Stato di attività:	4	4
Erosione idrica:	EI	
Elementi a rischio:	SS	
Danno atteso:		
Priorità di intervento:	2	1
Interventi:	MT VS RI VR I	MT VS RI

ID dissesto:	984	1871
Tipo frana:	3	3
Stato di attività:	4	4
Erosione idrica:		
Elementi a rischio:	AD	
Danno atteso:	DL = 43 m	
Priorità di intervento:	1	1
Interventi:	MT VS RI VR	MT VS RI

ID dissesto:	1250	1895
Tipo frana:	3	3
Stato di attività:	4	4
Erosione idrica:	EI	EI
Elementi a rischio:		
Danno atteso:		
Priorità di intervento:	1	1
Interventi:	MT VS RI	MT VS RI

ID dissesto:	1896	1893
Tipo frana:	3	3
Stato di attività:	4	4
Erosione idrica:	EI	
Elementi a rischio:		
Danno atteso:		
Priorità di intervento:	1	
Interventi:	MT VS RI	MT VS RI

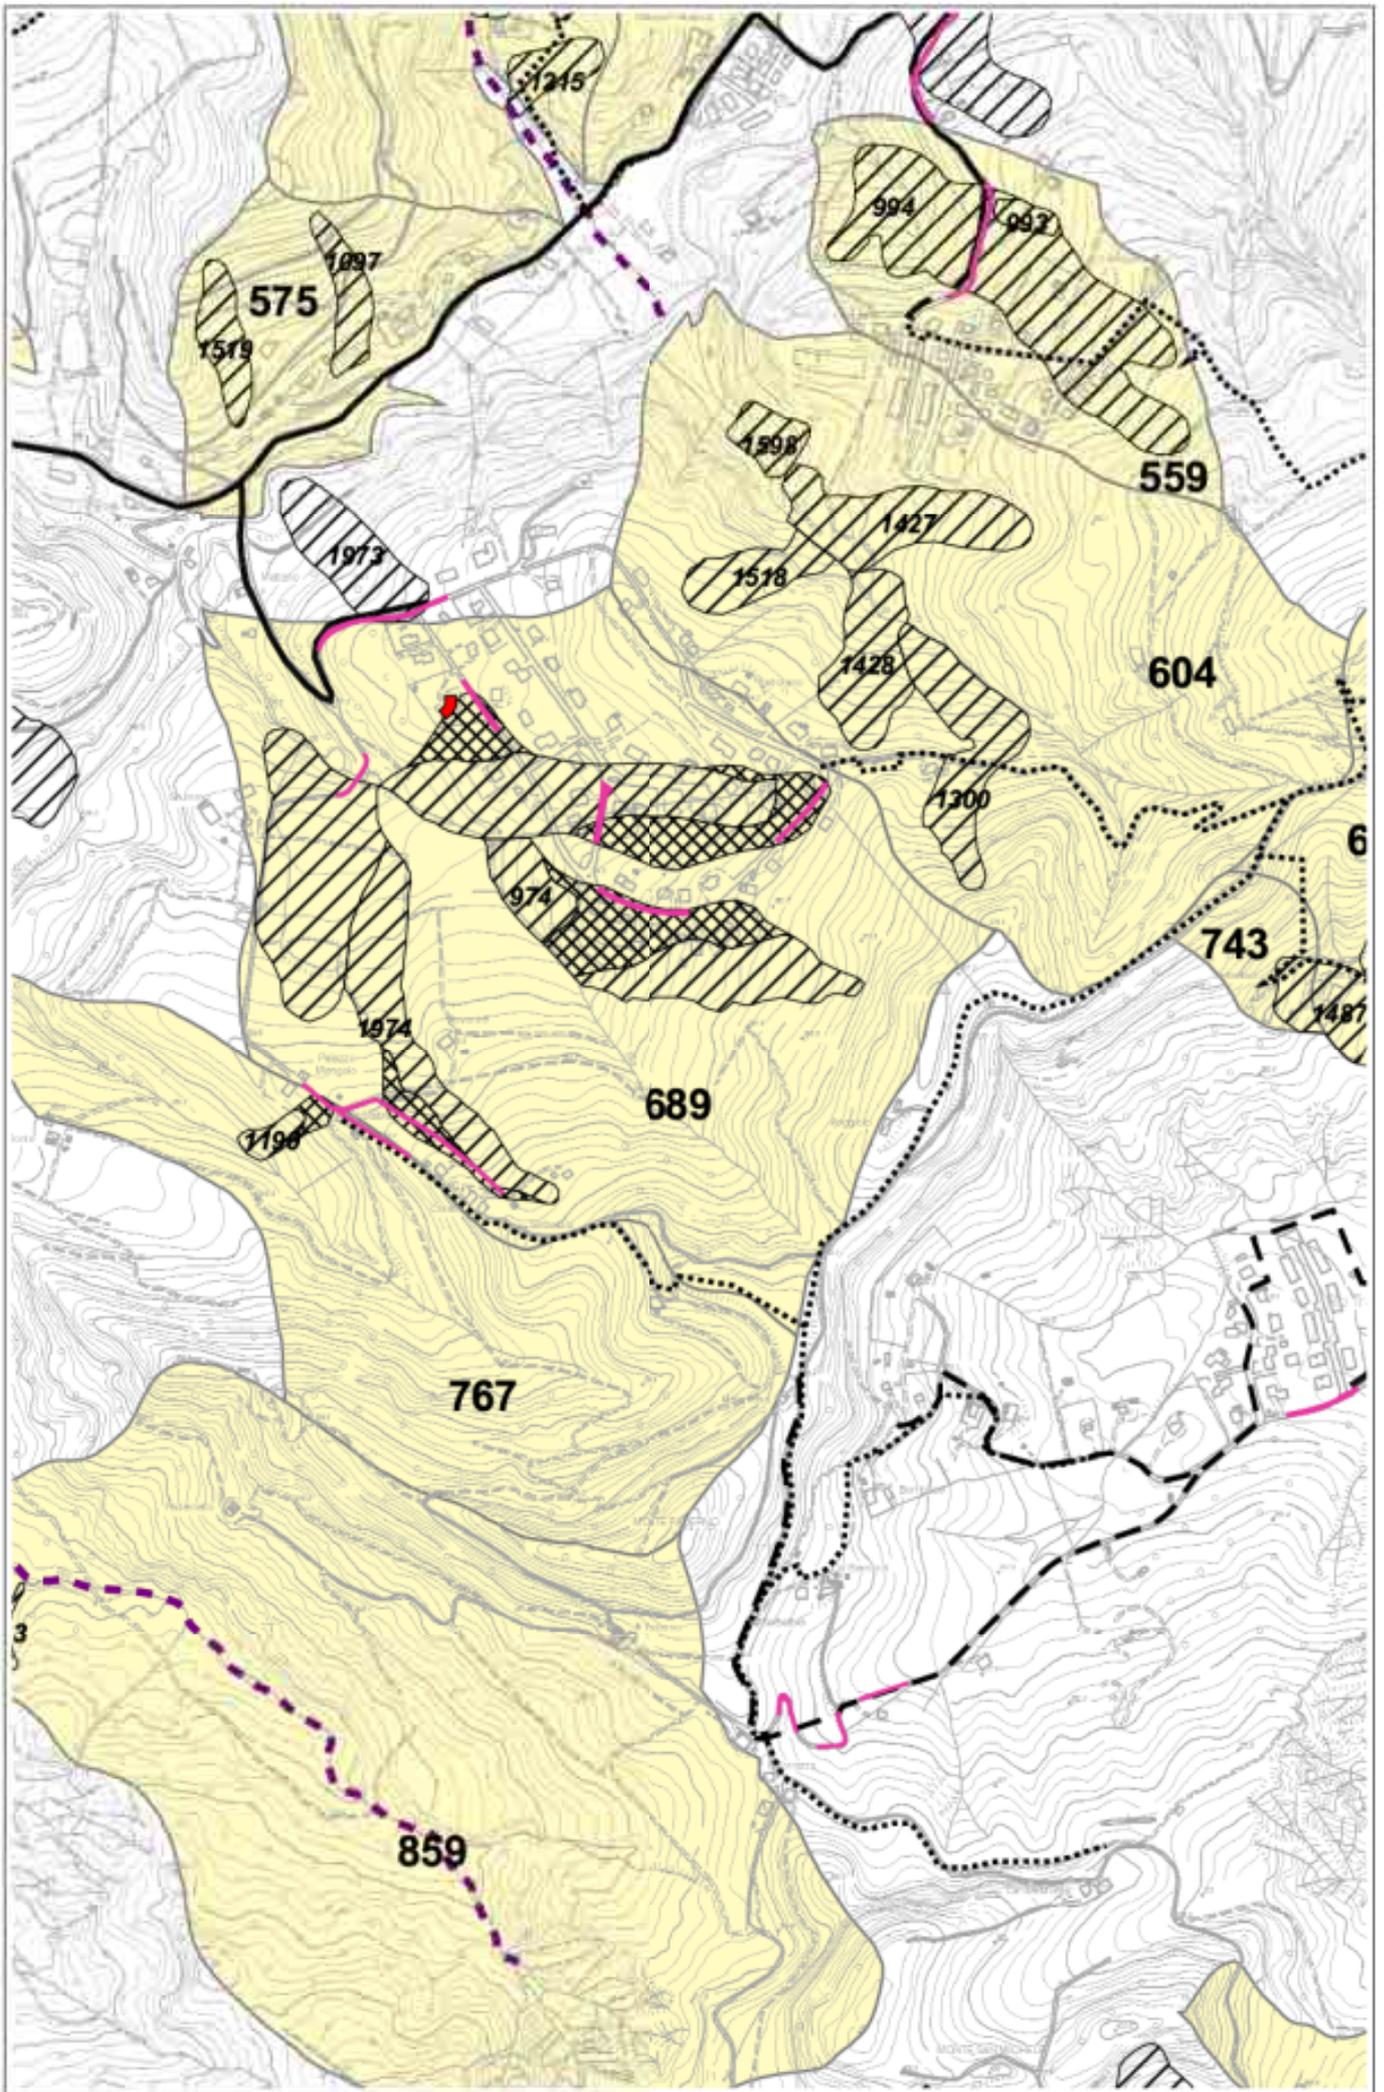
ID UIE:859;767;689

ID dissesto:	1333
Tipo frana:	4
Stato di attività:	4
Erosione idrica:	EI
Elementi a rischio:	AD
Danno atteso:	DL = 45 m
Priorità di intervento:	1
Interventi:	VS MT RI VR I

ID dissesto:	1190
Tipo frana:	3
Stato di attività:	4
Erosione idrica:	
Elementi a rischio:	AD SS
Danno atteso:	DL = 97 m
Priorità di intervento:	1
Interventi:	VS MT RI VR I

ID dissesto:	887
Tipo frana:	3
Stato di attività:	4
Erosione idrica:	
Elementi a rischio:	
Danno atteso:	
Priorità di intervento:	2
Interventi:	VS MT RI MS I

ID dissesto:	974
Tipo frana:	3
Stato di attività:	4
Erosione idrica:	
Elementi a rischio:	
Danno atteso:	
Priorità di intervento:	1
Interventi:	VS MT RI

ID dissesto:	1516
Tipo frana:	4
Stato di attività:	4
Erosione idrica:	
Elementi a rischio:	
Danno atteso:	
Priorità di intervento:	1
Interventi:	VS MT RI

ID dissesto:	1974	1975
Tipo frana:	3	3
Stato di attività:	4	4
Erosione idrica:		
Elementi a rischio:		
Danno atteso:		
Priorità di intervento:	2	2
Interventi:	VS MT RI VR I MS	VS MT RI VR I MS

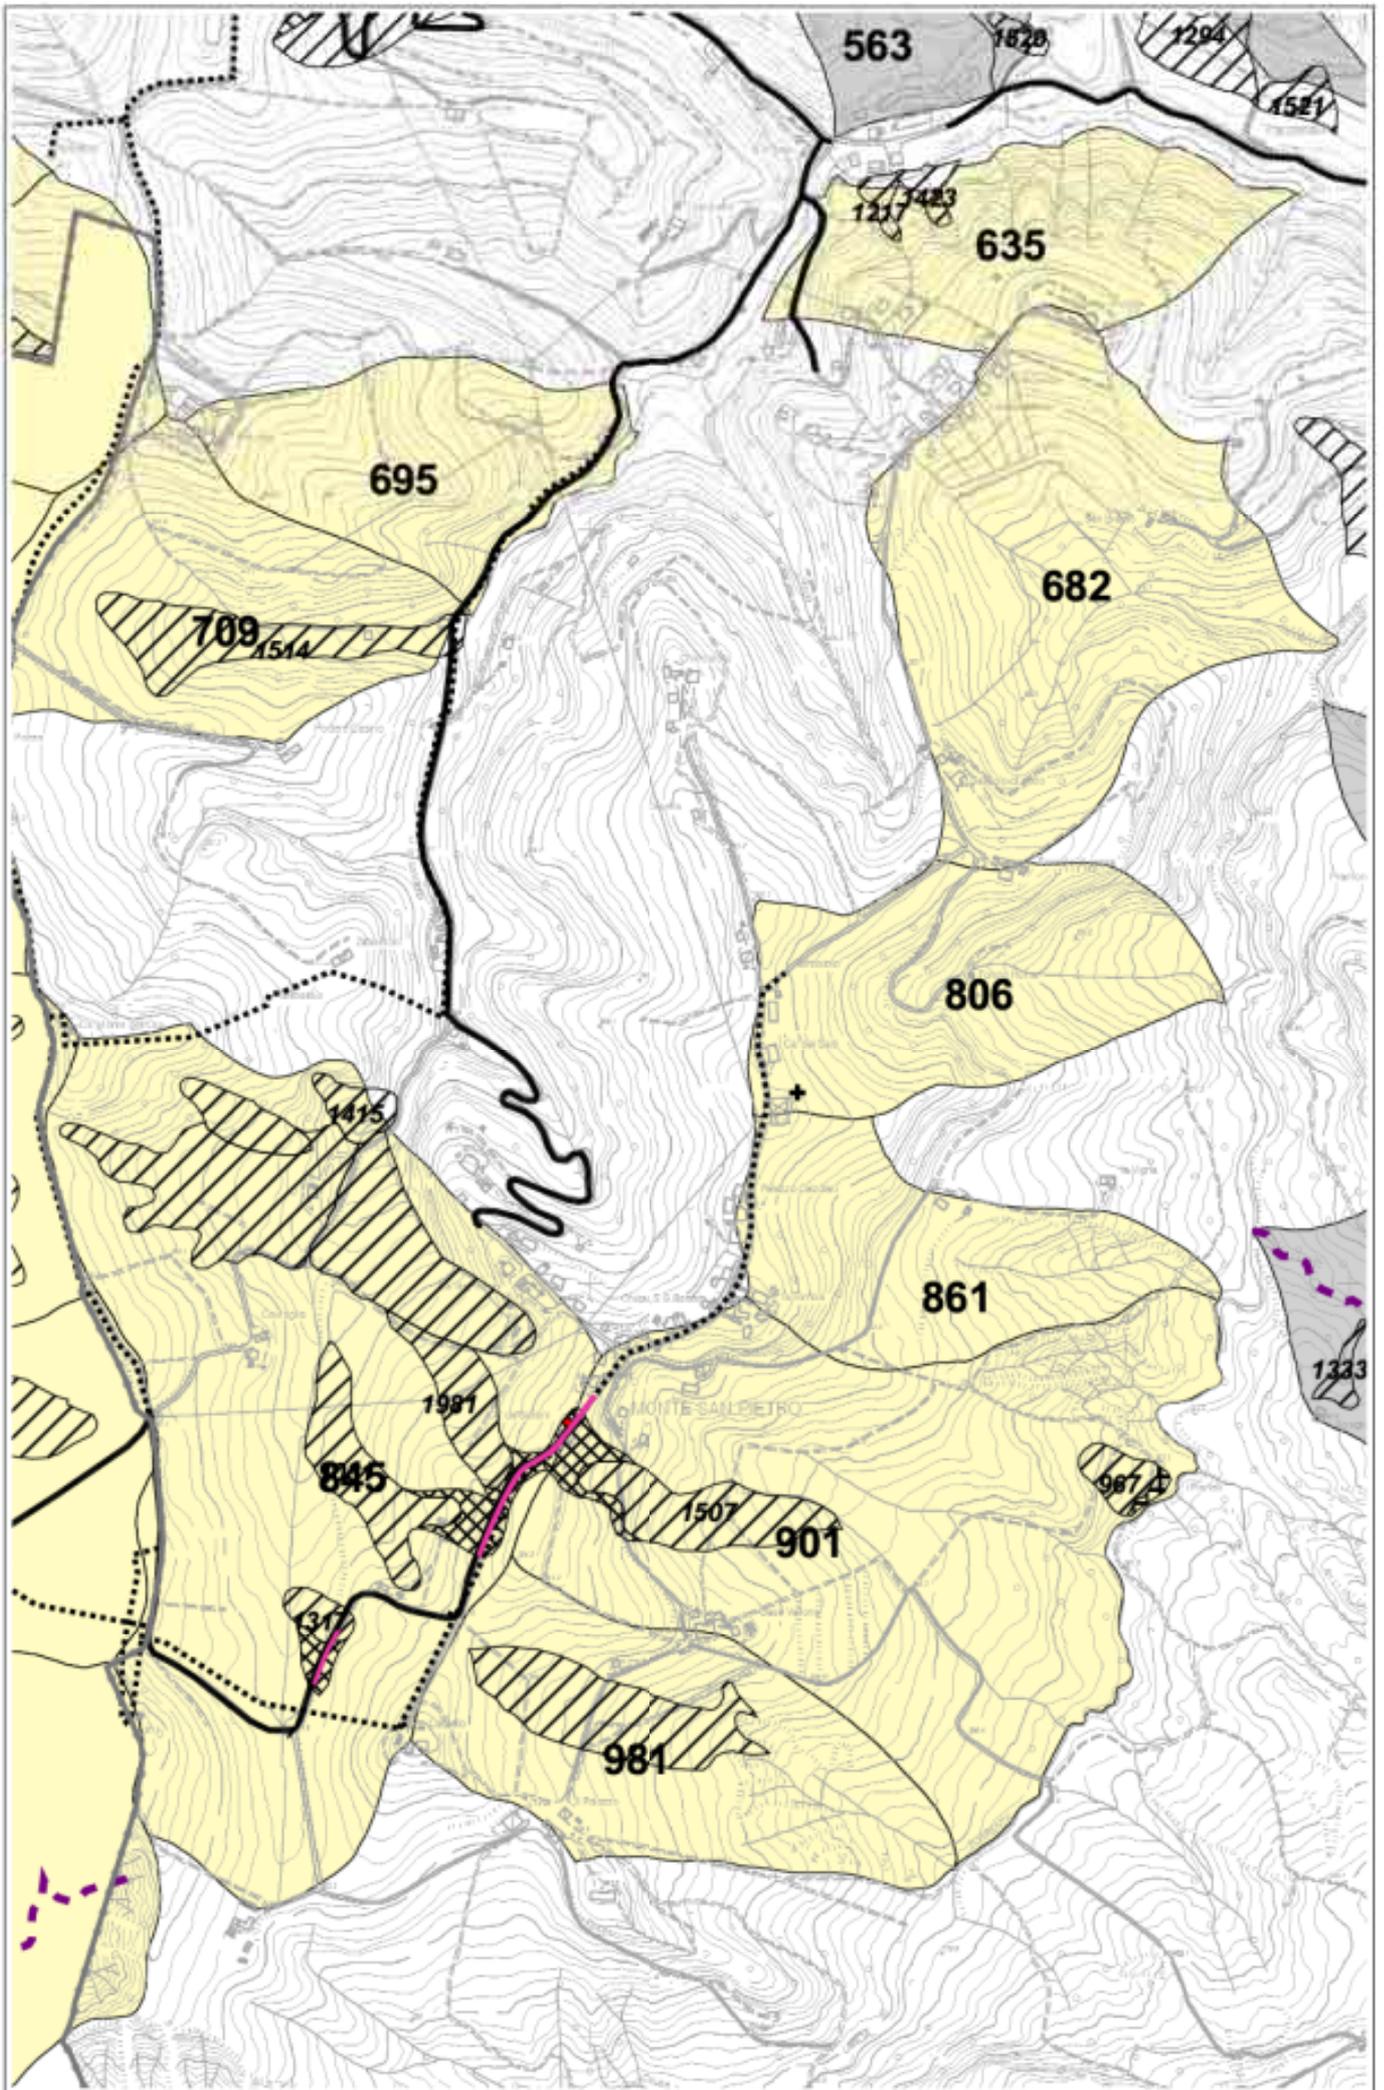
ID UIE:709-845

ID dissesto:	1514												
Tipo frana:	4												
Stato di attività:	4												
Erosione idrica:													
Elementi a rischio:													
Danno atteso:													
Priorità di intervento:	1												
Interventi:	VS	MT	RI

ID dissesto:	971												
Tipo frana:	3												
Stato di attività:	4												
Erosione idrica:													
Elementi a rischio:													
Danno atteso:													
Priorità di intervento:	1												
Interventi:	VS	MT	RI

ID dissesto:	1031												
Tipo frana:	4												
Stato di attività:	4												
Erosione idrica:													
Elementi a rischio:	SS	AD											
Danno atteso:	DL	=	55	m									
Priorità di intervento:	1												
Interventi:	VS	MT	RI	VR

ID dissesto:	1206												
Tipo frana:	3												
Stato di attività:	4												
Erosione idrica:													
Elementi a rischio:													
Danno atteso:													
Priorità di intervento:	1												
Interventi:	VS	MT	RI

ID dissesto:	1207						1317						
Tipo frana:	3						3						
Stato di attività:	4						4						
Erosione idrica:													
Elementi a rischio:							SS						
Danno atteso:							DL	=	98	m			
Priorità di intervento:	1						1						
Interventi:	VS	MT	RI				VS	MT	RI	VR

ID dissesto:	1981						1415						
Tipo frana:	3						3						
Stato di attività:	4						4						
Erosione idrica:													
Elementi a rischio:	SS	AD											
Danno atteso:	DL	=	58	m									
Priorità di intervento:	1												
Interventi:	VS	MT	RI	VR			VS	MT	RI

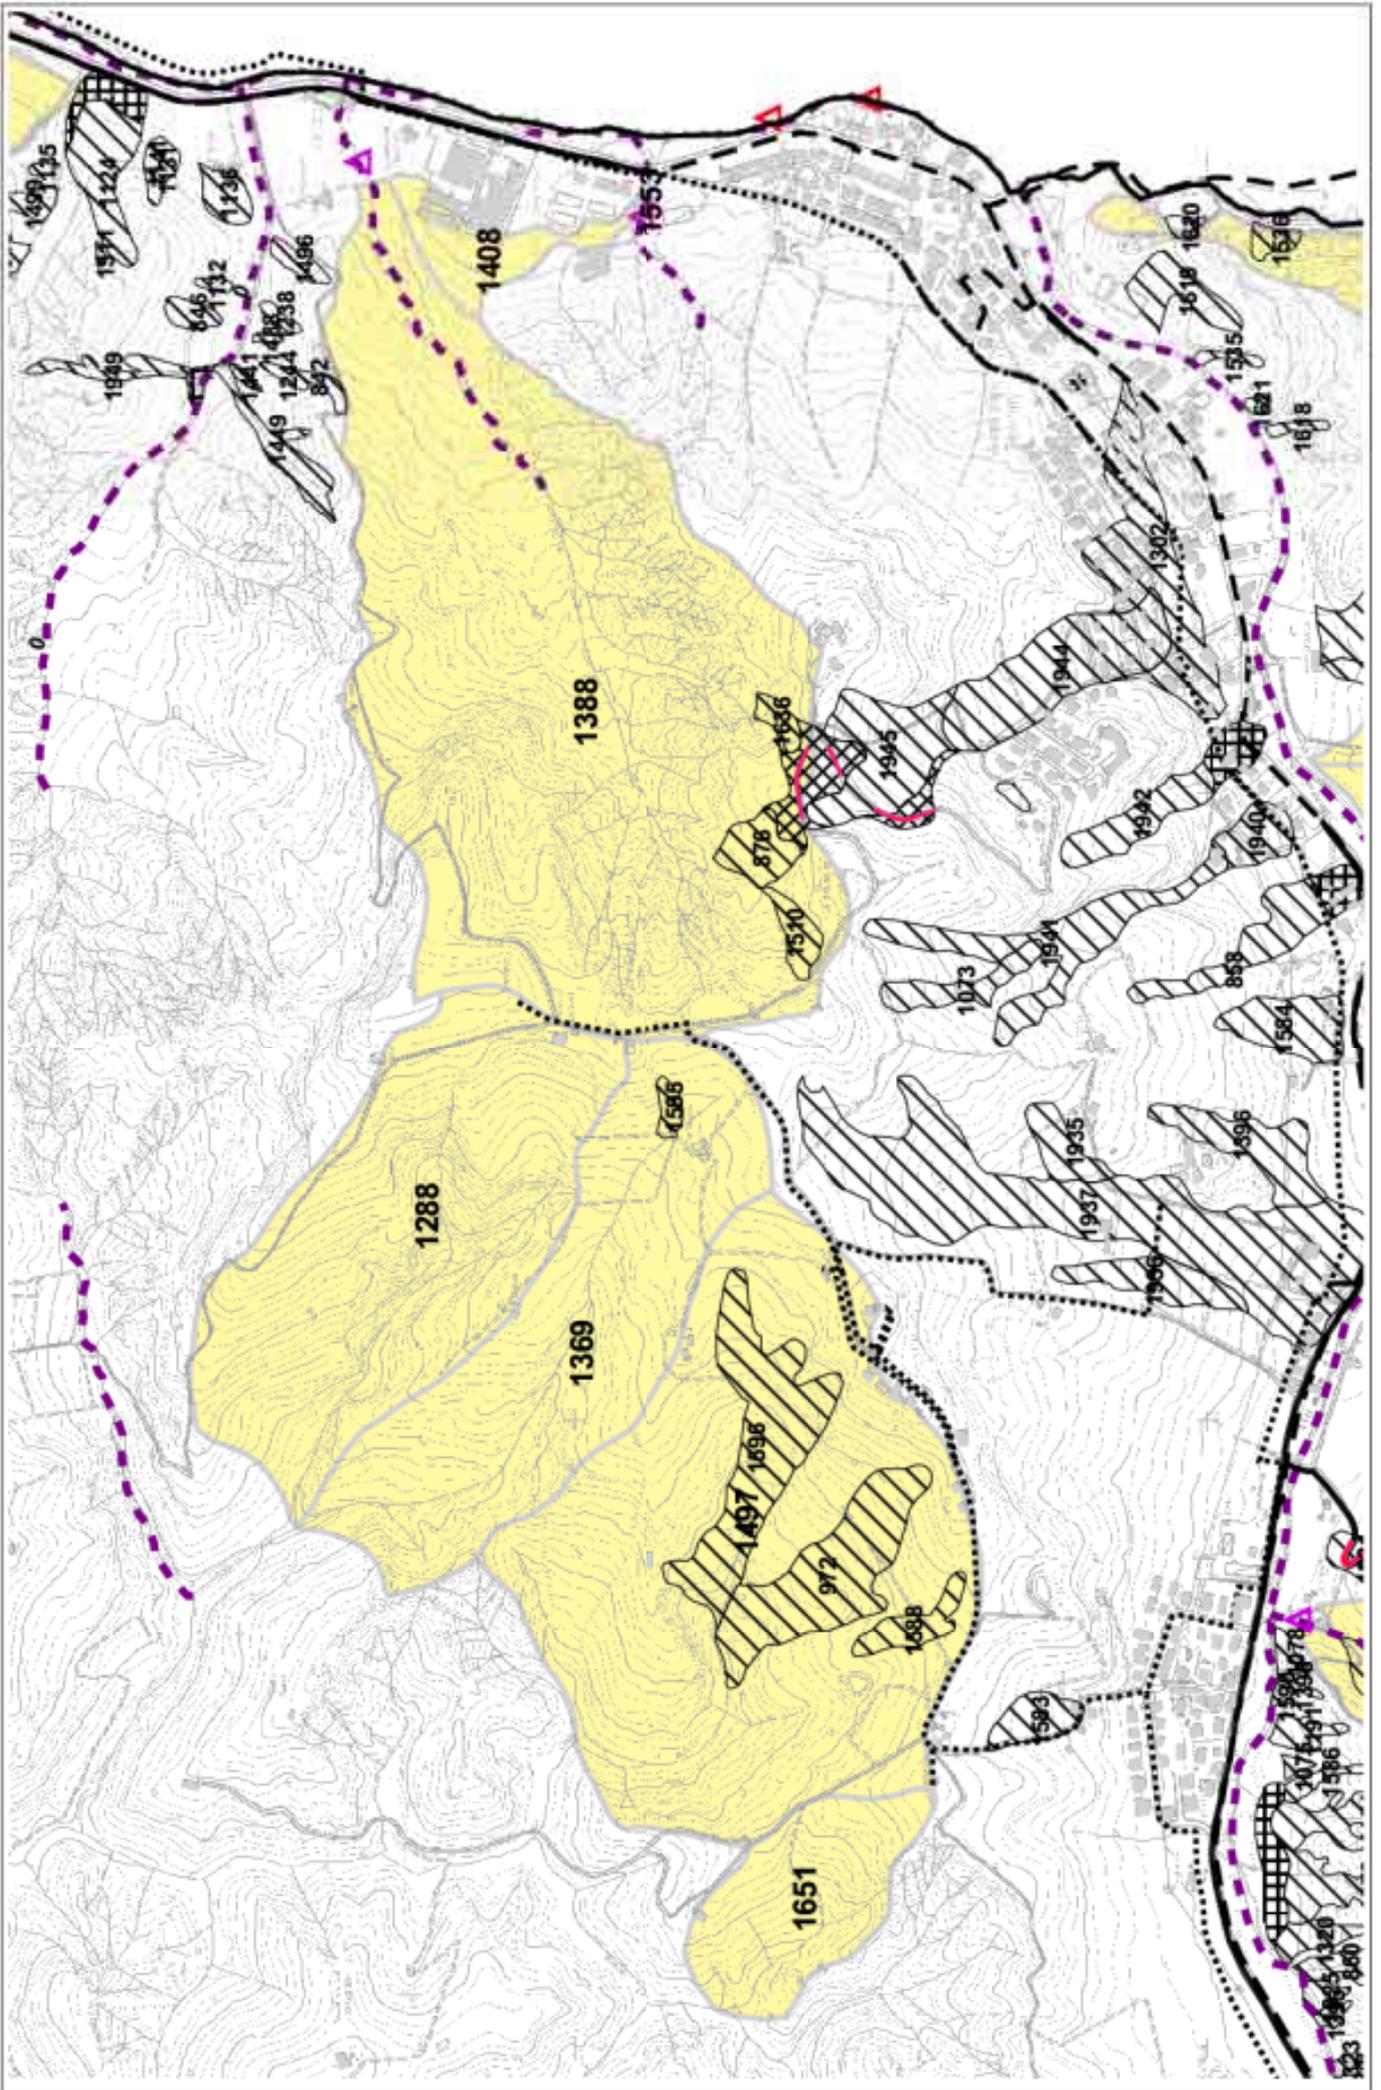
ID UIE:1497;1369;1388 Comune: Monte San Pietro

ID dissesto:	972														
Tipo frana:	3														
Stato di attività:	4														
Erosione idrica:															
Elementi a rischio:															
Danno atteso:															
Priorità di intervento:	1														
Interventi:	VS	MT	RI

ID dissesto:	1558														
Tipo frana:	4														
Stato di attività:	4														
Erosione idrica:															
Elementi a rischio:															
Danno atteso:															
Priorità di intervento:	1														
Interventi:	VS	MT	RI

ID dissesto:	1596														
Tipo frana:	3														
Stato di attività:	4														
Erosione idrica:															
Elementi a rischio:															
Danno atteso:															
Priorità di intervento:	1														
Interventi:	VS	MT	RI

ID dissesto:	1595														
Tipo frana:	3														
Stato di attività:	4														
Erosione idrica:															
Elementi a rischio:															
Danno atteso:															
Priorità di intervento:	1														
Interventi:	VS	MT	RI

ID dissesto:	876														
Tipo frana:	3														
Stato di attività:	4														
Erosione idrica:	CC														
Elementi a rischio:															
Danno atteso:	DL	=	96	m											
Priorità di intervento:	1														
Interventi:	VS	MT	RI	VR

ID dissesto:	1510							1636									
Tipo frana:	3								3								
Stato di attività:	4								4								
Erosione idrica:	CC								CC								
Elementi a rischio:																	
Danno atteso:								DL	=	87	m						
Priorità di intervento:	1								1								
Interventi:	VS	MT	RI					MT	VS	RI	VR

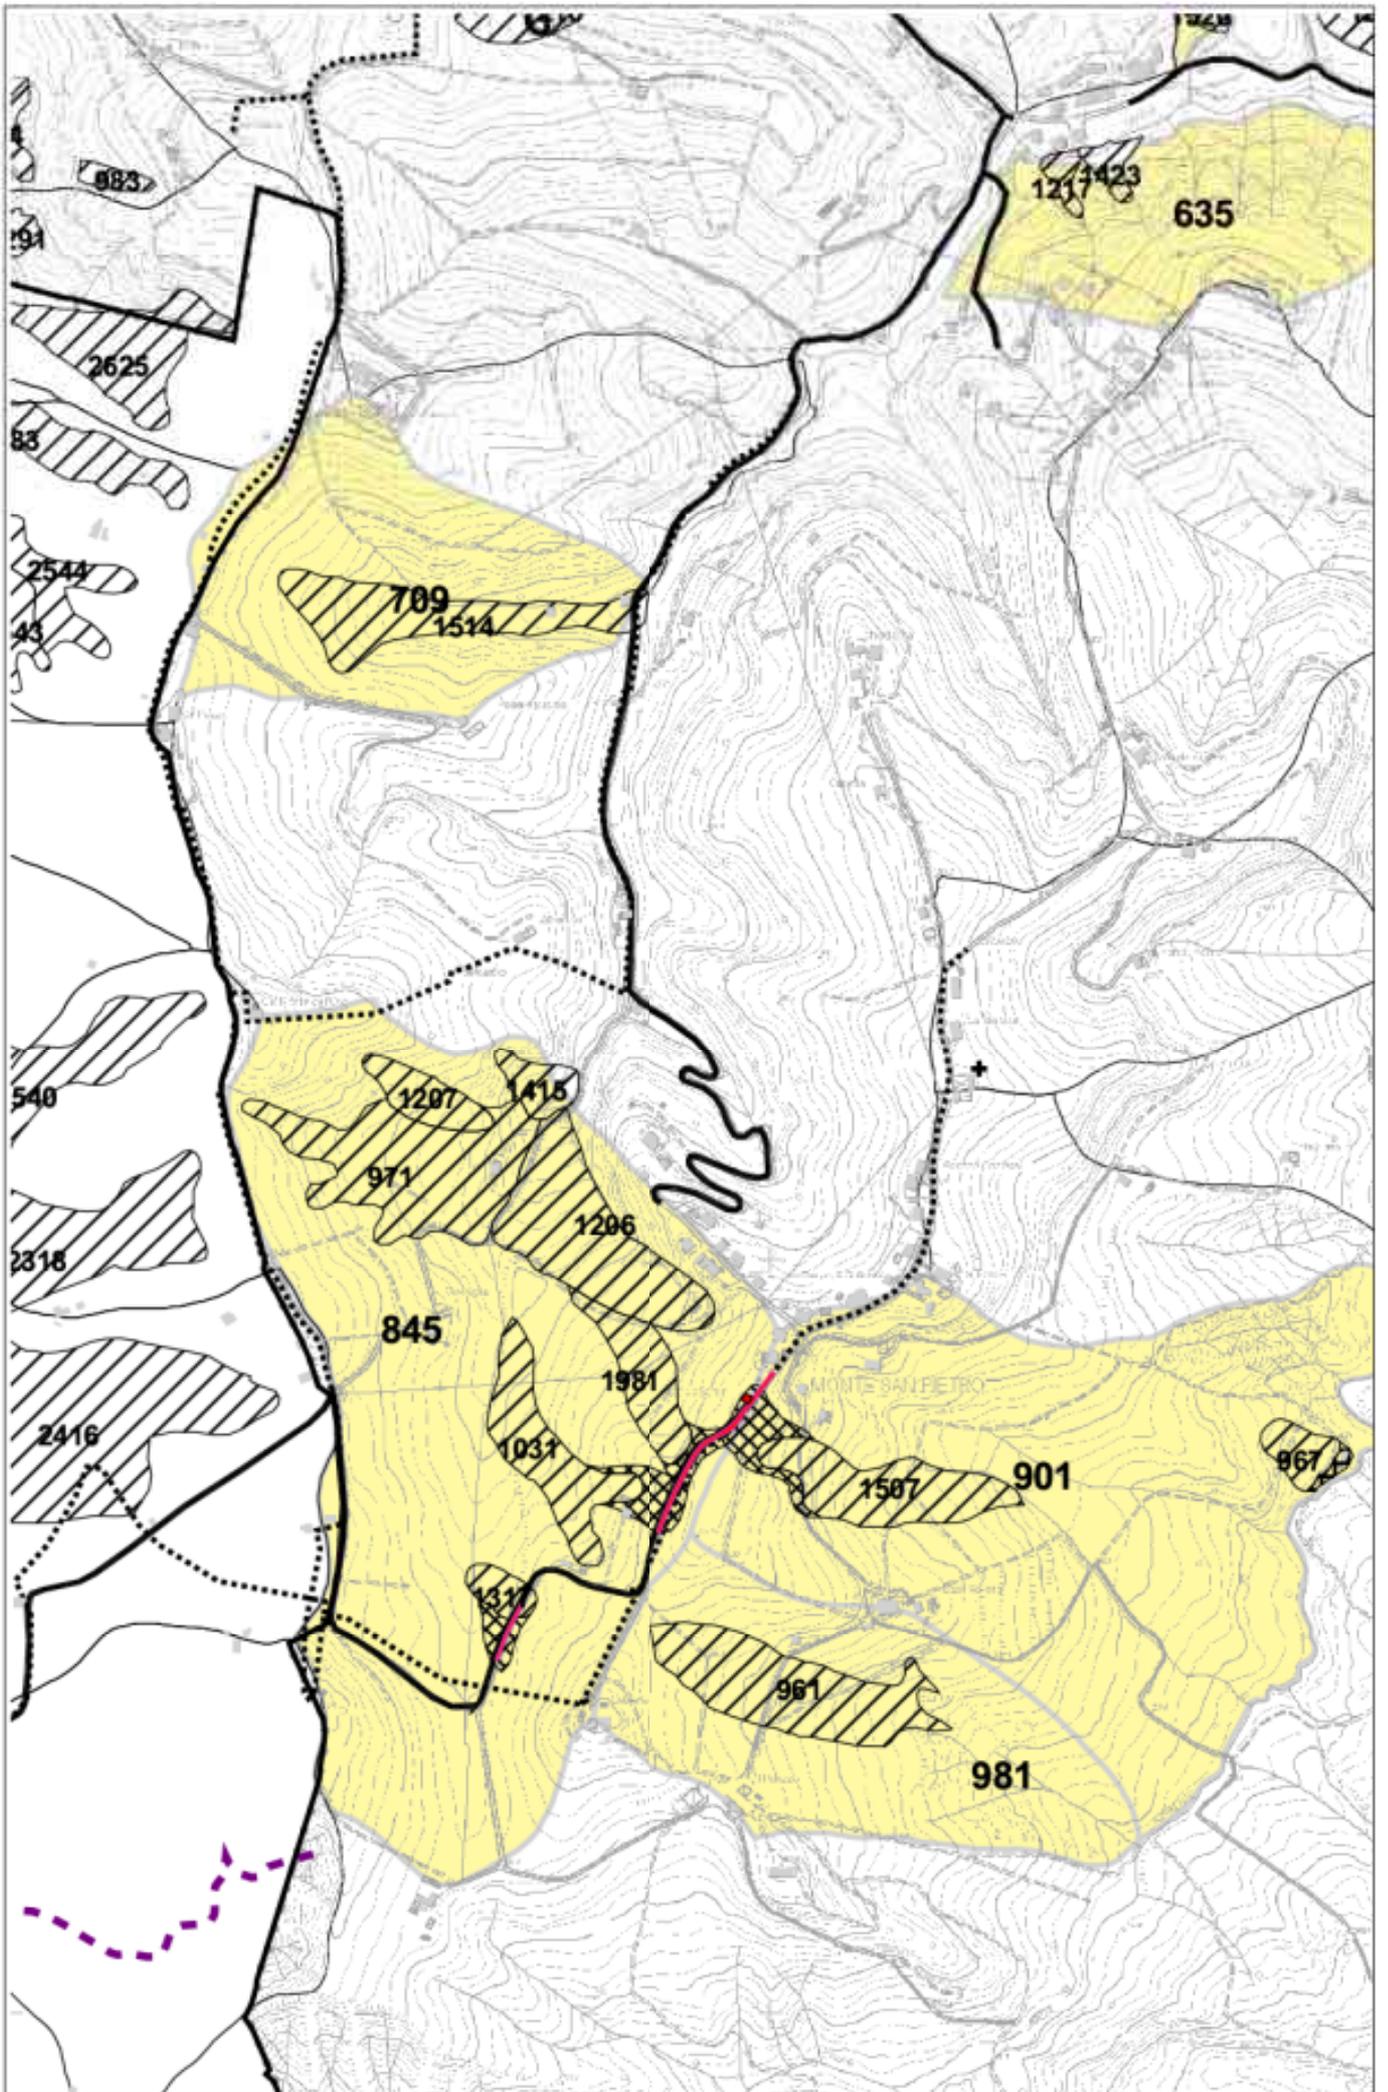
ID UIE:709-845

ID dissesto:	1514												
Tipo frana:	4												
Stato di attività:	4												
Erosione idrica:													
Elementi a rischio:													
Danno atteso:													
Priorità di intervento:	1												
Interventi:	VS	MT	RI

ID dissesto:	971												
Tipo frana:	3												
Stato di attività:	4												
Erosione idrica:													
Elementi a rischio:													
Danno atteso:													
Priorità di intervento:	1												
Interventi:	VS	MT	RI

ID dissesto:	1031												
Tipo frana:	4												
Stato di attività:	4												
Erosione idrica:													
Elementi a rischio:	SS	AD											
Danno atteso:	DL	=	55	m									
Priorità di intervento:	1												
Interventi:	VS	MT	RI	VR

ID dissesto:	1206												
Tipo frana:	3												
Stato di attività:	4												
Erosione idrica:													
Elementi a rischio:													
Danno atteso:													
Priorità di intervento:	1												
Interventi:	VS	MT	RI

ID dissesto:	1207						1317						
Tipo frana:	3						3						
Stato di attività:	4						4						
Erosione idrica:													
Elementi a rischio:							SS						
Danno atteso:							DL	=	98	m			
Priorità di intervento:	1						1						
Interventi:	VS	MT	RI				VS	MT	RI	VR

ID dissesto:	1981						1415						
Tipo frana:	3						3						
Stato di attività:	4						4						
Erosione idrica:													
Elementi a rischio:	SS	AD											
Danno atteso:	DL	=	58	m									
Priorità di intervento:	1												
Interventi:	VS	MT	RI	VR			VS	MT	RI

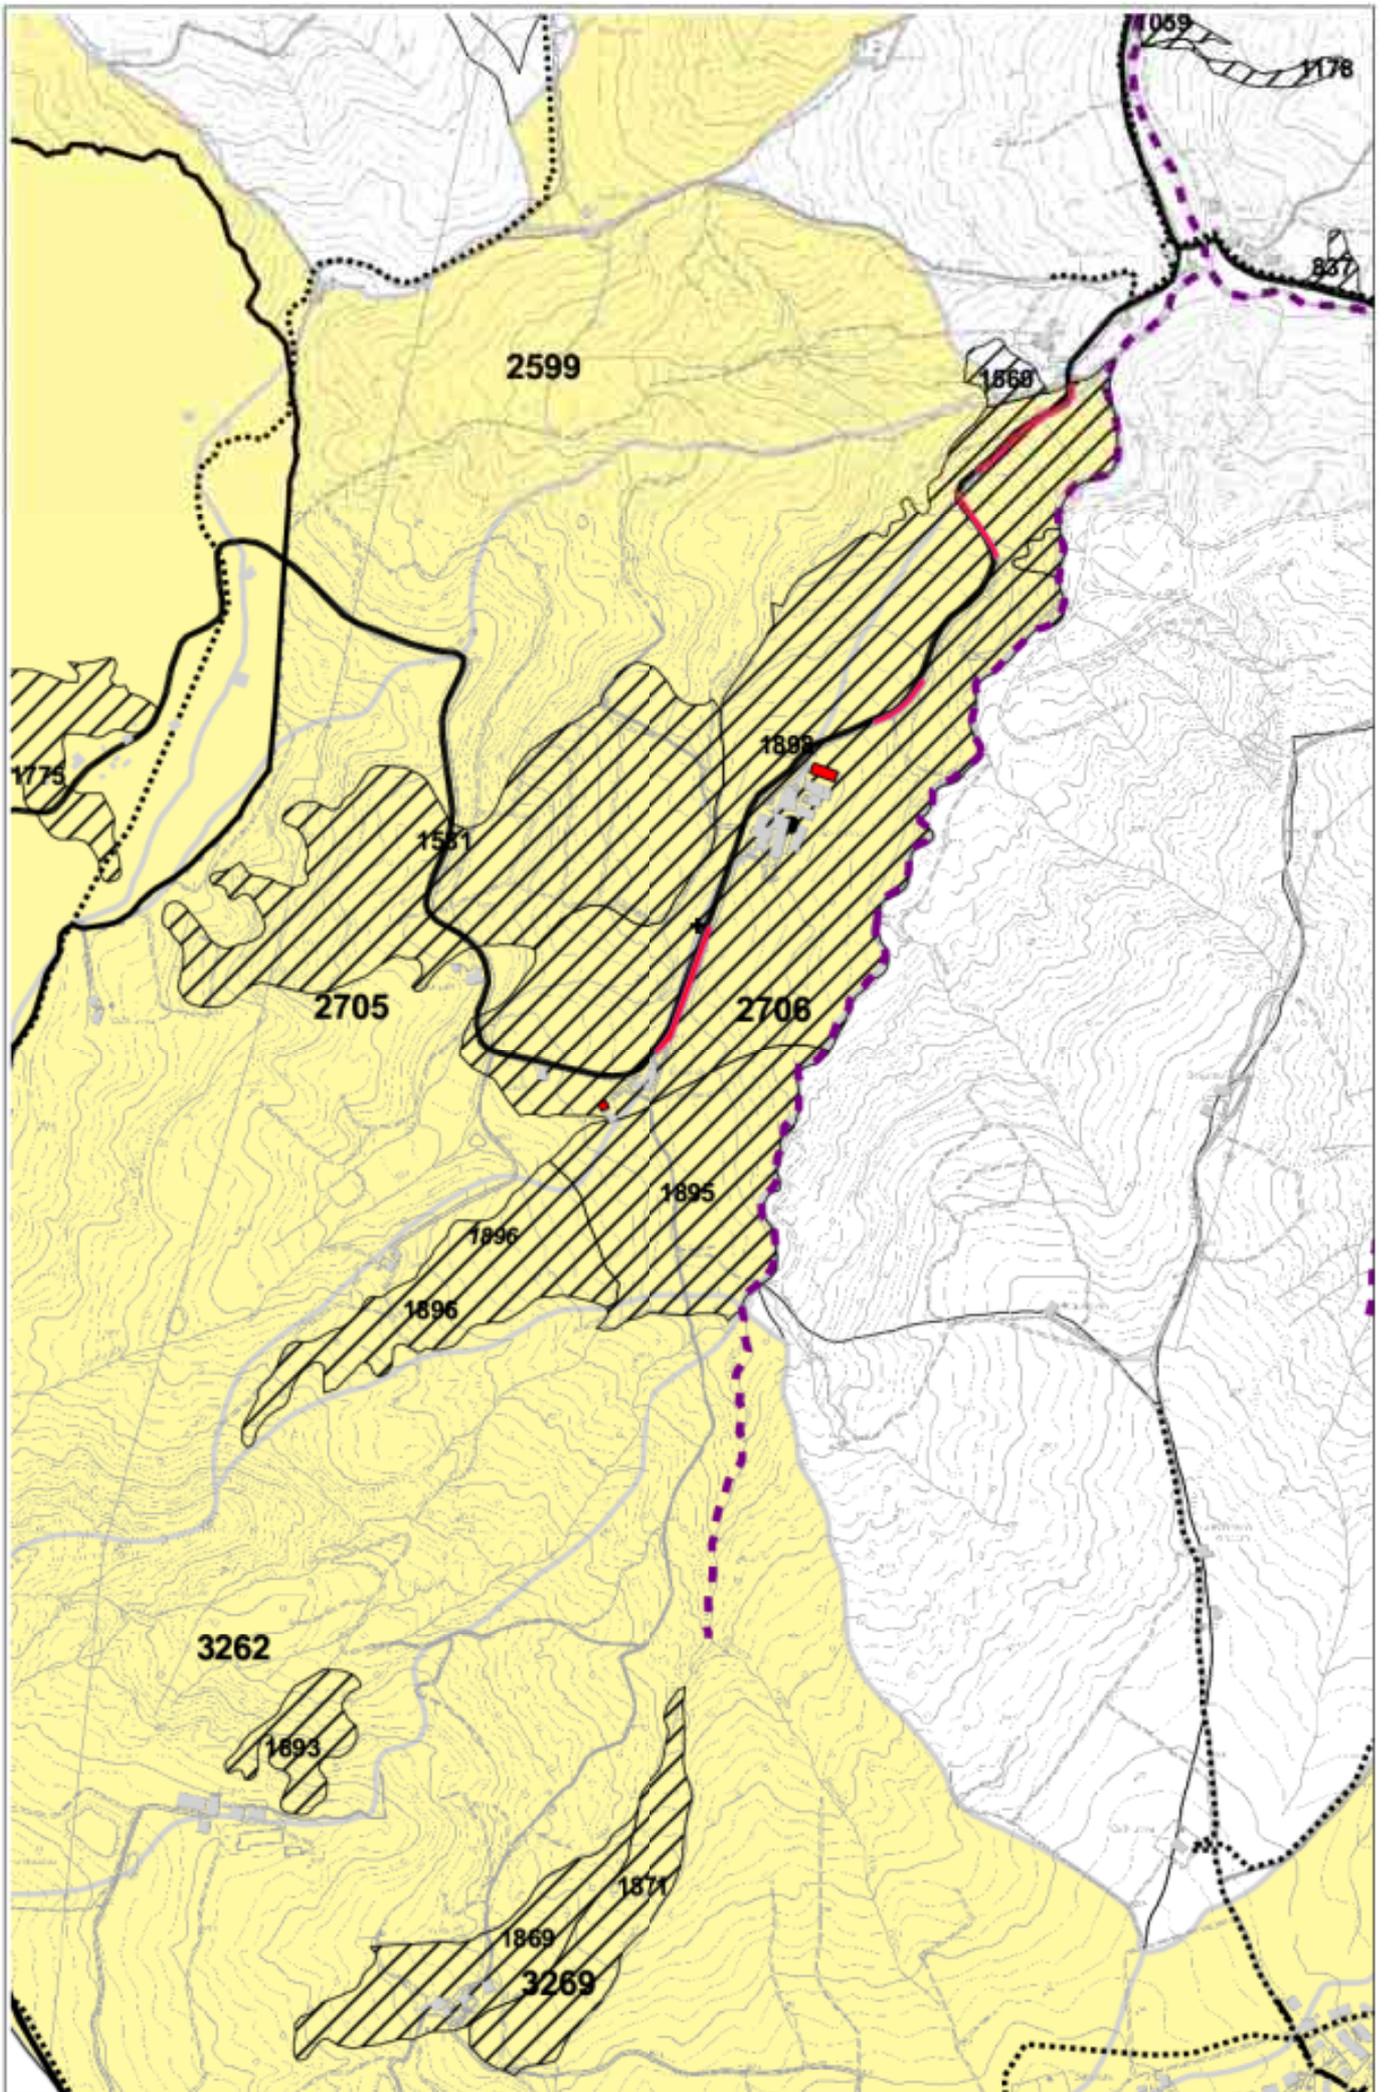
ID UIE:2599;2705:2706 Comune:Monte San Pietro
3262;3269

ID dissesto:	1560
Tipo frana:	3
Stato di attività:	4
Erosione idrica:	
Elementi a rischio:	
Danno atteso:	
Priorità di intervento:	1
Interventi:	MT VS RI

ID dissesto:	1581
Tipo frana:	3
Stato di attività:	4
Erosione idrica:	EI
Elementi a rischio:	SS
Danno atteso:	DL = 190 m
Priorità di intervento:	1
Interventi:	MT VS RI

ID dissesto:	1898	1869
Tipo frana:	3	3
Stato di attività:	4	4
Erosione idrica:	EI	
Elementi a rischio:	SS	
Danno atteso:		
Priorità di intervento:	2	1
Interventi:	MT VS RI VR I	MT VS RI

ID dissesto:	984	1871
Tipo frana:	3	3
Stato di attività:	4	4
Erosione idrica:		
Elementi a rischio:	AD	
Danno atteso:	DL = 43 m	
Priorità di intervento:	1	1
Interventi:	MT VS RI VR	MT VS RI

ID dissesto:	1250	1895
Tipo frana:	3	3
Stato di attività:	4	4
Erosione idrica:	EI	EI
Elementi a rischio:		
Danno atteso:		
Priorità di intervento:	1	1
Interventi:	MT VS RI	MT VS RI

ID dissesto:	1896	1893
Tipo frana:	3	3
Stato di attività:	4	4
Erosione idrica:	EI	
Elementi a rischio:		
Danno atteso:		
Priorità di intervento:	1	
Interventi:	MT VS RI	MT VS RI
